FAVIZSGÁLATI SZAKVÉLEMÉNY

Budapest, VII. ker. Bethlen Gábor tér

1 db fára vonatkozóan – BG0007

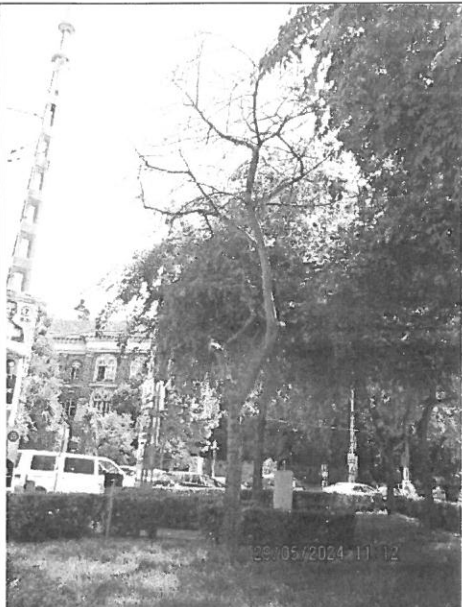
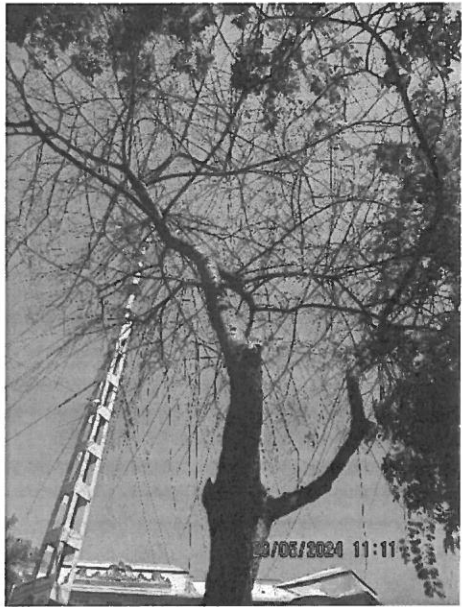
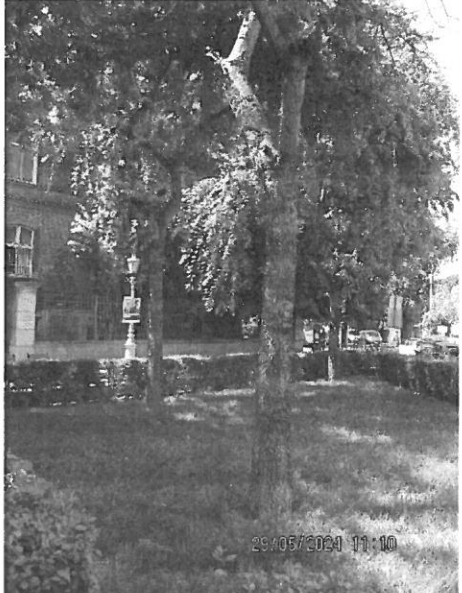
FAVIZSGÁLATI ADATLAP

adatfelvétel időpontja:	2025.05.29.
	adatfelvétel helye:	Bp., VII. Bethlen Gábor tér
		közhasználatú parkterület
	Hrsz:	33137
	sorszám:	BG 0007
	fafaj:	Celtis occidentalis
		nyugati ostorfa
	törzs átmérő /cm	20
	törzs magasság /m	3
	korona átmérő /m	4
	fa magasság /m	6

gyökér és környezet állapota	1
	törzs állapota	1
	korona állapota	1
	életképesség értékelése	1
	állapot mutató	0 %
	megtarthatósági mutató	0 %
	fahely	parkterület

<u>egyedi jellemzők</u>	
	<p>A fa törzse, hajtás rendszere 98%-ban kiszáradt. Ugyan 2-3 ágvégen tapasztalható néhány megpattant rügy, amiből kihajtott lomblevél, de a fa szállító szövet nincs már olyan állapotban, hogy a kiszáradás visszafordítható lenne. Jól látható, hogy a mellette élő, a vizsgált fával egy időben telepített ugyanezen fajtájú fák az évszaknak megfelelő fenofázisban, teljes kilombosodásban vannak.</p> <p>A fán és annak közvetlen környezetében semmilyen építési tevékenység nyoma nincs, a közvetlenül mellette élő fák jó állapotúak, a kiszáradás oka nem külső behatás eredménye.</p>

A fa életerege semmilyen szakszerű faápolási módszerrel nem állítható helyre.

A fa száraz ágainak letörése, illetve a gyökérnyak majdani kiszáradása miatt esetleges kidőlése veszélyezteti a közterület biztonságos használatát, ezért a kivágását mielőbb el kell végezni.

A kivágott fa jóvátételi pótlása a telken belül elvégezhető. Amennyiben nem a kivágott fa helyén történik a telepítés, az ültetést megelőzően szükséges a közmű egyeztetés.

A tér egységes összkép miatt ugyanaz a fafaj - Celtis occidentalis – nyugati ostorfa – ültetése javasolt, mert a tér többi fája, is ez a fafaj.
