**FAVIZSGÁLATI SZAKVÉLEMÉNY**

Budapest, VII. ker. Almássy tér  
1 db fára vonatkozóan – AT0097

Göd, 2024. június 10.

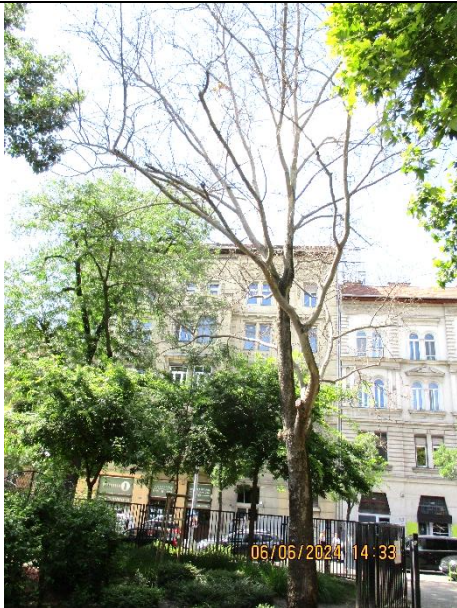
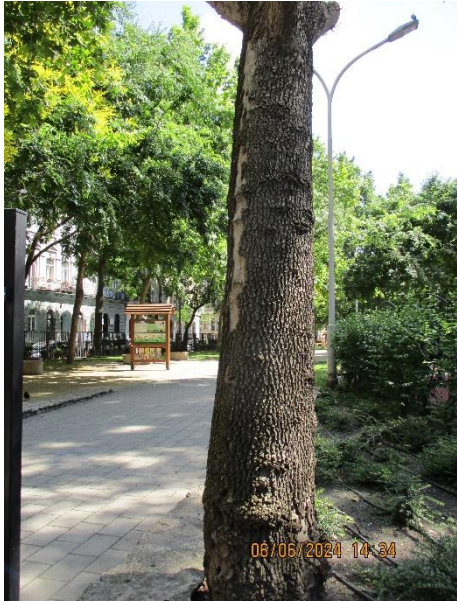
## FAVIZSGÁLATI ADATLAP

adatfelvétel időpontja:	2024.06.06.
	adatfelvétel helye:	Bp., VII. Almássy tér
		közhasználatú parkterület
	Hrsz:	33717
	sorszám:	<b>AT 0097</b>
	fafaj:	Platanus x acerifolia
		nyugati ostorfa
	törzs átmérő /cm	45
	törzs magasság /m	3
	korona átmérő /m	7
 	fa magasság /m	9
	gyökér és környezet állapota	1
	törzs állapota	1
	korona állapota	1
	életképesség értékelése	1
	állapot mutató	0 %
	megtarthatósági mutató	0 %
	fahely	öntözött cserje terület
	<b>egyedi jellemzők</b>	
	<p>A fa törzse, hajtás rendszere 100 %-ban kiszáradt.  A gyökérnyakon kéregsérülések vannak, törzsén végig több kóros kéreg repedés, leválás, nem a fajra jellemző lemezesen lehámló kéreg van. A kéreg sérülések okára nem lehet következtetni, nem ismert, hogy a kiszáradás miatt vált-e le, vagy ez a kiszáradás oka.  Hajtásain rügy, lombozat nincs.</p> <p>A fa környezetében nincs építési tevékenységre utaló nyom, ami káros lett volna a fára, a kiszáradás oka nem külső hatás eredménye.</p>

A fa száraz ágainak letörése, illetve a gyökérnyak sérülése miatt a fa esetleges kidőlése veszélyezteti a közterület biztonságos használatát, ezért a kivágását mielőbb el kell végezni.

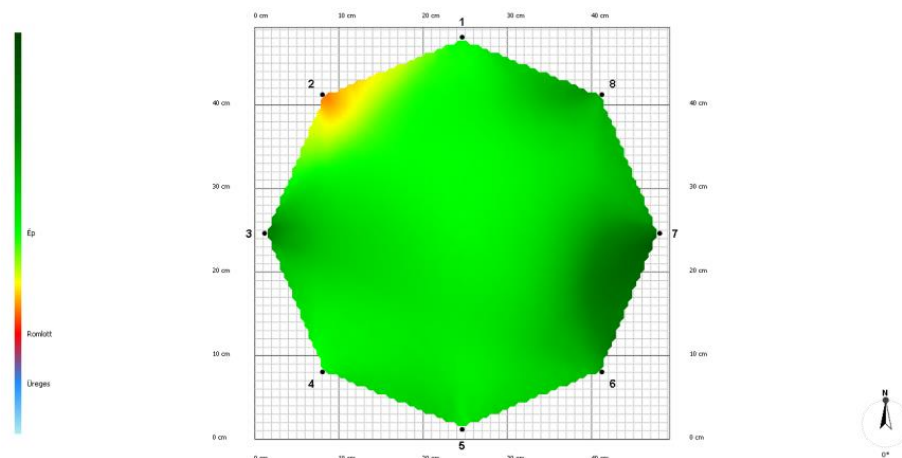
Részlet a 2020. novemberi műszeres favizsgálat jegyzőkönyvből:

**Mérési magasság:** 40 cm

**Korhadt terület:** 1%

**Biztonsági faktor:** Nem szükséges értékelés

**Értékelés:** Nem szükséges értékelés

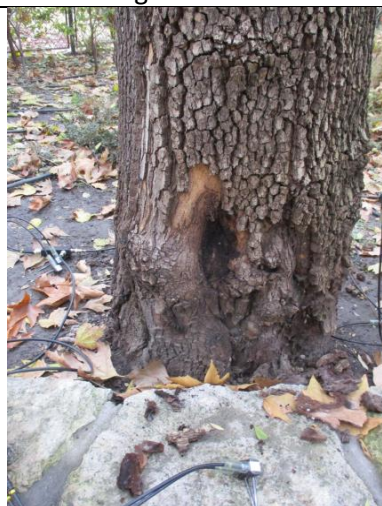
A törzs képe 2020. november 21-én:

Összehasonlítva az egykori fényképpel a gyökérnyak feletti törzs jelenlegi állapotát, megállapítható, hogy a sérült terület külső szemle alapján nem lett nagyobb.
