## FAVIZSGÁLATI SZAKVÉLEMÉNY

Budapest, VII. ker.

Almássy tér, Bajza u./Reformáció Emlékpark

5 db fára vonatkozóan

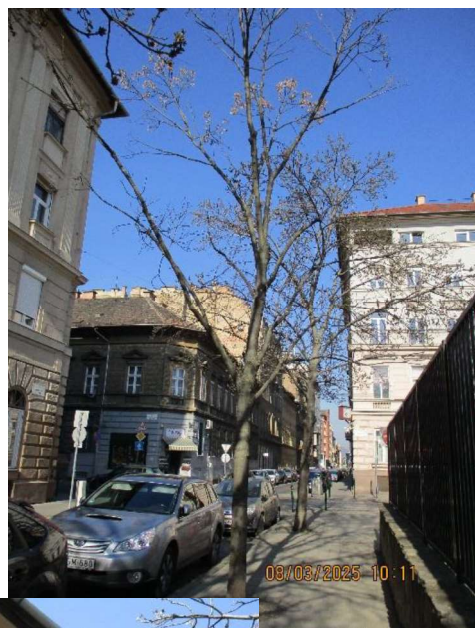
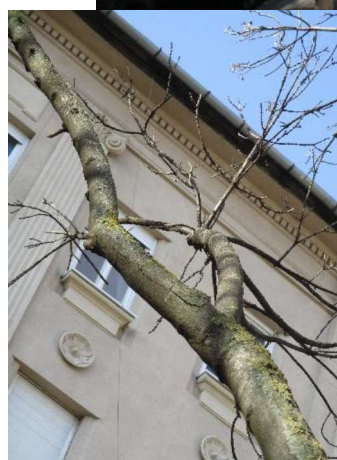
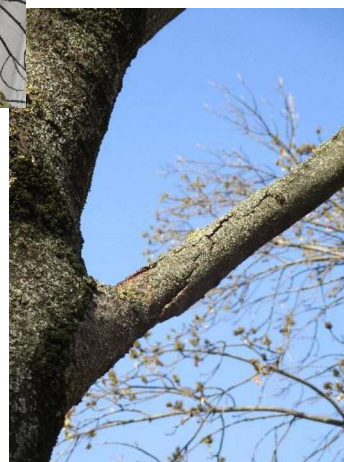
adatfelvétel helye: Bp., VII. Almássy tér  
 hrsz: 33717  
 vizsgálat ideje: 2025.03.08  
 azonosító szám: AT0002  
 fafaj: Fraxinus excelsior  
 magas kőris

| | | állapot<br>mutató | megtarthat.<br>mutató | beavatkozási javaslat |
|---|---|---|---|---|
| AT0002 | Fraxinus excelsior | 13% | 7% | ágtörés veszély miatt sürgősen kivágandó |

gyökér, gyökérnyak állapot Radó értékszám: 2  
 ráccsal ellátott egyedi faveremben, tömörödött talaj, a kutyák miatt sérült gyökérnyak, kéreg

törzs állapot Radó értékszám: 2  
 egyenes, több helyen hosszanti kéreg hámlások, mechanikai sérülések

korona, korona alap állapot Radó értékszám: 1  
 vezér sudár sérült, az alsó vázágak tövétől induló repedések futnak, ágtörés veszélyes

**Vizuális vizsgálat összegzése**  
 A fa a járdában lévő utcai fasor része, egyedi ráccsos faveremben él, kutyák miatt a gyökérnyak sérült. A korona már a tavalyi vegetációs időszakban is erősen ki volt száradva, a csapadék hiány miatt a vezérsudár és a vázágak száradása 75% feletti. Még van a fában annyi életerő, hogy egyes ágvégeken rügyek pattannak, de a vázágai a száradás miatt törés veszélyesek.

Almássy téren a járdában lévő fasorban ugyanoda kell pótolni, tuskó kiszedést követően megfelelően előkészített ültető gödörbe a városi fák telepítéséhez ajánlott tápanyag-utánpótlást biztosító talajkeverék és 3 oldali támrúd kihelyezésével.

**Kezelési javaslat:**  
 A fa életképessége szakszerű faápolással sem állítható helyre, ágtörés veszély miatt sürgősen kivágandó.

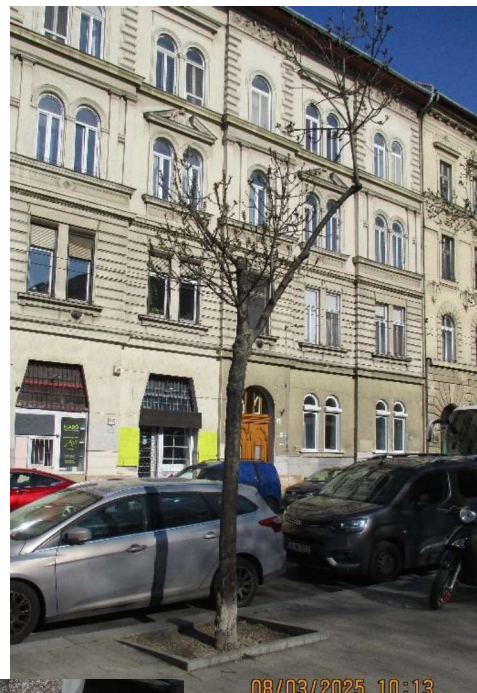
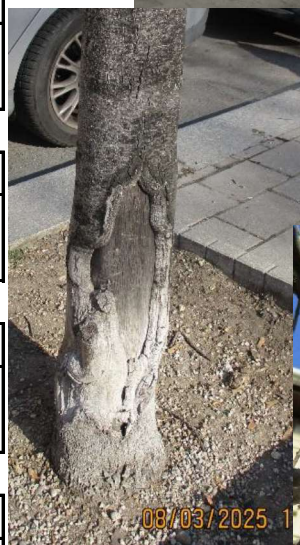
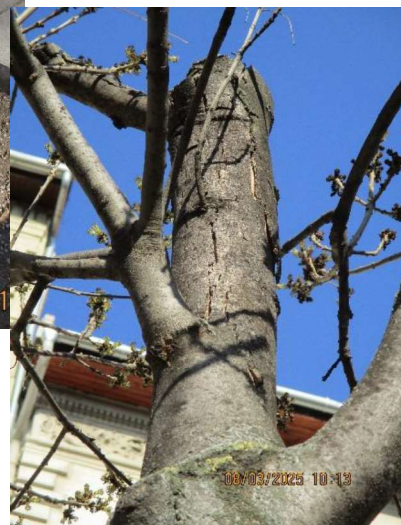
azonosító szám: AT0032

| | | állapot<br>mutató | megtarthat.<br>mutató | beavatkozási javaslat |
|---|---|---|---|---|
| AT0032 | Fraxinus excelsior | 13% | 7% | ág- és törzstörés veszély miatt sürgősen kivágandó |

gyökér, gyökérnyak állapot Radó értékszám: 2  
egyedi szűk faveremben, tömörödött talaj, a kutyák miatt  
sérült gyökérnyak

törzs állapot Radó értékszám: 2  
egyenese, több helyen mechanikai sérülés, egyik nagy  
kiterjedésű kéreg és hancs hiány nyitva maradt

korona, korona alap állapot Radó értékszám: 1  
féloldalas korona, a vezér sudár visszakorhadt a korábbi  
csonkolás nyomán, kisebb oldalágak hajtának

**Vizuális vizsgálat összegzése**  
A fa a járdában élő utcai fasor része, egyedi, nagyon  
szűk faveremben, kutyák miatt a gyökérnyak sérült.  
Korábbi nagyméretű mechanikai sérülést próbált  
begyógyítani, de a kalluszosodás nem záródott,  
alatta a hancs kiszáradt. A korona már tavalyi  
vegetációs időszakban is féloldalas volt, a vezérsudár  
száradása mára 100%-os. Még van a fában annyi  
életerő, hogy egyes ágvégeken rügyezik.

**Kezelési javaslat:**  
A fa életképessége szakszerű faápolással sem  
állítható helyre, ág- és törzstörés veszély miatt  
sürgősen kivágandó.

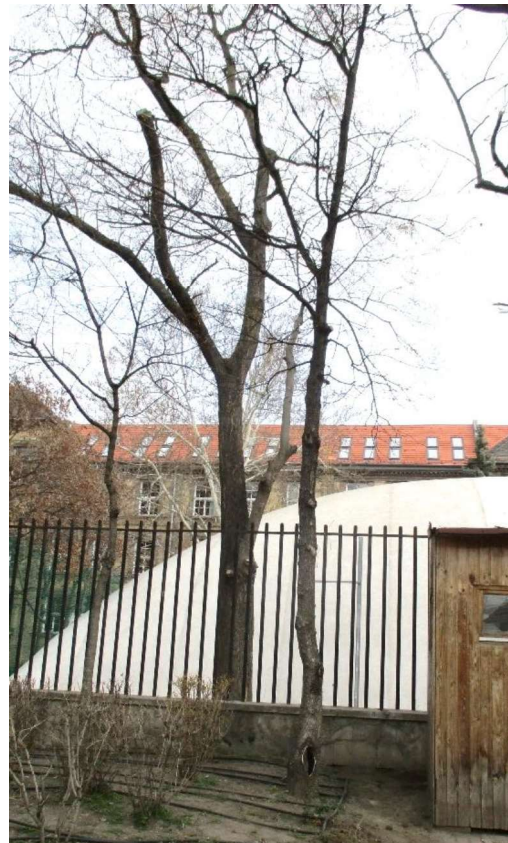
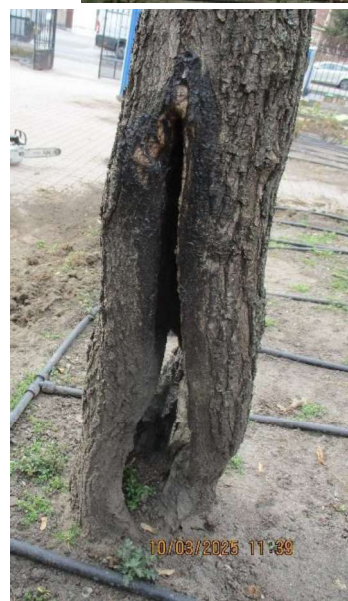
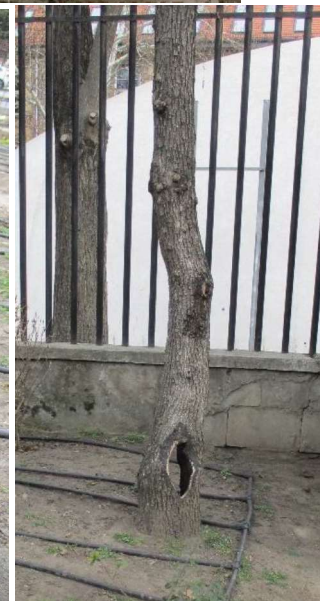
azonosító szám: BJ0022

| BJ0022 | Acer campestre | 6% | 5% | kitörés veszély miatt sürgősen kivágandó |

öntözött cserje területen, súlyosan sérült, bekorhadt odú a gyökérnyakban lehúzódik

egyenes, magasra feltisztult, gyökérnyaktól felfelé nagy kiterjedésű bekorhadt odú, korábbi kezelés nyomok

féloldalas, alászorult torz korona, korábbi csonkolás nyomokkal, száraz ágakkal

Rossz élőhelyre telepített fa, terebélyes fák alá ültették, ezért a fejlődése nem volt fafajra jellemző. Vélhetően a törzsön ejtett korábbi mechanikai sérülés nyomán a kéreg nem záródott, nyitott odú keletkezett, ami már olyan mértékű, hogy a törzsön átlátni, a törzs statikai biztonsága megszűnt. Bár csonkolt, torz koronája van, de annak súlyát sem tudja majd a lombfakadást követően megtartani.

Bajza utcai Reformáció Emlékparkban a kivágott fa helyén nem javasolt sem a tuskózás sem az új fa telepítése, a parkon belüli ültetés helyet egyeztetni kell a főtájépítéssel és az üzemeltetővel, a közművek figyelembevételével.

A fa életképessége szakszerű faápolással sem állítható helyre, kitörés veszély miatt sürgősen kivágandó. Kituskózni nem szabad.

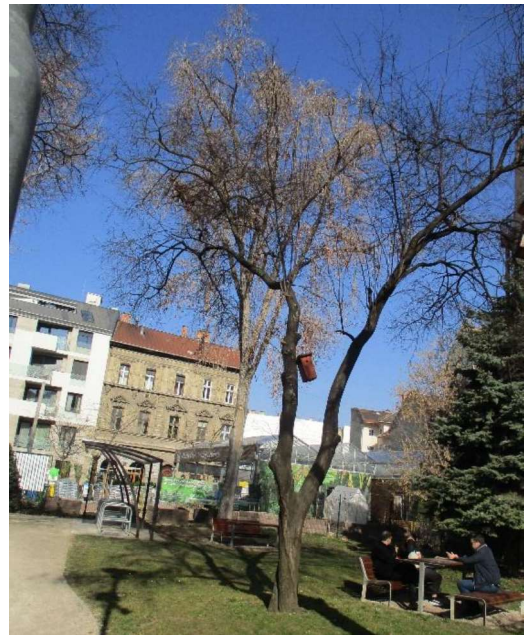
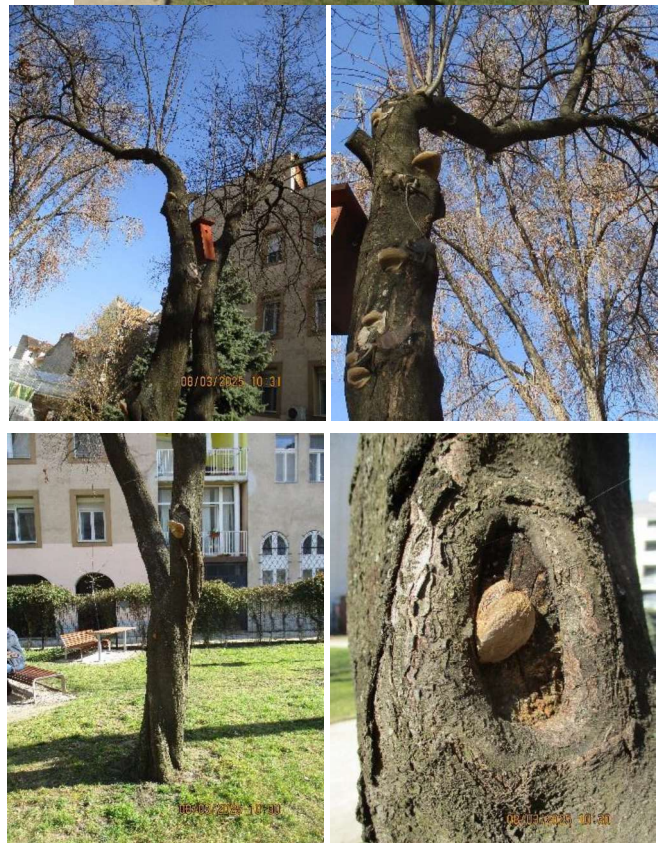
azonosító szám: JE0020

| JE0020 | Prunus cerasifera 'Woodii' | 6% | 5% | ágtörés, kidőlés veszély miatt sürgősen, még virágzás előtt kivágandó |

gyökér, gyökérnyak állapot Radó értékszám: 2  
 vélhetően már a gyökérnyakra is lehúzódott a korhadás a szállítószöveteken keresztül, de még tartja a fát

törzs állapot Radó értékszám: 1  
 csavarodva nőtt törzs, több helyen bekorhadt ágcsomok, a gomba fertőzésnek nyitott kapukkal

korona, korona alap állapot Radó értékszám: 2  
 korhadt korona alap, vágágakon hosszanti kéregrepedés, korhadás, tavalyi és idei taplógomba termőtestek

**Vizuális vizsgálat összegzése**  
 A nyitott ágsebeken keresztül elfertőződött és korhadásnak indultak a belső szövetek, az oldal-irányú vágágakon hosszanti kéregrepedések, benne több éves taplógomba termőtestek. Félő, hogy a lombfakadás súlyát már nem tudja megtartani, a vágágak a korona alapról lehasadhatnak.  
**Kezelési javaslat:**  
 A fa életképessége szakszerű faápolással sem állítható helyre, ágtörés veszély miatt sürgősen, még virágzás előtt kivágandó.

Janikovszky Éva parkban a pótlás helyét egyeztetni szükséges a kerületi főtájépítéssel és a zöldfelületi üzemeltetővel. Amennyiben a kivágott fák helyén terveznek ültetést az esetleges talaj fertőtlenítés miatt növényvédelmi szakember bevonása indokolt.

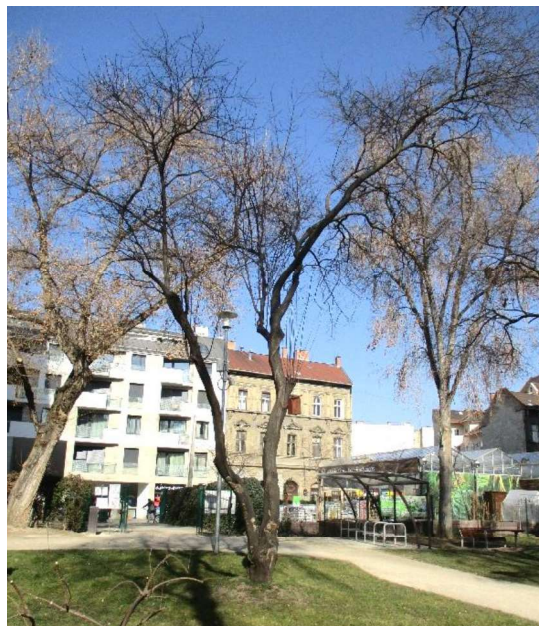
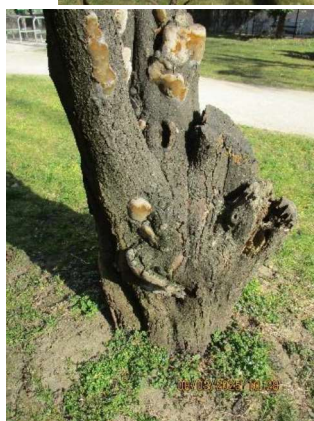
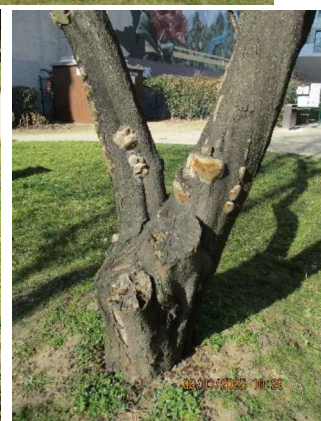
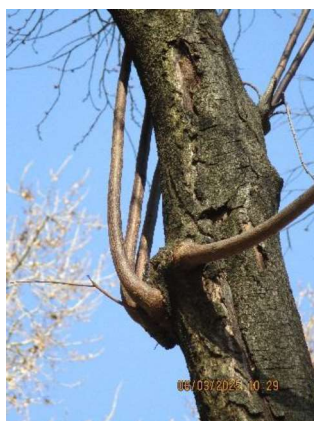
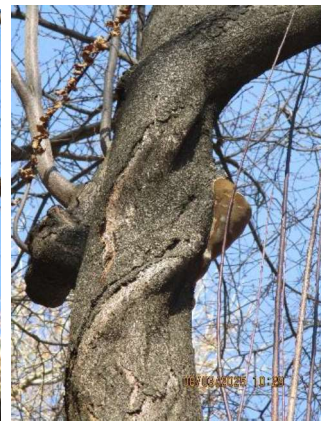
adatfelvétel helye: Bp., VII. Janikovszky Éva park  
 hrsz: 34268  
 vizsgálat ideje: 2025.03.08  
 azonosító szám: JE0017  
 fafaj: Prunus cerasifera 'Woodii'  
 vérszilva 'Woodii'

| JE0017 | Prunus cerasifera 'Woodii' | 13% | 9% | ágtörés veszély miatt sürgősen, még virágzás előtt kivágandó |

gyökér, gyökérnyak állapot Radó értékszám: 1  
 egykori bokorfa visszavágott törzsei bekorhadtak, üreges lett a gyökérnyak, súlyos taplógomba fertőzés

törzs állapot Radó értékszám: 1  
 bokorfa visszavágott korhadt törzscsonkjai mellett két oldlirányú törzs, súlyos taplógomba fertőzés

korona, korona alap állapot Radó értékszám: 2  
 mindkét vázágon hosszanti korhadás, korábbi metszések miatt sok másodlagos hajtás, taplógomba termőtestek

**Vizuális vizsgálat összegzése**  
 A taplógomba fertőzés a belső korhadások következtében folyamatosan elterjedt a fán, a megmaradt vázágak csavarodva, oldlirányba nőttek, sérültek, a másodlagos hajtások miatt féltő, hogy a virágzás, lombfakadás súlyát már nem tudja megtartani, kitörik a korhadt törzs kötegből.  
**Kezelési javaslat:**  
 A fa életképessége szakszerű faápolással sem állítható helyre, ágtörés, kidőlés veszély miatt sürgősen, még virágzás előtt kivágandó.
