Favizsgálati adatlap	
<p>Megrendelő: Everling Kft. 1165 Budapest, Jókai Mór u. 6.</p>	
<p>A favizsgálat eredménye:</p>	
<p>A fa statikai állapota</p>	
<p>Kitérés iránya Nyugat Súlyponteltolódás mértéke: 2 m</p>	
<p>GYÖKÉRZET és GYÖKÉRNyak állapota, Radó EU-s értékszám: 1</p>	
<p>A gyökérzet erős, legalább 50%-os károsodása, nagyon rossz feltételekkel rendelkező termőhelyen</p>	
<p>A gyökérzet gátolt fejlődésű, súlyosan károsodott, jelentős részben elhalt, korhadások alakultak ki. A fa dőlésveszélyes.</p>	
<p>A gyökérmnyak jellemzése és értékelése: 1</p>	
<p>A gyökérmnyak súlyosan károsodott, kiterjedt gesztkorhadás és odvasodás alakult ki, szerkezetileg erősen gyengült. A fa törésveszélyes.</p>	
<p>TÖRZS állapota, Radó EU-s favizsgálati értékszám: 1</p>	
<p>A törzs előrehaladottan károsodott, korhadt vagy elhalt. Statikai vagy tápanyagszállítási funkcióját nem képes ellátni</p>	
<p>A törzs súlyosan károsodott, teljes hosszában kiterjedt gesztkorhadás és nyitott odvasodás alakult ki, kéregleválások láthatóak. A fa törésveszélyes.</p>

Helység: Budapest VII. Ker.
Terület, utca: Klauzál tér
HRSZ: 34302
Fa kódja: **KT0011**
Fafaj - latin: Acer campestre
Magyar név: mezei juhar
Fa magas

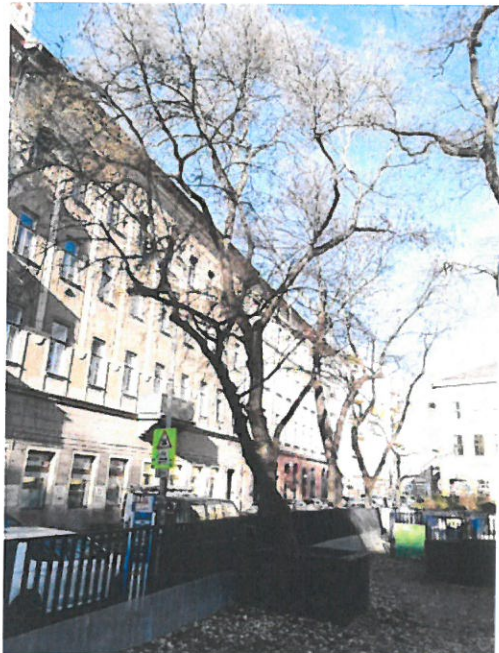
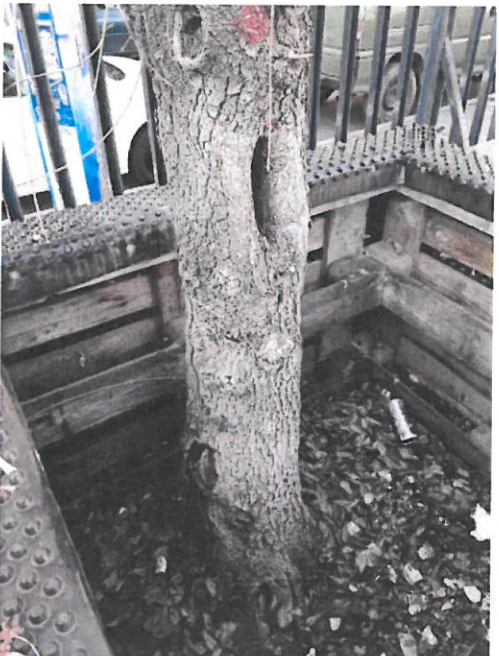
<p>KORONAALAP jellemzése és állapota: 2</p>	
<p>A koronaalap súlyosan károsodott, ághelyeken bekorhadások és kiterjedt gesztkorhadás alakult ki.</p>	
<p>KORONA állapota, Radó EU-s favizsgálati értékszám: 3</p>	
<p>Jelentős lombvesztés, 26-50% között</p>	
<p>A korona súlyosan károsodott, leromlott állapotú, külpontos. A sudáron kiterjedt korhadások, a vágzakon korhadások és ághelyeken bekorhadások alakultak ki.</p>	
<p>Epifiton növény a fán:</p>	
<p>Veszélyeztetés: gyalogos forgalom, építmények, úttest</p>	
<p>A fa egészségi állapota és életképessége: 1</p>	
<p>Sürgősen lecsérelendő az állapota vagy károkozás veszélye miatt (károkozás csak a fa kivágásával kerülhető el)</p>	
<p>A fa általános állapotmutatója: 0%</p>	
<p>A fa ápoltsági mutatója: 1</p>	
<p>A fa kockázatelemzését befolyásoló tényezők:</p>	
<p>A fa helyzete Park/erdő</p>	
<p>A fa környezete 3 A fa környezetében 1-2 épített elem van (alacsony beépíttség)</p>

<p>A fa élőhelyének minősége 2 A fa élőhelyi adottságai rosszak</p>	
<p>Környezeti veszélyeztetettség 2 Forgalmas hely, állandó, látogatott objektum</p>	
<p>Kockázat arányos megtarthatósági mutató: 0,0%</p>	
<p>KEZELÉSI JAVASLAT</p>	
<p>Kivágás</p>	
<p>MEGJEGYZÉS, INDOKLÁS</p>	
<p></p>

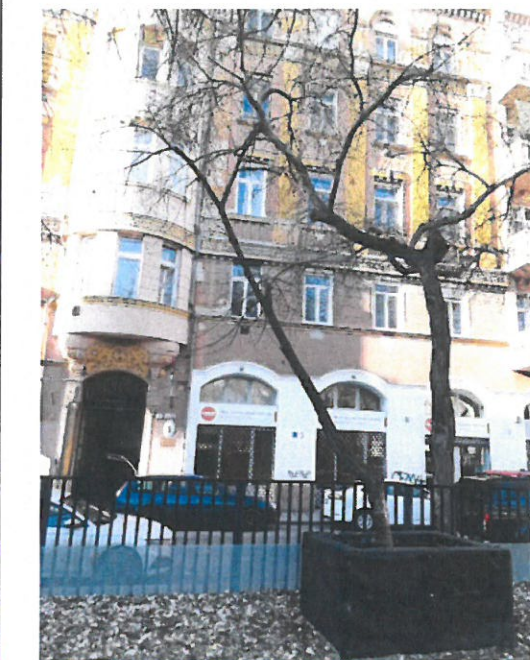
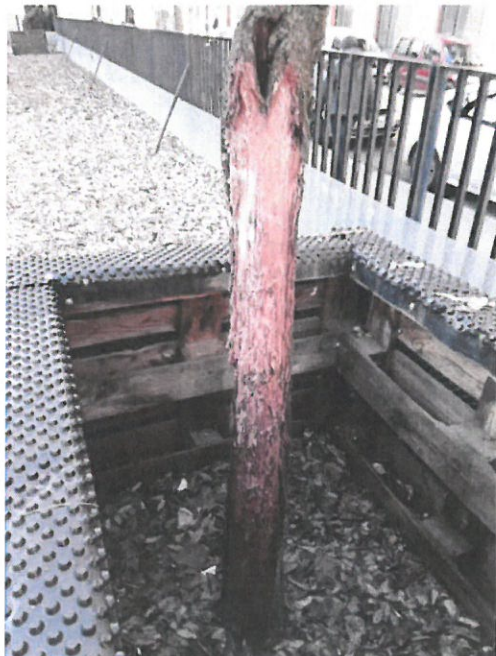
Favizsgálati adatlap	
<p>Megrendelő: Everling Kft. 1165 Budapest, Jókai Mór u. 6.</p>	
<p>A favizsgálat eredménye:</p>	
<p>A fa statikai állapota</p>	
Kitérés iránya	Nyugat
Súlyponteltolódás mértéke:	2 m
<p>GYÖKÉRZET és GYÖKÉRNYAK állapota, Radó EU-s értékszám: 1</p>	
<p>A gyökérzet erős, legalább 50%-os károsodása, nagyon rossz feltételekkel rendelkező termőhelyen</p>	
<p>A gyökérzet gátolt fejlődésű, súlyosan károsodott, jelentős részben elhalt, kiterjedt korhadások alakultak ki.</p>	
<p>A gyökérnyak jellemzése és értékelése: 1</p>	
<p>A gyökérnyak súlyosan károsodott, kiterjedt korhadás alakult ki, repedés látható, törésveszélyes.</p>	
<p>TÖRZS állapota, Radó EU-s favizsgálati értékszám: 1</p>	
<p>A törzs előrehaladottan károsodott, korhadt vagy elhalt. Statikai vagy tápanyagszállítási funkcióját nem képes ellátni</p>	
<p>A törzs súlyosan károsodott, teljes hosszában kiterjedt kéreg elhalás és korhadás alakult ki.</p>

<p>KORONAALAP jellemzése és állapota: 2</p>	
<p>A koronaalap károsodott, kiterjedt korhadások alakultak ki.</p>	
<p>KORONA állapota, Radó EU-s favizsgálati értékszám: 2</p>	
<p>Erős koronakárosodás, 50% fölött</p>	
<p>A korona külpontos, gyér ágrendszerű.</p>	
<p>Epifiton növény a fán:</p>	
Veszélyeztetés:	gyalogos forgalom, építmények, úttest
<p>A fa egészségi állapota és életképessége: 1</p>	
<p>Sürgősen lecseréltendő az állapota vagy károkozás veszélye miatt (károkozás csak a fa kivágásával kerülhető el)</p>	
<p>A fa általános állapotmutatója: 0%</p>	
<p>A fa ápoltsági mutatója: 1</p>	
<p>A fa kockázatelemzését befolyásoló tényezők:</p>	
A fa helyzete	Park/erdő
A fa környezete	3
<p>A fa környezetében 1-2 épített elem van (alacsony beépítettség)</p>	
A fa élőhelyének minősége	2
<p>A fa élőhelyi adottságai rosszak</p>	
Környezeti veszélyeztetettség	2
<p>Forgalmas hely, állandó, látogatott objektum</p>	
Kockázat arányos megtarthatósági mutató:	0,0%

<p>KEZELÉSI JAVASLAT</p>	
<p>Kivágás</p>	
<p>MEGJEGYZÉS, INDOKLÁS</p>	
<p>A vizsgált fa súlyosan károsodott, törésveszélyes, élet és avgyonbiztonságot veszélyeztet. Állapota kezelésekkal nem javítható.</p>
