# VIZUÁLIS FAVIZSGÁLATI ADATLAP

adatfelvétel helye: Bp., VII. Janikovszky Éva park  
 hrsz: 34268

azonosító szám: JE0020

adatfelvétel helye: Bp., VII. Janikovszky Éva park  
 hrsz: 34268  
 vizsgálat ideje: 2025.03.08  
 azonosító szám: JE0017  
 fafaj: Prunus cerasifera 'Woodii'  
 vérszilva 'Woodii'

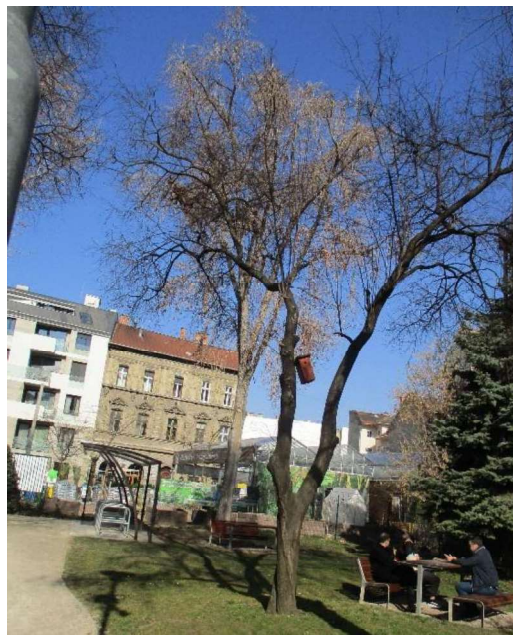
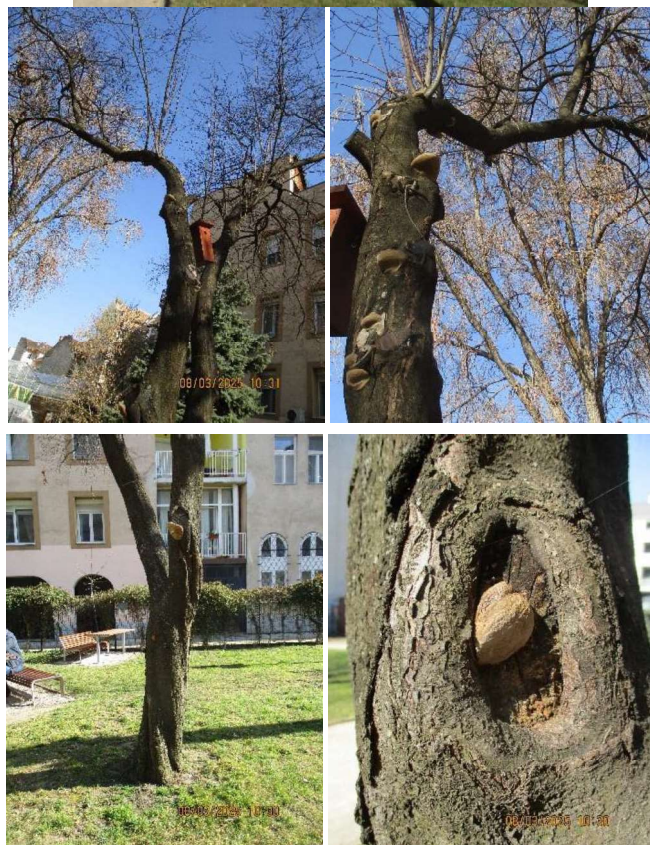
gyökér, gyökérnyak állapot Radó értékszám: 2  
 vélhetően már a gyökérnyakra is lehúzódt a korhadás a szállítószöveteken keresztül, de még tartja a fát

törzs állapot Radó értékszám: 1  
 csavarodva nőtt törzs, több helyen bekorhadt ágcsomok, a gomba fertőzésnek nyitott kapukkal

korona, korona alap állapot Radó értékszám: 2  
 korhadt korona alap, vágágakon hosszanti kéregrepedés, korhadás, tavalyi és idei taplógomba termőtestek

életképesség Radó értékszám: 1  
 Sürgősen lecseréltendő állapota vagy károkozás lehetősége miatt

**Vizuális vizsgálat összegzése**  
 A nyitott ágsebeken keresztül elfertőződött és korhadásnak indultak a belső szövetek, az oldal-irányú vágágakon hosszanti kéregrepedések, benne több éves taplógomba termőtestek. Félő, hogy a lombfakadás súlyát már nem tudja megtartani, a vágágak a korona alapról lehasadhatnak.

**Kezelési javaslat:**  
 A fa életképessége szakszerű faápolással sem állítható helyre, ágtörés veszély miatt sürgősen, még virágzás előtt kivágandó.

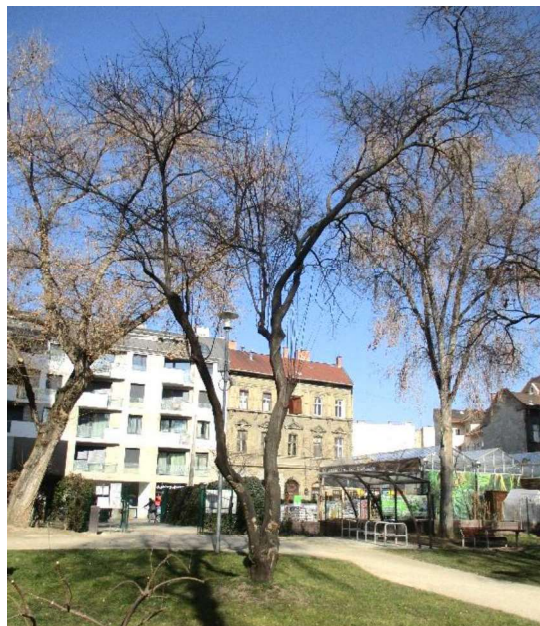
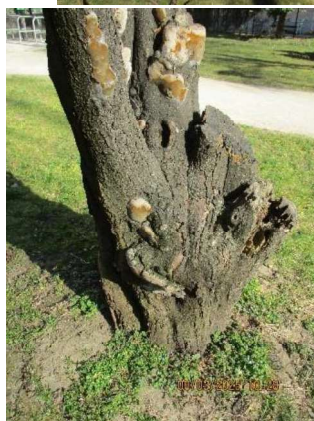
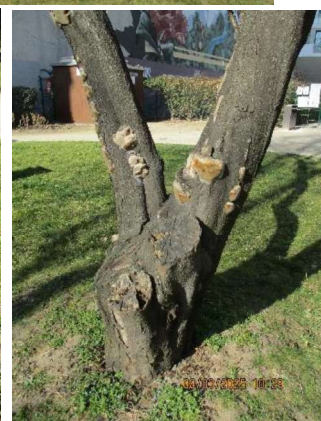
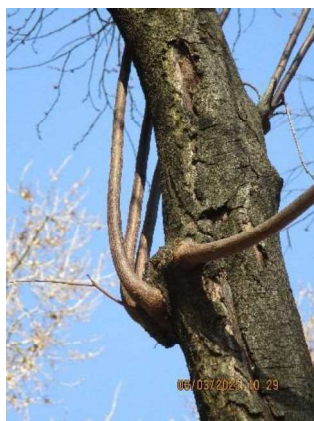
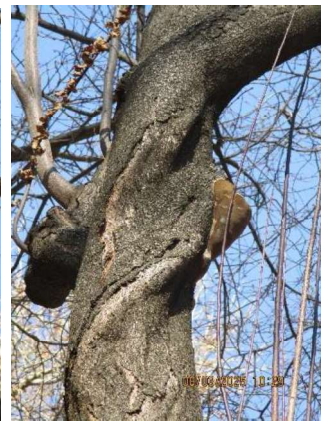
gyökér, gyökérnyak állapot Radó értékszám: 1  
 egykori bokorfa visszavágott törzsei bekorhadtak, üreges lett a gyökérnyak, súlyos taplógomba fertőzés

törzs állapot Radó értékszám: 1  
 bokorfa visszavágott korhadt törzscsonkjai mellett két oldlirányú törzs, súlyos taplógomba fertőzés

korona, korona alap állapot Radó értékszám: 2  
 mindkét vázágon hosszanti korhadás, korábbi metszések miatt sok másodlagos hajtás, taplógomba termőtestek

életképesség Radó értékszám: 1  
 Sürgősen lecseréltendő állapota vagy károkozás lehetősége miatt

**Vizuális vizsgálat összegzése**  
 A taplógomba fertőzés a belső korhadások következtében folyamatosan elterjedt a fán, a megmaradt vázágak csavarodva, oldlirányba nőttek, sérültek, a másodlagos hajtások miatt félő, hogy a virágzás, lombfakadás súlyát már nem tudja megtartani, kitörik a korhadt törzs kötegből.  
**Kezelési javaslat:**  
 A fa életképessége szakszerű faápolással sem állítható helyre, ágtörés, kidőlés veszély miatt sürgősen, még virágzás előtt kivágandó.
