FAVIZSGÁLÓI SZAKÉRTŐI VÉLEMÉNY

Budapest VII. ker. Százház utcai
rossz állapotú fákról

Budapest, 2022. május 25.

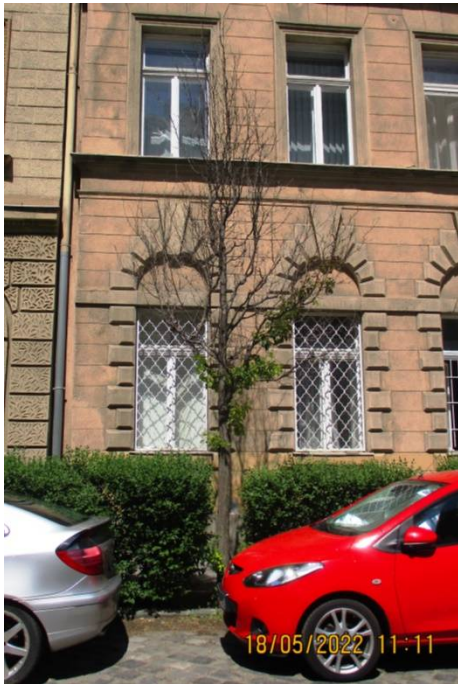
FAVIZSGÁLATI ADATLAP – SZ0601

A korona 90 %-ban kiszáradt, a korona északi részén néhány vessző hajtott némi lombot. Gyökérnyak felett súlyos kéregsérülés.

A fa állapota szemrevételezéssel is megállapítható, műszeres vizsgálata nem indokolt. A fa életképessége nem regenerálható faápolási módszerekkel.

Kivágása sürgősen elvégzendő, mert spontán kitorése veszélyeztetné a környezetet.

A fahelyre új fa telepítése javasolt, Pyrus calleryana 'Chanticleer' fajtával.

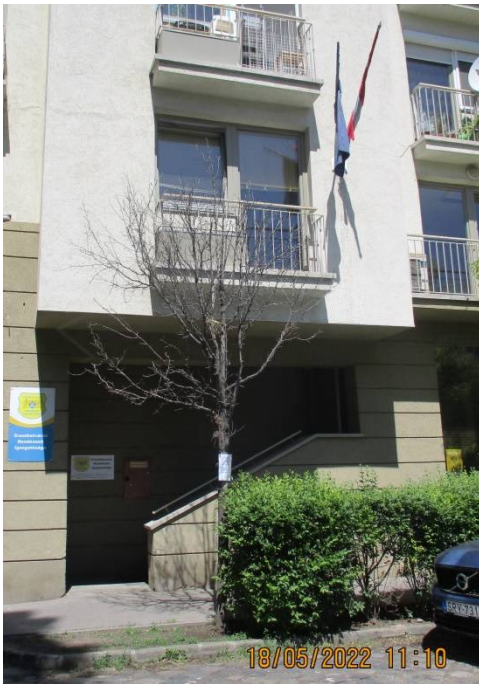
FAVIZSGÁLATI ADATLAP – SZ1001

A teljes hajtásrendszer kiszáradt, életjelet nem mutat, gyökérnyak, kéreg, korona alap, ágak, szárazak, vesszők törnek, lombot nem fejlesztett.

A fa állapota szemrevételezéssel is megállapítható, műszeres vizsgálata nem indokolt. A fa 100%-ban kiszáradt.

Kivágása sürgősen elvégzendő, mert spontán kitérése veszélyeztetné a környezetet.

A fahelyre új fa telepítése javasolt, Pyrus calleryana 'Chanticleer' fajtával.

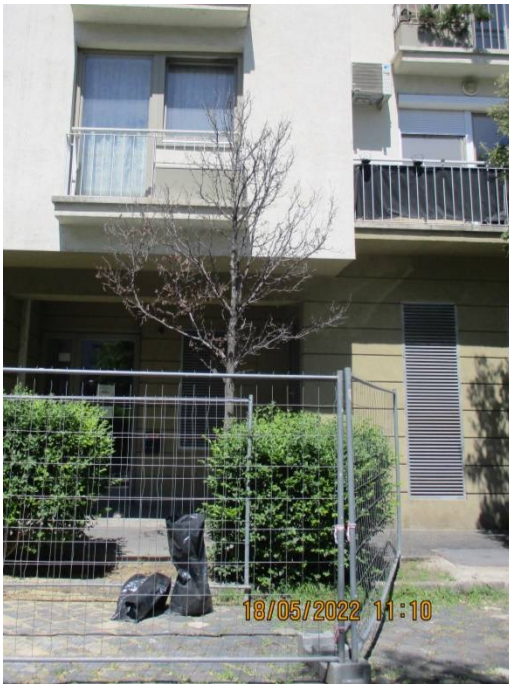
FAVIZSGÁLATI ADATLAP – SZ1005

A teljes hajtásrendszer kiszáradt, életjelet nem mutat, gyökérnyak, kéreg, korona alap, ágak, szárazak, vesszők törnek, lombot nem fejlesztett.

A fa állapota szemrevételezéssel is megállapítható, műszeres vizsgálata nem indokolt. A fa 100%-ban kiszáradt.

Kivágása sürgősen elvégzendő, mert spontán kitérése veszélyeztetné a környezetet.

A fahelyre új fa telepítése javasolt, Pyrus calleryana 'Chanticleer' fajtával.

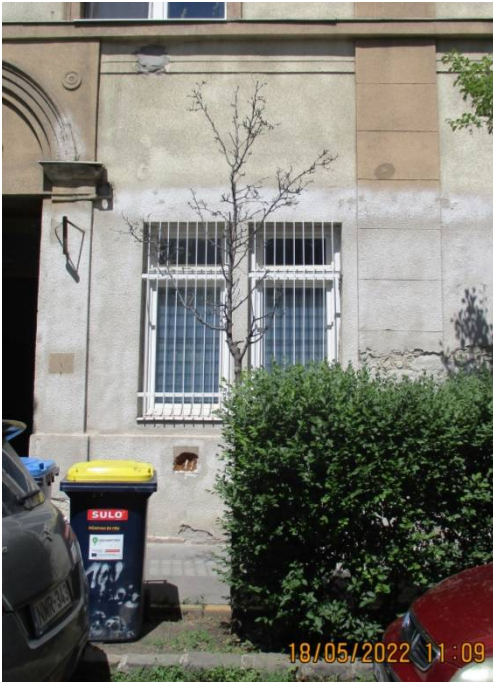
FAVIZSGÁLATI ADATLAP – SZ2004

A teljes hajtásrendszer kiszáradt, életjelet nem mutat, gyökérnyak, kéreg, korona alap, ágak, szárazak, vesszők törnek, lombot nem fejlesztett.

A fa állapota szemrevételezéssel is megállapítható, műszeres vizsgálata nem indokolt. A fa 100%-ban kiszáradt.

Kivágása sürgősen elvégzendő, mert spontán kitérése veszélyeztetné a környezetet.

A fahelyre új fa telepítése javasolt, Pyrus calleryana 'Chanticleer' fajtával.

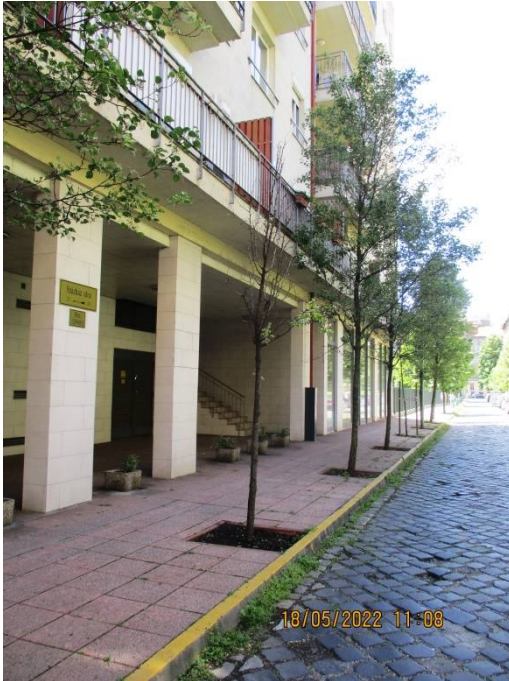
FAVIZSGÁLATI ADATLAP – SZ2906

A teljes hajtásrendszer kiszáradt, életjelet nem mutat, gyökérnyak, kéreg, korona alap, ágak, szárazak, vesszők törnek, lombot nem fejlesztett.

A fa állapota szemrevételezéssel is megállapítható, műszeres vizsgálata nem indokolt. A fa 100%-ban kiszáradt.

Kivágása sürgősen elvégzendő, mert spontán kitorése veszélyeztetné a környezetet.

A fahelyre új fa telepítése javasolt, Pyrus calleryana 'Chanticleer' fajtával.

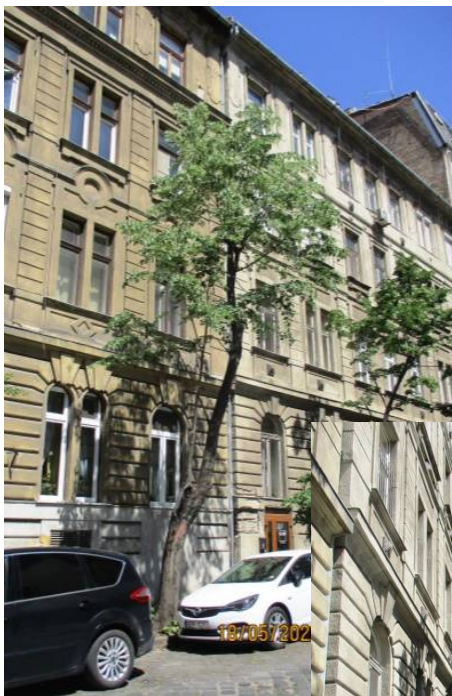
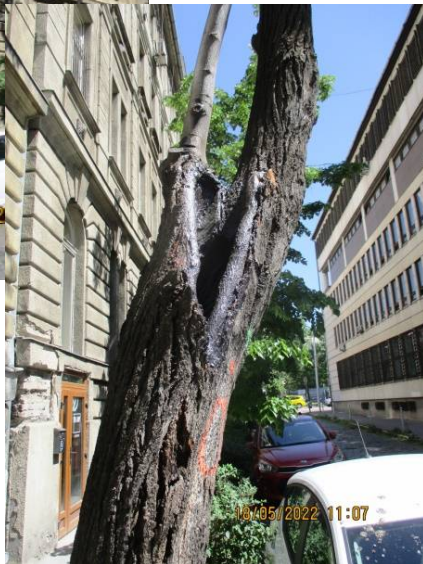
FAVIZSGÁLATI ADATLAP – SZ2803

A korona alapi odút szakszerűen kezeltél, a fa életereje visszatért, de az odú nyílik, a törzs tovább repedt, mert húzza a lomb súlya. A fa oldalirányba nőtt a homlokzat és a fényhiány miatt korona súlypontja az úttest felé kitolódott.

A fa állapota szemrevételezéssel is megállapítható, műszeres vizsgálata nem indokolt. Az úttest felőli vágás lehasadása prognosztizálható, súlypont kitérés miatt, korona alapig visszavágni nem érdemes, a törzs üreges.

Kivágása sürgősen elvégzendő, mert spontán ágszakadás veszélyeztetné a környezetet.

A fahelyre új fa telepítése javasolt, Pyrus calleryana 'Chanticleer' fajtával.
