## FAVIZSGÁLATI SZAKVÉLEMÉNY

Budapest, VII. ker. közterületein élő  
vizuális és műszeres vizsgálatok 20 db fa

Budapest Főváros VII. kerület Erzsébetváros Önkormányzata

Göd, 2025. május 10.

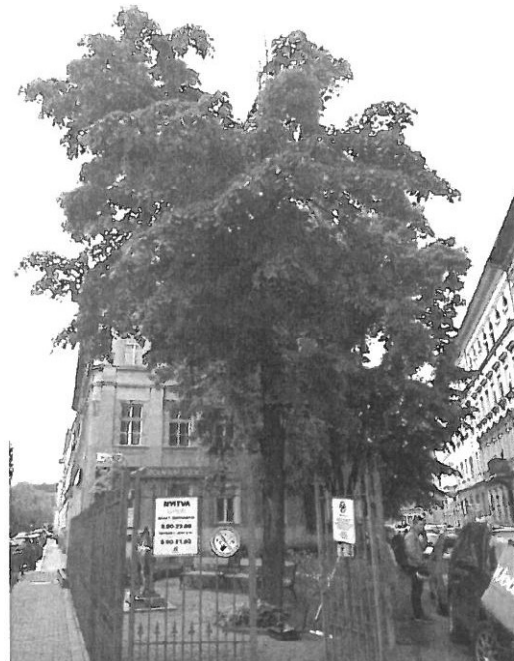
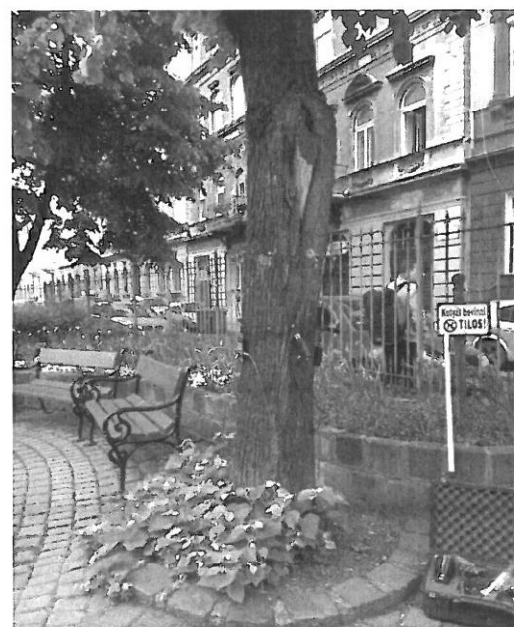
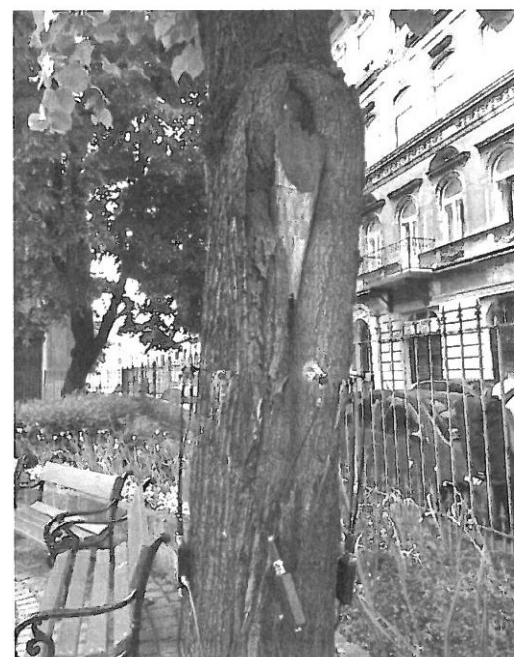
adatfelvétel helye: Bp., VII. Hutya Ferenc utca  
 hrsz: 33791  
 vizsgálat ideje: 2025.04.19  
 azonosító szám: HF0103  
 fafaj: Tilia tomentosa  
 ezüsthárs

| egyenes, a korona alaptól lehúzódo korhadás, | | |

| korábbi kezelések ellenére a korona alapon jelentős korhadás, a kéreg nem záródott | | |

| Vizuális vizsgálat összegzése |
|---|
| Egykor letört vágás csonkja bekorhadt, annak ellenére, hogy kezelték és a fa megpróbálta bezárni a sérülést, a törzsben végig elterjedt a korhadás. Lombosodás után a nagy súly miatt az ágtörés kockázat alakul ki. |

| Kezelési javaslat: |
|---|
| A biztonsági faktor 150% alatti, az érték szakszerű faápolással sem növelhető, ezért közterületen a fa megtartása nem javasolt, <u>sürgősen kivágandó.</u> |

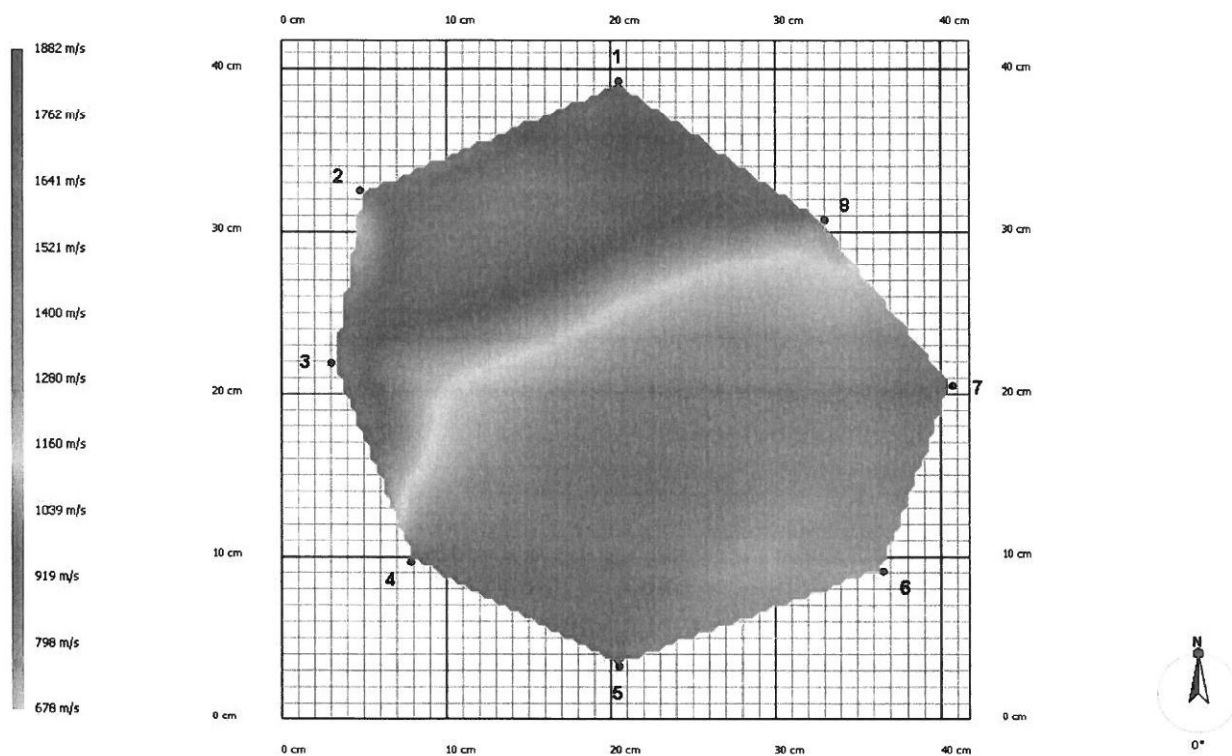
## ArborSonic 3D Mérési Jelentés

| Réteg név | Magasság | Korhadt terület | Biztonsági Faktor | Kockázati értékelés |
|---|---|---|---|---|
| 150 cm | 150 cm | 38% | 135% | Mérsékelt kockázat |

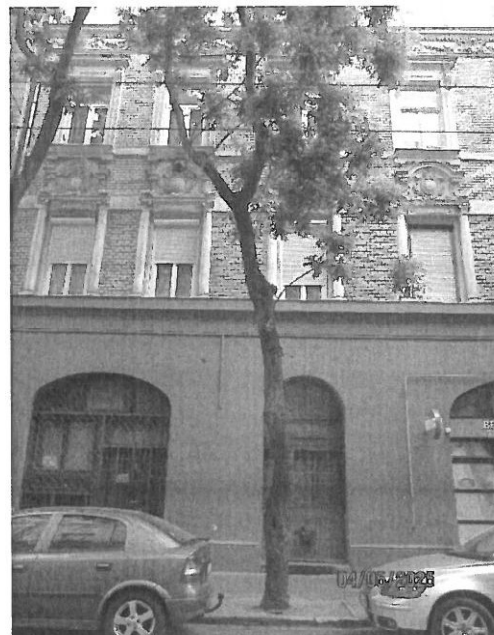
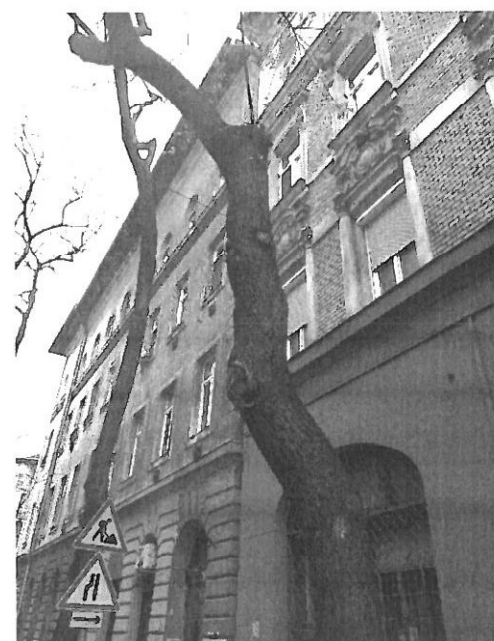
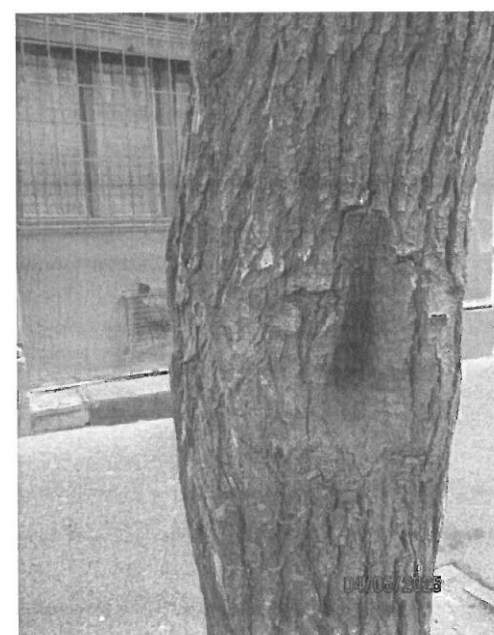
adatfelvétel helye: Bp., VII. Nefelejcs utca  
 hrsz: 33285  
 vizsgálat ideje: 2025.04.19  
 azonosító szám: NE4102  
 faj: Styphnolobium japonicum  
 közösséges japánakác

| kutyák által gyakran használt szűk faveremben,<br>gyökérnyakon a kéreg felrepedt | | |

| egyenest, súlyos sérülések, erős nectria fertőzés foltok,<br>repedés mögött korhadt hancs | | |

| magasra feltisztított korona alap sérült, nectria fertőzés,<br>rendszeres visszavágás nyomok, úttest felé külponos | | |

| Vizuális vizsgálat összegzése |
|---|
| A gyökérnyaktól induló korhadás a törzsben végig<br>elterjedt, a lombosítás után a korona súlyát a nectriás,<br>korhadt törzs nem tudni mennyi ideig tudja majd<br>megtartani. |

| Kezelési javaslat: |
|---|
| A biztonsági faktor extrém kockázatot mutat, a fa<br>megtartása nem javasolt, <u>sürgősen kivágandó.</u> |

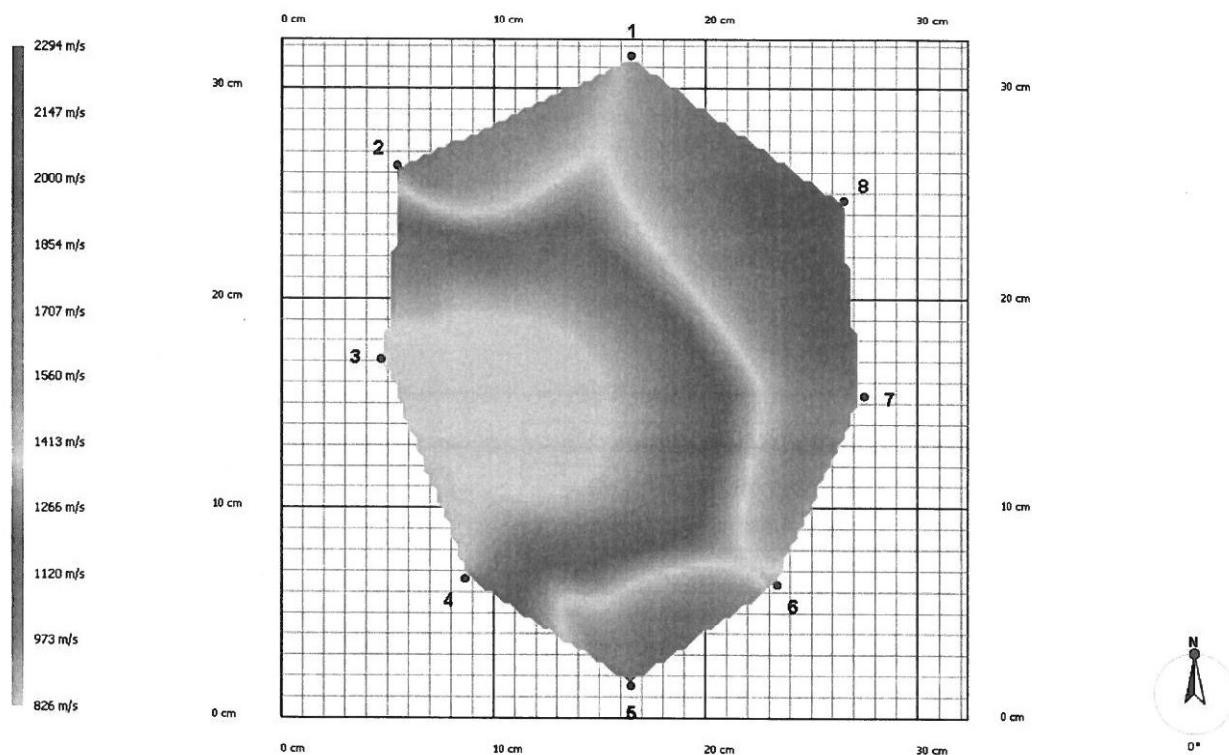
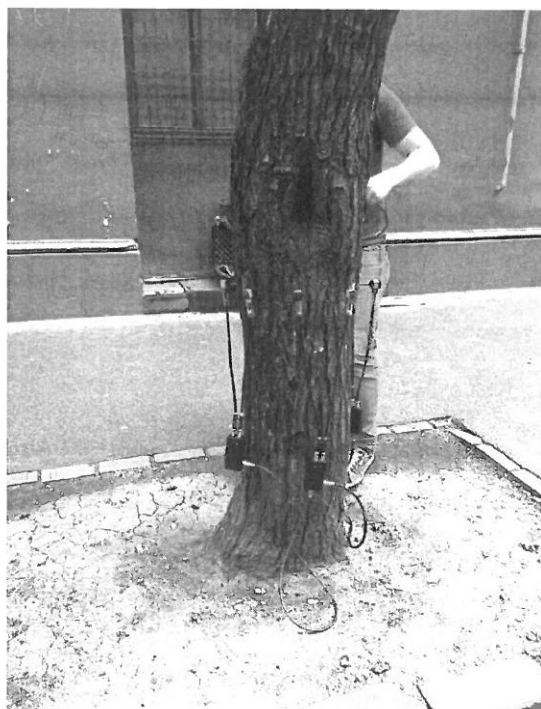
NE4102

| Réteg név | Magasság | Korhadt terület | Biztonsági Faktor | Kockázati értékelés |
|---|---|---|---|---|
| 1. réteg | 100 cm | 58% | 49% | Extrém kockázat |
