Budapest, Bajza utca 8.

Favizsgálati szakvélemény, kezelési javaslat

Budapest, 2021. június

1. Fafelmérési jegyzőkönyv

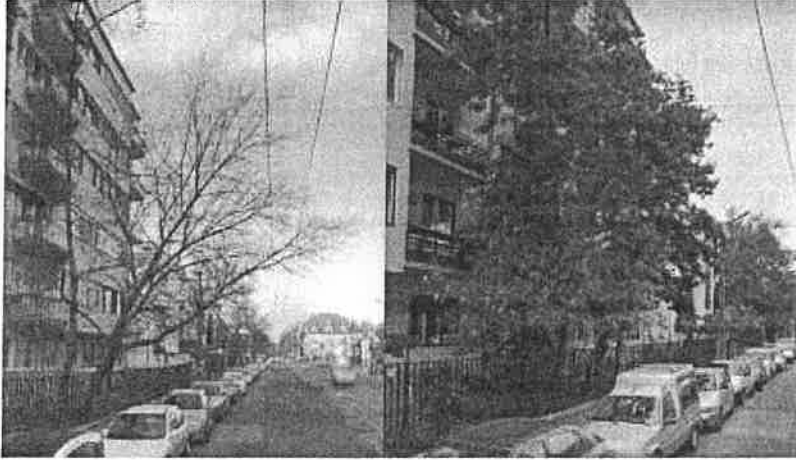
A zöld juhar a társasház előkertjében, az épület északkeleti homlokzata mellett áll, általában árnyékban áll, ezért is ferde növekedésű, mivel koronájával a fény felé törekszik. A ferde fa koronája a gyalogút és a parkoló autók felé lóg, és korábban a trolibusz felsővezetékének védőzónáját is érték az ágak. A fa erőteljesen vissza lett vágva 2012 és 2013 között (2-3. ábra) feltételezhetően a közlekedés biztosítása végett.

2-3. ábra: Vizsgált zöld juhar 2012-ben és 2013-ban
(forrás: <https://www.google.com/maps>)

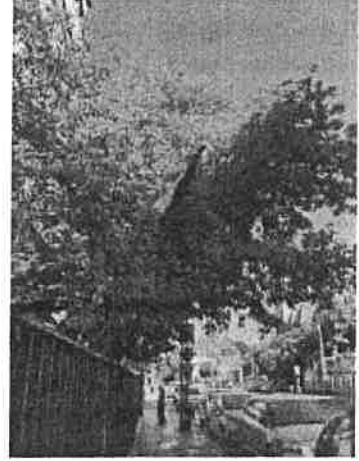
4. ábra: Jelenlegi állapot
(2021. június)

Jelenlegi állapotában a biztonsági kockázat: Magas

A gyalogosokat fokozottan veszélyezteti a további ágak lehasadásának kockázata.

Jelenlegi állapotában a vagyonvédelmi kockázat: Mérsékelt

A felmerülő áglehasadás a parkoló autókat veszélyezteti.

Javaslat: Kivágás

Javaslat indoklása: A fa statikája jelentősen meggyengült a koronaalapban, magas a megmaradt ágak lehasadásának kockázata. A fa megtartási igénye esetén a felmerülő veszélyt csak koronaalapig történő csonkolással lehetne elhárítani, mely beavatkozás körülbelül egyenértékű a fa kivágásával, mivel gyökérelhaláshoz is kiszáradáshoz vezetne, ezért **a balesetveszély elhárítása végett a fa azonnali kivágása javasolt!**

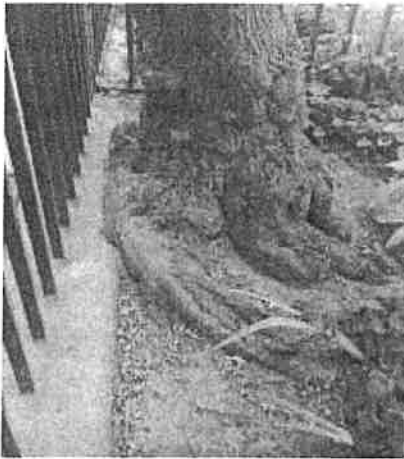
A termőhelyi adottságok kedvezőtlenek, feltételezhető, hogy a termőréteg igen sekély, és alatta építési törmelék található. A fa gyökérzete megjelent a felszínen, az egyik gyökér némileg korhadt, kérge sérült, a gyökérnyaknál fojtógyökér látható. Az utcán akna található, és a kerítés alapozásával együtt korlátozzák a juhar gyökérzetének növekedését. Az erős visszavágás feltételezhetően részleges gyökérelhaláshoz vezetett.

5. ábra: Felszínre került, sérült gyökér, fojtógyökér, kerítés alapozásába nőtt gyökérnyak

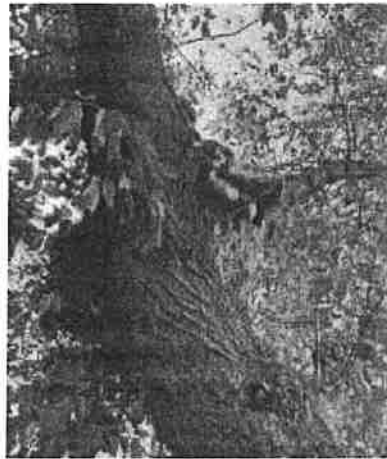
A visszavágás korán keletkezett nagy (körülbelül 20 cm átmérőjű) metszlapot a fa nem tudta megfelelően lezárni, elrekeszteni, és a metszlap utat nyitott a kórokozóknak, kártevőknek, fertőzéseknek. A koronaalapon meg is jelentek a piztrícgomba termőteste (Polyporus squamosus). Ez a gomba erőteljesen korhaszt, fehérkorhadást okoz, ebből adódóan ahogyan városi környezetben általában, ebben az esetben is a gyors és visszafordíthatatlan állapotromlás jele. Valószínű, hogy az előrehaladott gombafertőzés okozta a sudár lehasadását is, és a fa sarjadzással igyekszik pótolni az elvesztett lombtömeget, erőlködik.

6. ábra: Pisztrigomba a koronaalapon

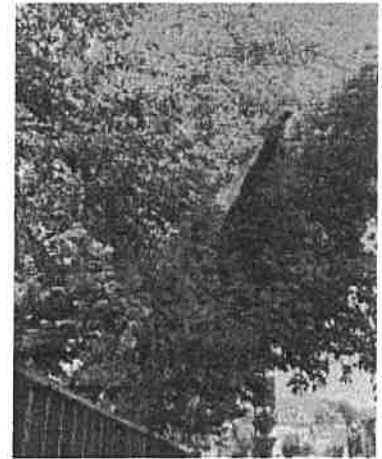
7. ábra: Lehasadt sudár

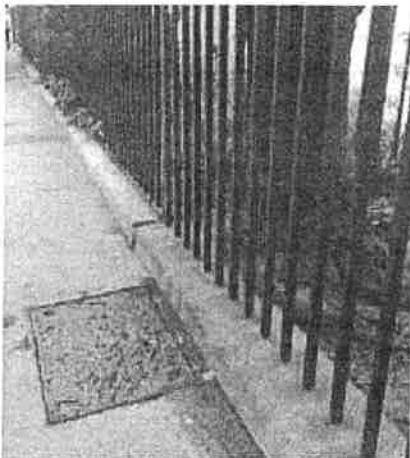
8. ábra: Gyökérzet mellett húzóó akna

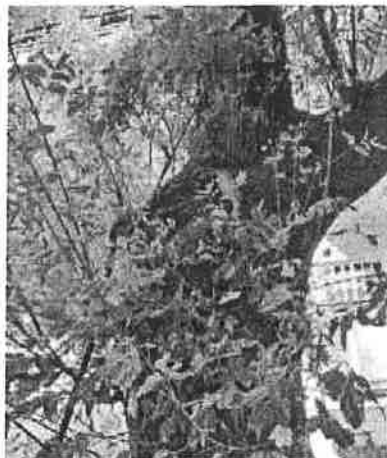
9. ábra: Korhadt, odvasodó metszlap a koronaalapon

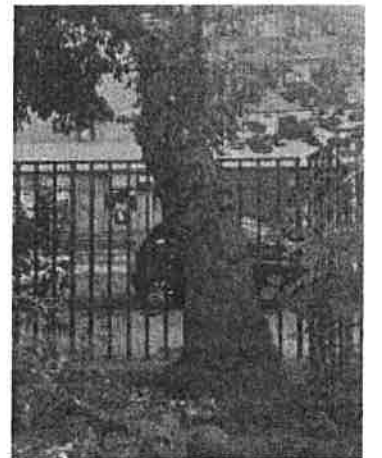
10. ábra: Sarjak, sejtburjánzás a törzsön
