Társasház Murányi u. 22.

1078 Budapest
Murányi u. 22.

**Budapest VII. Ker. Murányi u. 22. szám alatt található 1db *Ailanthus altissima* –
bálványfa vizuális és műszeres vizsgálata**

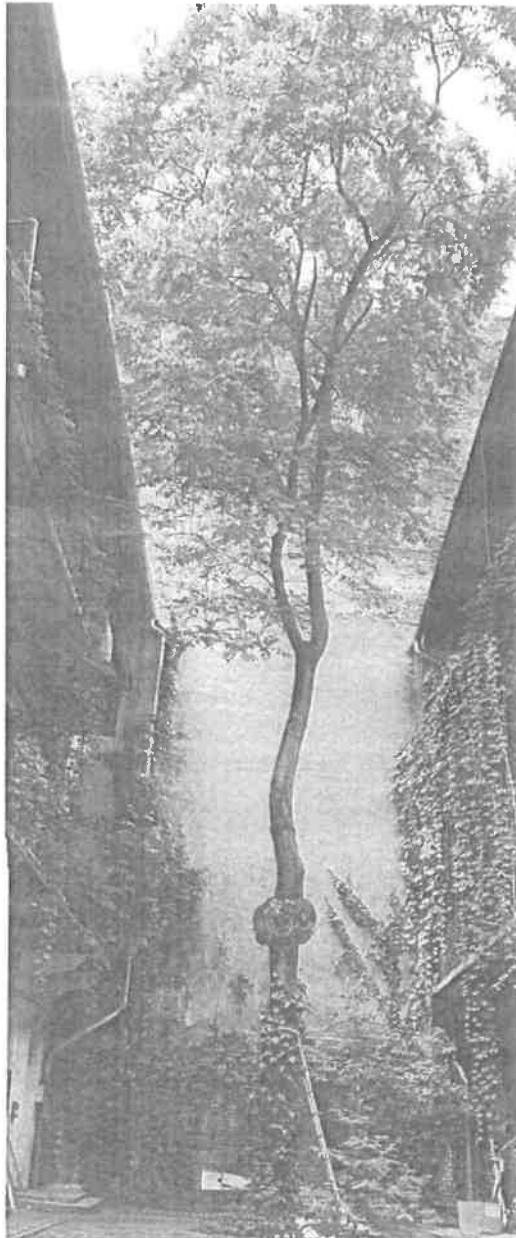
A fa statikai állapota	
Kitérés mértéke a függőlegestől:	Jelentős
Kitérés iránya	Kelet
Súlyponteltolódás mértéke:	2,5 m
GYÖKÉRZET leírása	
A gyökérzet terpeszes, erősen gátolt fejlődésű, károsodott, a húzott oldalon korhadás alakult ki.	
GYÖKÉRZET és GYÖKÉRNYPALOTTA állapota, Radó EU-s értékszám:	
2	
A gyökérzeten és/vagy a gyökérszárakon látható erős felszíni károsodás, jelentősen kedvezőtlen termőhelyen	
A fa magonc eredetű, a vízvezetékéből fejlődött ki. A környező talaj tömörödött, a gyökérszár burkolattal fedett. A gyökérzet a burkolatot a húzott oldalon megemelte. A gyökérszárak a húzott oldalon jelentős mértékben károsodott, korhad, benne rovar és gomba kártétel is látható.	
TÖRZS állapota, Radó EU-s favizsgálati értékszám:	
2	
A törzs erős károsodása, nagyfelületű sebek, mély korhadások	
A törzs ferde növekedésű, és hajlott. Kb 4m magasságban ismeretlen eredetű dudor alakult ki, fölötté több helyen vezeték belenöve a törzsbe. A kialakult dudor korhad, benne rovar kártétel látható, a kéreg több helyen leválik.

KORONAALAP jellemzése:	
A koronaalap terhelt.	
KORONA állapota, Radó EU-s favizsgálati értékszám:	
2	
Erős koronakárosodás, 50% fölött	
A korona külpontos, korábban csonkolt. A vágásokon a visszavágásoknál korhadás alakult ki. A koronában ágcsomok és száraz ágak látható.	
Epifiton növény a fán	
Veszélyeztetés	gyalogos forgalom, épületek
A fa egészségi állapota és életképessége:	
2	
Egy évtizeden belül lecserélendő a fa	
A fa általános állapotmutatója:	
40,0%	
Kezelési javaslat:	
A korona visszavágása az épületek fölött, magasságának csökkentése, statika helyreállító gallyazás.	
Megjegyzés:	
A vizsgálat eredménye szerint a mért magasságban a fa mérsékelten törésveszélyes. A korona visszavágásával a fa jelenleg biztonságossá tehető, de állapota várhatóan jelentős romlásnak indul a meglévő károsodások következtében. Előreláthatólag 5 éven belül kivágandó lesz.

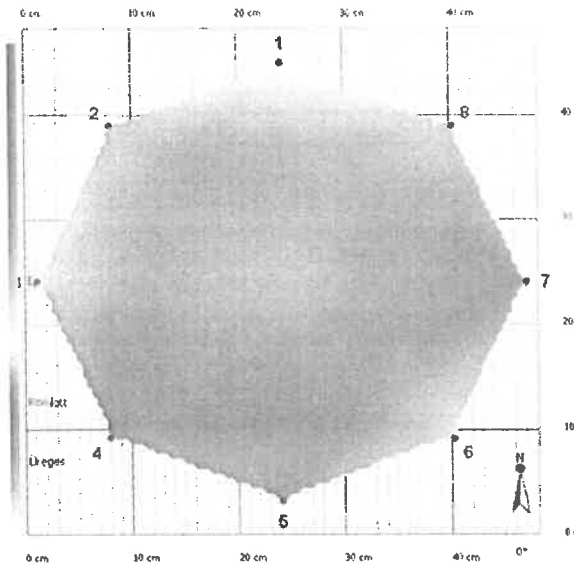
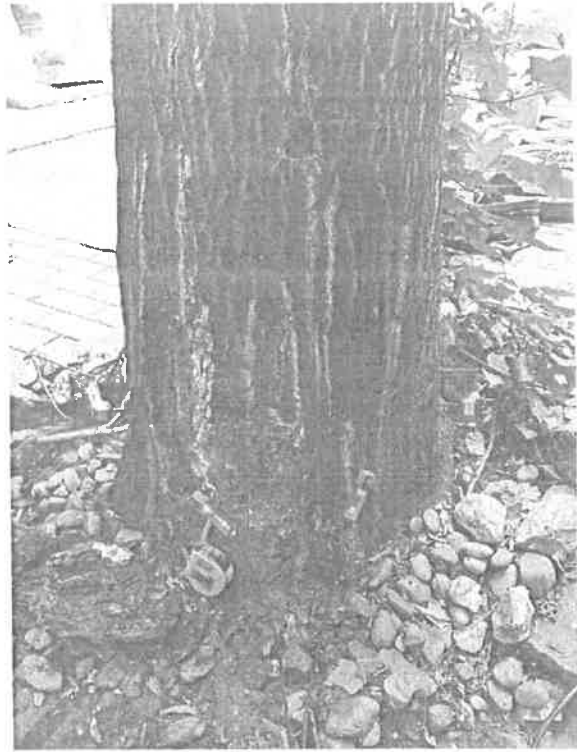
Műszeres vizsgálat és statikai értékelés egy rétegen.

Réteg magassága	30 cm
Érzékelők száma	8 db
Pozíció séma	ellipszis
Átmérő 1	48 cm
Átmérő 2	52 cm
Törzskerület	160 cm

A korhadt terület aránya:

0%

Biztonsági faktor
érték 26m/s
szélsebesség
esetén:

106%

Mérsékelt kockázat
