KERTÉSZETI SZAKÉRTŐI VÉLEMÉNY

2020. július 11-i viharban sérült két fáról
helyszínek:
Budapest VII. ker. Klauzál tér és Belvárosi Pihenőpark

Megbízó:
Budapest Főváros VII. kerület Erzsébetvárosi Polgármesteri Hivatal
Városgazdálkodási Iroda
1073 Budapest, Erzsébet krt. 6.

Budapest, 2020. július 17.

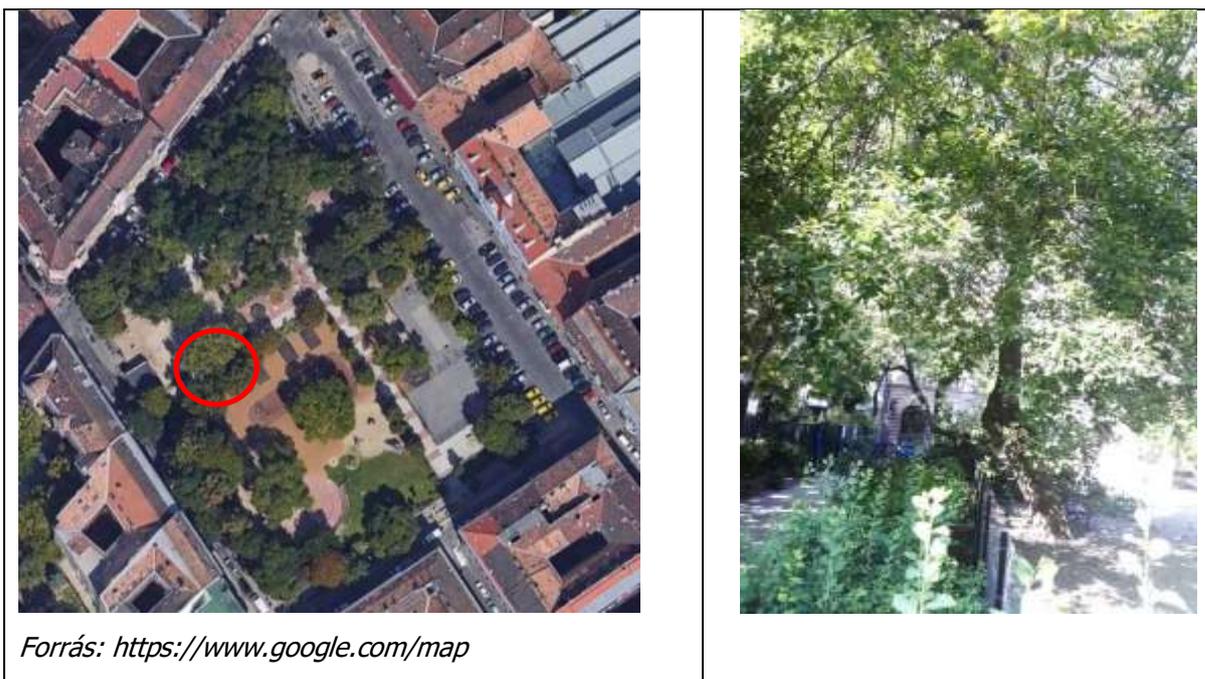
1.fá – Klauzál téri közparkban:

A fa az Erzsébetvárosi Fakataszter nyilvántartásban **KT0045** számon szerepel.

A kutyafuttatóban áll a fa, a kerítés mellett, koronája zömében a nyilvános wc felől bevezető gyalogos sétány és a térhatároló sövény fölött van.

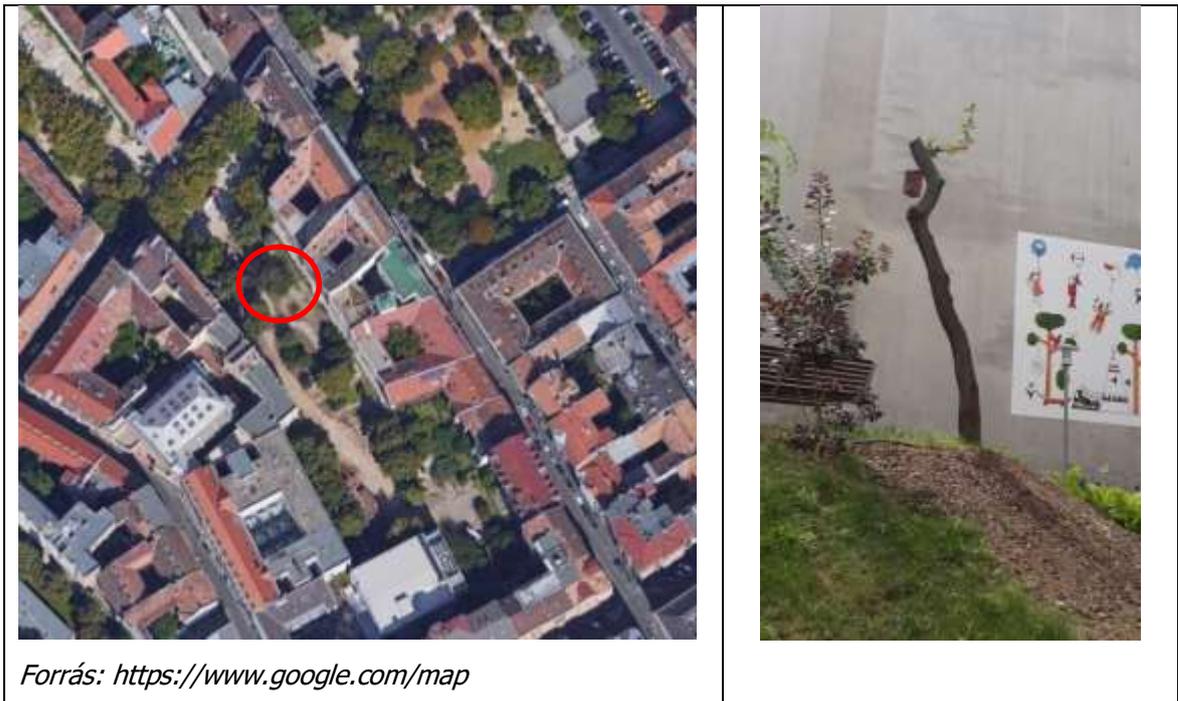
2.fa – Belvárosi Pihenő parkban:

A fa az Erzsébetvárosi Fakataszter nyilvántartásban **nem** szerepel.

A fa egy mesterséges domb tetején áll, közvetlenül a rézsú korona mellett, a terepszint felett cca. 1,7 méterrel.

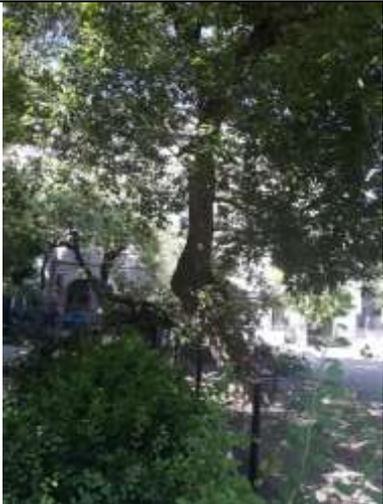
FAVIZSGÁLATI ADATLAP – 1.fa

adatfelvétel időpontja:	2020.07.15.
	adatfelvétel helye:	Bp., VII. Klauzál tér
		zárt parkterület
	sorszám:	KT 0045
	fafaj:	Acer negundo
		zöldjuhar – INVÁZIÓS !
	törzs átmérő /cm	60
	törzs magasság /m	1
	korona átmérő /m	10
	fa magasság /m	10

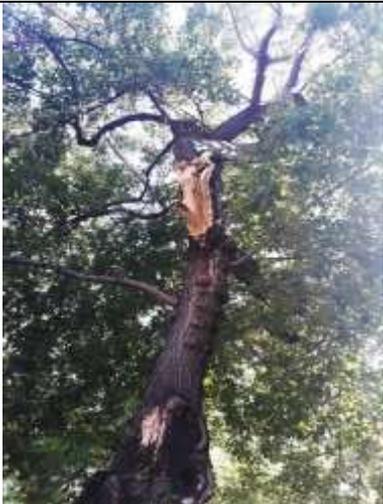
oldalirányú habitus

gyökér és környezet állapota	2
	törzs állapota	2
	korona állapota	2
	koronaalap állapota	1
	életképesség értékelése	1
	állapot mutató	15 %
	kockázati mutató	10 %
	vitalitás érték	10 %
	becsült életkor*	50-52 év
	*MFE alkalmazás felhasználásával

A Kaluzál téri 0045 kataszteri számú fa életképessége faápolási beavatkozásokkal még néhány évig megőrizhető lehetne a korona 50%-os könnyítésével, a törzs sebek szakszerű kezelése, odú kezelés eredménye képen a fa életben maradna, de csonkolt habitusa miatt esztétikailag nem lenne kedvező látvány. Mivel a fafaj a fás szárú növények védelméről szóló 346/2008. (XII. 30.) Kormányrendelet szerint inváziós fafaj, ezért jelenleg csekély életképességének költséges helyreállítása helyett kivágása javasolt.

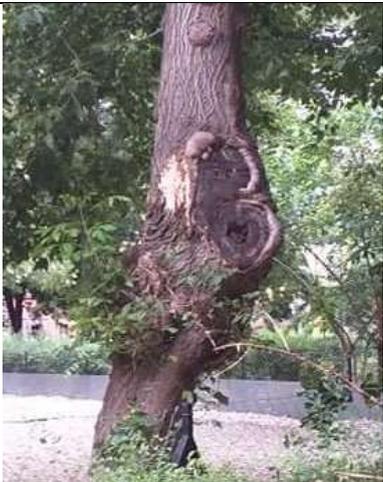
régí és a friss törzssérülés

<p><u>egyedi jellemzők</u></p> <p>Magról kelt, oldalirányba nőtt gyomfa. Törzsén régi ágszakadás nyomán bekorhadt odvasodás. Kérgé alatt rovar járatok, törzs sarjak, kéreg dudrok, elváltozások. Koronája sűrű, a hajtások zöme másodlagos vízajtás, száraz ágak, gallyak aránya 25-50%, rendszeres ápolás nélkül. A viharban leszakadt ág csonkja nem lett szakszerűen kezelve, további ágszakadások prognosztizálhatók, mert a fa statikailag nincs egyensúlyban, a törzs belső szövetei korhadás vélhetően a korona alap irányába húzódnak.</p>
	<p><u>javaslat</u></p> <p>A fa életképessége néhány évre költséges beavatkozásokkal helyreállítható, de inváziós faj, így megtartása nem javasolt.</p>

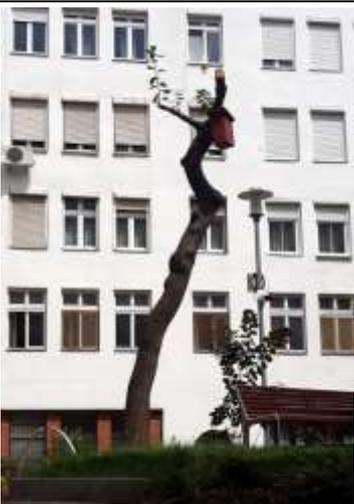
FAVIZSGÁLATI ADATLAP – 2.fa

adatfelvétel időpontja:	2020.07.15.
	adatfelvétel helye:	Bp., VII. Belvárosi Pihenőpark
		zárt parkterület
	sorszám:	-
	fafaj:	Prunus sp.
		cseresznyefa
	törzs átmérő /cm	25
	törzs magasság /m	2
	korona átmérő /m	n.a.
	fa magasság /m	n.a.

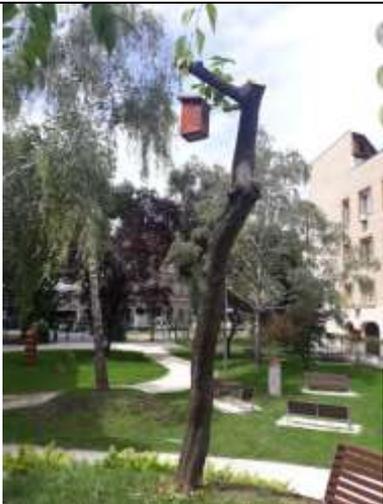
oldalirányú habitus

gyökér és környezet állapota	2
	törzs állapota	1
	korona állapota	0
	koronaalap állapota	0
	életképesség értékelése	1
	állapot mutató	0 %
	kockázati mutató	0 %
	vitalitás érték	0 %
	becsült életkor*	20-25 év
	*MFE alkalmazás felhasználásával

A Belvárosi Pihenőparkban álló fa életképessége nem állítható helyre, a fafaj genetikai kapacitására nem jellemző, hogy ebben az életkorban vezér vagy oldal hajtásokat lenne képes fejleszteni. A koronáját vesztett törzs oldalirányú növekedése miatt felmászásra csábít, így közparkban a megtartása nem javasolt, a törzset el kell távolítani.

Mivel az egykori fa rézsú koronában helyezkedik el, a tuskó kiszedést különös gondossággal, a munkavédelmi szabályok betartásával és a talaj erózió elkerülésével kell elvégezni.

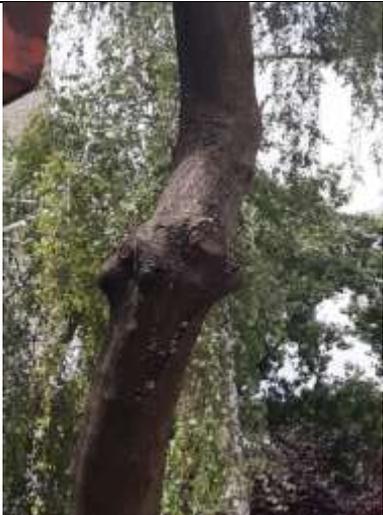
korona nélküli törzs

<p><u>egyedi jellemzők</u></p> <p>Vélhetően nem tudatos kertészeti telepítésű gyümölcsfa a vízművek műtárgy domb tetején. Törzse oldalirányba nőtt, rajta régebbi ágsebek, törzs dudrok, kérgén farontó gomba, kéreg alatt rovar járatok. Korona vezérhajtása a viharban leszakadt, megszűnt, csak a törzs maradt, aminek a kihajtása nem várható.</p>
	<p><u>javaslat</u></p> <p>A koronáját vesztett fa megmaradt törzsének kiszedése javasolt.</p>

egykori korona alap alatti gombásodás
