FAVIZSGÁLATI JEGYZŐKÖNYV

# A VII. KERÜLET PÉTERFY SÁNDOR UTCAI KÓRHÁZ FÁJÁNAK FAVIZSGÁLATA

2021  
JÚLIUS

Megrendelő:	Péterfy Sándor utcai kórház
Helység:	Bp. VII.ker. Péterfy Sándor utcai kórház kertje.
Vizsgálat időpontja:	2021.07.19

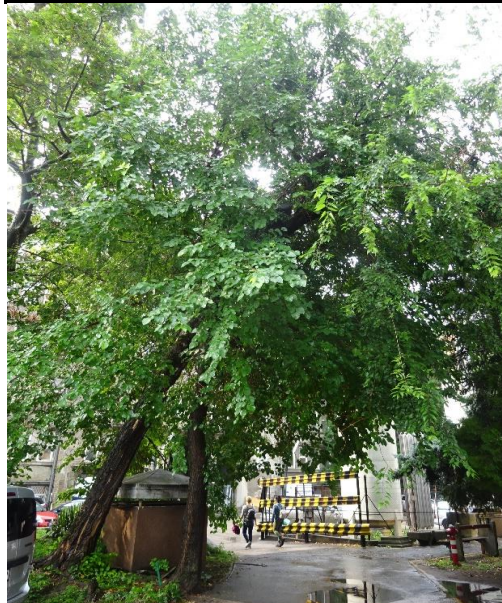
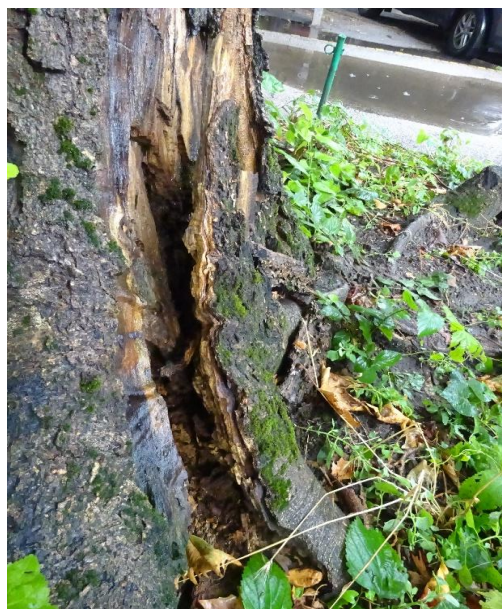
Fa azonosítója:	1
Fafaj (latin):	<i>Celtis occidentalis</i>
Fafaj (magyar):	Nyugati ostorfa
Famagasság (m):	17
Törzs magasság (m):	6
Törzs átmérő 1 m-en (cm):	46,5
Törzs kerület 1 m-en (cm):	146
Korona átmérő (m):	15

Diagnózis:	
<b>A gyökérzet állapota:</b>	<b>1</b>
A gyökérzet erős, legalább 50%-os károsodása, nagyon rossz feltételekkel rendelkező termőhelyen.	
nagy sérülés, nagy korhadás, nagy odú, több felszínre került, erőteljesen bolygatott, csonkolt

<b>A gyökérnyak állapota:</b>	<b>1</b>
A gyökérzet erős, legalább 50%-os károsodása, nagyon rossz feltételekkel rendelkező termőhelyen.	
nagy sérülés, nagy korhadás, nagy odú, kevés sarj, enyhén bordásan terpeszes lefutású, nagy rovar-, nagy gomba termőtest, kártétel, A fa gyökerestől kitört és a szomszéd fa tartja.

<b>A törzs állapota:</b>	<b>1</b>
A törzs előrehaladottan károsult, korhadt, odvas (statikai vagy tápanyagellátási funkcióját nem képes ellátni).	
nagy sérülés, nagy kéregleválás, nagy háncshiány, nagy korhadás, odú, korhadékvíz szivárgás, ághelysebek, mély repedés, nagy rovar-, nagy gomba termőtest, kártétel

<b>A koronaalap állapota:</b>	<b>2</b>
Erős koronakárosodás (50% felett)	
sérülés, korhadás

<b>A korona állapota:</b>	<b>2</b>
Erős koronakárosodás (50% felett)	
kevés ágcsont, nagy sérült-, korhadt-, kis odvas-, száraz- ág, rovar-, gomba termőtest, kártétel

A vizuális vizsgálat értékelése:	
A fa jelenlegi állapotában balesetveszélyes, a veszélyhelyzet ápoló célzatú kertészeti beavatkozással nem, kizárólag a fa kivágásával hárrítható el.

<b>Egészségügyi értéke (0-5):</b>	<b>1</b>
Sürgősen lecsereendő állapota vagy károsodás veszélye miatt	
<b>Apoltsági értéke (1-5):</b>	<b>1</b>
<b>Következő favizsgálat ideje (év múlva):</b>	<b>0</b>
<b>Megtarthatósági mutató (0-100%):</b>	<b>0,9</b>
<b>Favizsgáló:</b>	Weisz János, Sipos Ádám FŐKERT NONPROFIT Zrt.

Kezelési javaslat:	
KIVÁGÁS
