# SZAKVÉLEMÉNY

## Vizuális favizsgálat

Budapest, VII. Városligeti fasor 5.

**2023 JÚNIUS 29.**

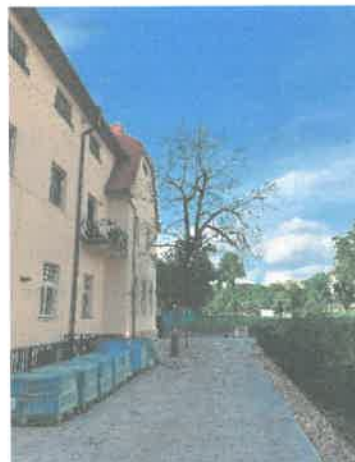
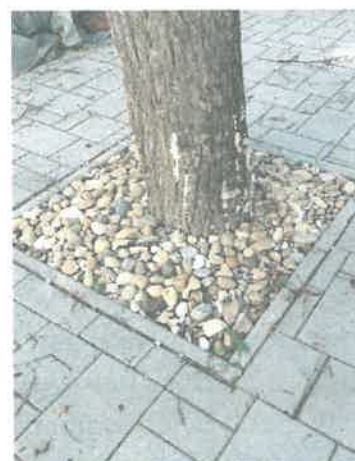
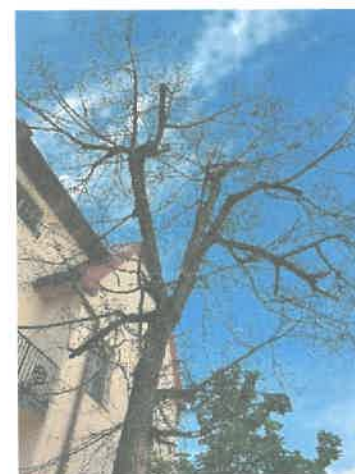
feltöltés	
lehordás	
talajzárás	burkolat
talajszennyezés	
gyökérszélvágás	x
gyökérsérülés	
gyökérsérülés	
gyökérsérülés	
gyökérsérülés	
a talajfelszín megemelése	
a gyökérszélvágás kimozdult	
egyéb	gyökérszélvágás gomba termőtest
Radó-féle osztályzat	1

kéreg sérülés	
fagyrepedés	
fagyrepedés	
korhadás	
odvasodás	
ferde növekedés	x
csavarodott növekedés	
több törzs	
egyéb	gomba termőtest
Radó-féle osztályzat	1

fagyrepedés	
korhadás	x
odvasodás	x
villás elágazás	x
egy pontból több vágás	
víz-zsák

féloldalas	
kültpontos	
száraz ágak	x
sérült vágás	x
odvas vágás	
viaszavagott	
légvezeték a koronában	
egyéb	fennakadt ágak, ágcsomok, lehasadt ágak, gomba termőtest
Radó-féle osztályzat	1
Radó-féle ápoltság	1
Radó-féle életképesség	1

A magáningatlanon vizsgált *Tilia cordata* elhelyezkedés tekintetében közel az épülethez került eltelepítésre. A fa gyökérszónájában közmű található, gyökérnyakán gomba termőtest van, mely a törzsön át a fa koronájáig több ponton megfigyelhető. Törzse ferde növekedésű. A fa koronája villás elágazásban terhelődik a koronaalapra, melyen korhadás, odvasodás figyelhető meg. Koronájában sérült, száraz ágak, fennakadt ágak, ágcsonkok, lehasadt ágak találhatóak.

A fa talpon kiszáradt, jelen állapotában balesetveszélyes, emiatt a fa kivágását javaslom.

## Kivágás

A fa kiszáradt, balesetveszélyes.
