FAVIZSGÁLATI JEGYZŐKÖNYV

A VII. KERÜLET
VÁROSLIGETI FASOR 33.
FÁINAK FAVIZSGÁLATA

2024
JÚLIUS

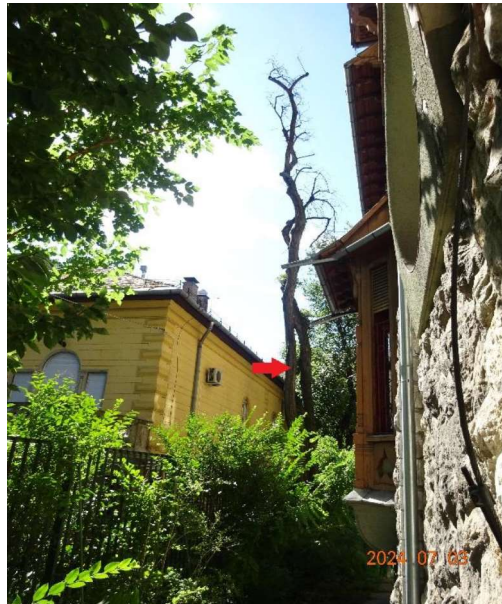
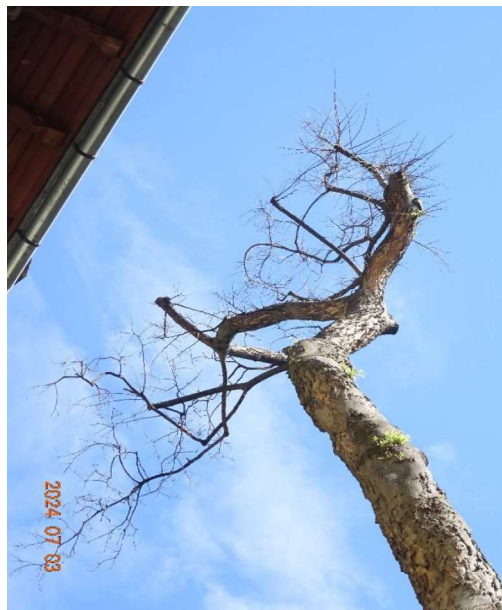
Fa azonosítója:	Fa001
Fafaj (latin):	Celtis sp.
Fafaj (magyar):	Ostorfa
Famagasság (m):	13
Törzs magasság (m):	11
Törzs átmérő 1 m-en (cm):	46
Törzs kerület 1 m-en (cm):	145
Korona átmérő (m):	4

Diagnózis:	
A gyökérzet állapota:	1
A gyökérzet erős, legalább 50%-os károsodása, nagyon rossz feltételekkel rendelkező termőhelyen.

A gyökérnyak állapota:	1
A gyökérzet erős, legalább 50%-os károsodása, nagyon rossz feltételekkel rendelkező termőhelyen.

A törzs állapota:	1
A törzs előrehaladottan károsult, korhadt, odvas (statikai vagy tápanyagellátási funkcióját nem képes ellátni).

A koronaalap állapota:	1
A korona károsodása oly mértékű, hogy élettani funkcióját nem képes ellátni

A korona állapota:	1
A korona károsodása oly mértékű, hogy élettani funkcióját nem képes ellátni	
elszáradt

A vizuális vizsgálat értékelése:
A fa jelenlegi állapotában élet- és balesetveszélyes.

Egészségügyi értéke (0-5):	1
Sürgősen lecserélendő állapota vagy károkozás veszélye miatt	
Ápoltsági értéke (1-5):	1
Következő favizsgálat ideje (év múlva):	0
Megtarthatósági mutató (0-100%):	0,1
Favizsgáló:	Weisz János BKM - FŐKERT Kertészeti Divízió

Kezelési javaslat:
kivágás

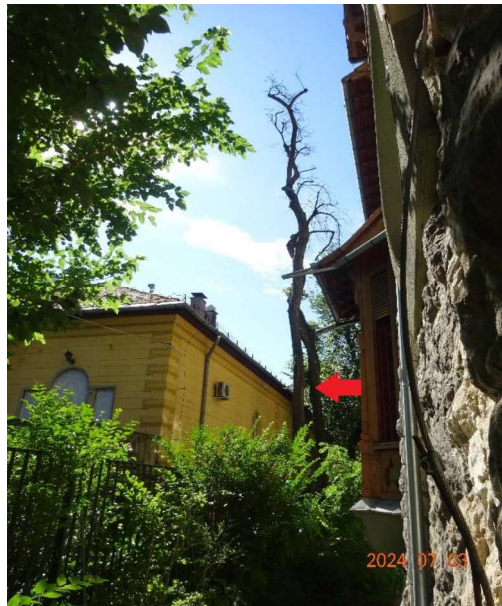
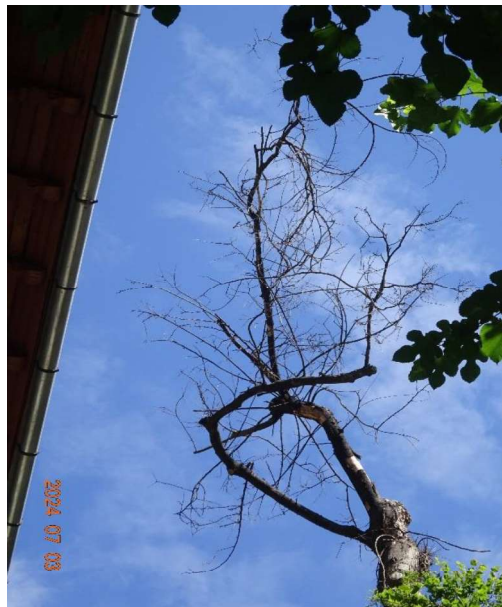
Fa azonosítója:	Fa002
Fafaj (latin):	Celtis sp.
Fafaj (magyar):	Ostorfa
Famagasság (m):	13
Törzs magasság (m):	11
Törzs átmérő 1 m-en (cm):	53
Törzs kerület 1 m-en (cm):	167
Korona átmérő (m):	5

Diagnózis:	
A gyökérzet állapota:	1
A gyökérzet erős, legalább 50%-os károsodása, nagyon rossz feltételekkel rendelkező termőhelyen.

A gyökérnyak állapota:	1
A gyökérzet erős, legalább 50%-os károsodása, nagyon rossz feltételekkel rendelkező termőhelyen.

A törzs állapota:	1
A törzs előrehaladottan károsult, korhadt, odvas (statikai vagy tápanyagellátási funkcióját nem képes ellátni).	
sok sarj

A koronaalap állapota:	1
A korona károsodása oly mértékű, hogy élettani funkcióját nem képes ellátni

A korona állapota:	1
A korona károsodása oly mértékű, hogy élettani funkcióját nem képes ellátni	
elszáradt

A vizuális vizsgálat értékelése:	
A fa jelenlegi állapotában élet- és balesetveszélyes.

Egészségügyi értéke (0-5):	1
Sürgősen lecsereendő állapota vagy károkozás veszélye miatt	
Ápoltsági értéke (1-5):	1
Következő favizsgálat ideje (év múlva):	0
Megtarthatósági mutató (0-100%):	0,1
Favizsgáló:	Weisz János BKM - FŐKERT Kertészeti Divízió

Kezelési javaslat:
kivágás

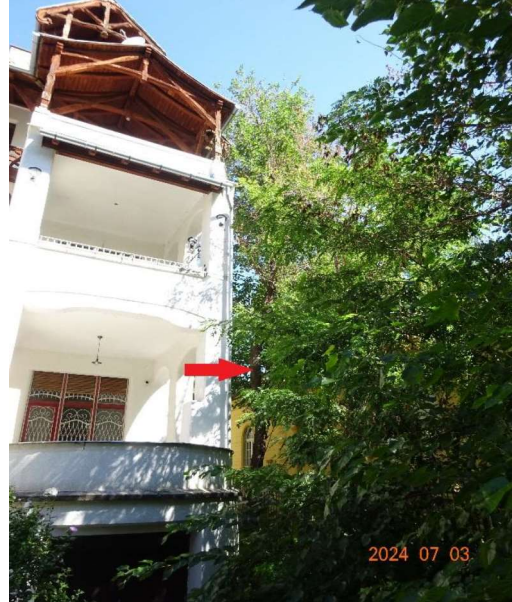
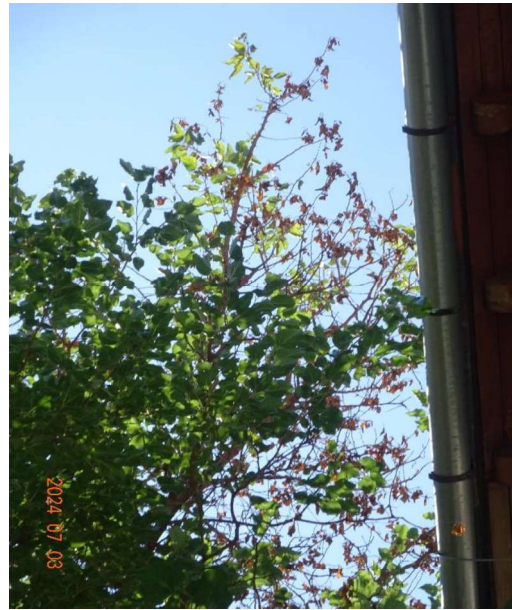
Fa azonosítója:	Fa003
Fafaj (latin):	Morus alba
Fafaj (magyar):	Fehér eperfa
Famagasság (m):	18
Törzs magasság (m):	7
Törzs átmérő 1 m-en (cm):	47
Törzs kerület 1 m-en (cm):	148
Korona átmérő (m):	10

Diagnózis:	
A gyökérzet állapota:	2
A gyökérzetten és/vagy a gyökérnyakon látható erős felszíni károsodás, jelentősen kedvezőtlen termőhelyen.	
sérülés, korhadás, csonkolt, fejlődése korlátolt, területén támfal, kerítés található

A gyökérnyak állapota:	3
A gyökérzetten és/vagy a gyökérnyakon látható kisebb károsodások, csekély hibákkal rendelkező termőhelyen.	
sérülés, erőteljesen életlere beszűkült, borostyánnal (Hedera sp.) benőtt, kerítés közelében

A törzs állapota:	3
A törzs egyértelmű károsodása (néhány felszíni seb és korhadásra utaló jelek).	
sérülés, kis kéregleválás, kis hancshiány, ághelysebek, kevés beforrt sebhely, sarjak, enyhén ferde növekedésű, borostyánnal (Hedera sp.) benőtt

A koronaalap állapota:	3
Jelentős lombvesztés (26-50%)	
sérülés, kevés fattyúhajtás

A korona állapota:	2
Erős koronakárosodás (50% felett)	
ágcsonkok, kevés ághelyseb, külpontos, vitalitása csökkent, sok fattyúhajtás, erőteljesen épületre ránőtt, nagy sérült-, nagy korhadt-, sok száraz-, sok keresztbenövő- ág

A vizuális vizsgálat értékelése:
A fa leromlott állapotú, azonban az előírt ápolási munkák elmaradása a fa további leromlásához, a kockázati tényezők súlyosbodásához vezethet.

Egészségügyi értéke (0-5):	2
A fa egy évtizeden belül lecserélendő	
Ápoltsági értéke (1-5):	2
Következő favizsgálat ideje (év múlva):	1
Megtarthatósági mutató (0-100%):	37,9
Favizsgáló:	Weisz János BKM - FŐKERT Kertészeti Divízió

Kezelési javaslat:
ápolómetszés, sebkezelés, 30%-os koronakurtítás, kúszónövény eltávolítás

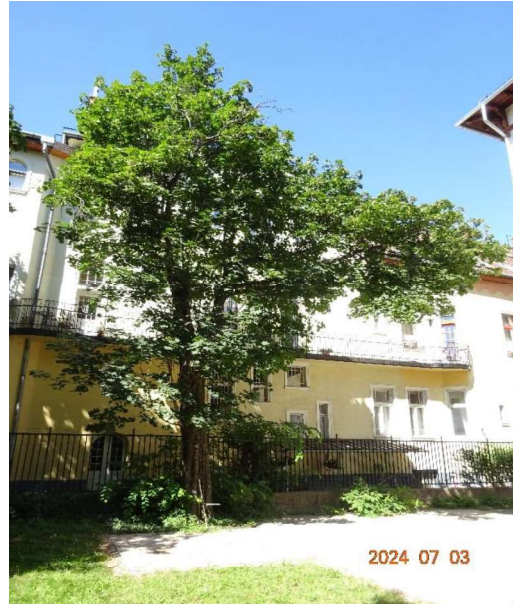
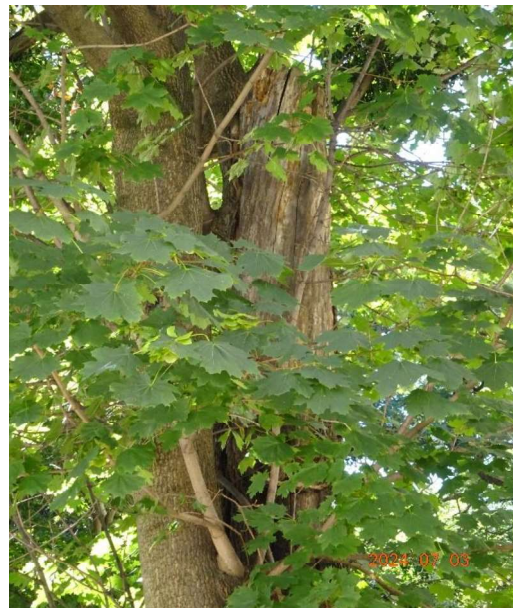
Fa azonosítója:	Fa004
Fafaj (latin):	Acer platanoides
Fafaj (magyar):	Korai juhar
Famagasság (m):	14
Törzs magasság (m):	5
Törzs átmérő 1 m-en (cm):	61
Törzs kerület 1 m-en (cm):	192
Korona átmérő (m):	12

Diagnózis:	
A gyökérzet állapota:	2
A gyökérzeten és/vagy a gyökérmagokon látható erős felszíni károsodás, jelentősen kedvezőtlen termőhelyen.	
nagy sérülés, nagy korhadás, sok a felszínre került, csonkolt, fejlődése korlátozott

A gyökérmag állapota:	2
A gyökérzeten és/vagy a gyökérmagokon látható erős felszíni károsodás, jelentősen kedvezőtlen termőhelyen.	
nagy sérülés, nagy korhadás, sarjak, erőteljesen befűződött, bordásan terpeszes lefutású, nagy fajtógykér körülötte, borostyánnal (Hedera sp.) benőtt, rovar-kártétel

A törzs állapota:	2
A törzs erős károsodása (több nagy felületű seb, mély bekorhadások).	
nagy sérülés, nagy kéregleválás, háncshiány, nagy korhadás, nagy odú, sok ágcsonk, sok ághelyeseb, beforr sebhelyek, sarjak, repedés, enyhén ferde növekedésű, enyhén befűződött, kerítés köré nőtt, rovar-, kis gomba termőtest, kártétel

A koronaalap állapota:	2
Erős koronakárosodás (50% felett)	
nagy sérülés, nagy korhadás, terhelt, fattyúhajtások, villás vágás elágazás, rovar kártétel, kis gomba termőtest, kártétel, összenőtt vágások

A korona állapota:	1
A korona károsodása oly mértékű, hogy élettani funkcióját nem képes ellátni	
sok ágcsonk, csonkolt, torz, ághelyeseb, enyhén külpontos, erőteljesen vitalitása csökkent, odvas sudár, nagy repedt ág, nagy sérült, nagy korhadt-, nagy odvas-, sok száraz-, sok keresztbenövő-, összenőtt- ág, epifiton növényvel benőtt, rovar-, gomba termőtest, kártétel, madárkártétel

A vizuális vizsgálat értékelése:
A fa állapota súlyos mértékben leromlott, állapotromlása fő szerkezeti részekre terjed ki ezért csak irreális mértékű beavatkozással tehető biztonságossá, azonban a fa hosszú távon azok elvégzése után sem megtartható.

Egészségügyi értéke (0-5):	1
Sürgősen lecsereendő állapota vagy károsodás veszélye miatt	
Ápoltsági értéke (1-5):	1
Következő favizsgálat ideje (év múlva):	0
Megtarthatósági mutató (0-100%):	8,3
Favizsgáló:	Weisz János BKM - FŐKERT Kertészeti Divízió

Kezelési javaslat:
kivágás
