adatfelvétel időpontja:	2021.11.16
adatfelvétel helye:	Bp., VII. Rózsák tere
műszer, kötéltechnika:	Györffy Tree Expert Kft.
minősített favizsgáló:	Farkas Ágnes FV-18/019
rendszer:	RT0083
fafaj:	Populus alba 'Pyramidalis'
	oszlopos fehérynár

Kötéltechnikai, műszeres és vizuális favizsgálati adatlap
 Műszeres mérés 190 cm magasságban, korona alap alatt:

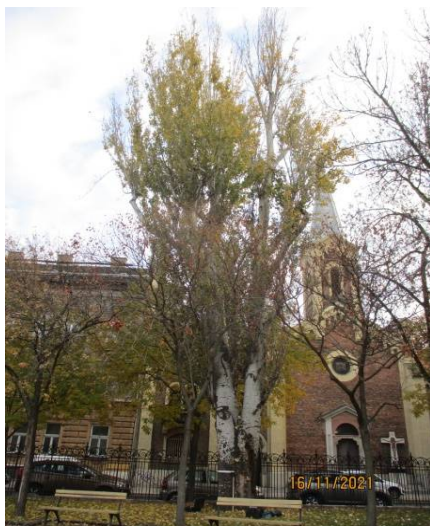
a fa és környezete

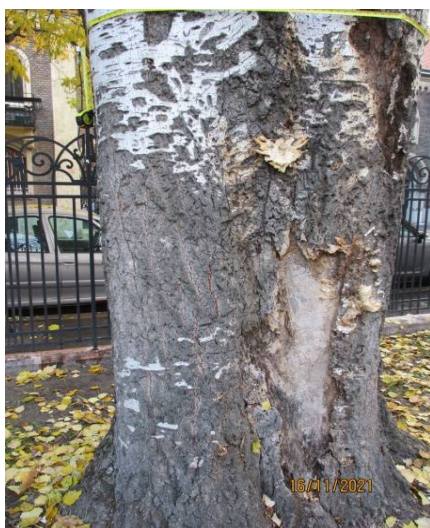
korhadt kéreg, törzs - déli oldal

Mindkét vázágon és a korona alapon olyan ághasadásra utaló repedések vannak, ami miatt nem lett volna biztonságosan mászható a korona. A törzsén a nagy kiterjedésű kéreg repedések alatt a fatest korhadt, sárga gévagomba figyelhető meg a korhadt kéreg széleken.

Kivágás a tavaszi lombfakadás előtt - ugyan a műszeres mérés biztonsági faktora alacsony, de 2 év alatt a felére csökkent, a korona alap korhadt, a vázágak lehasadása bekövetkezhethet, a gévagomba fertőzés a súlyos szöveti elhalás jele, nem kezelhető

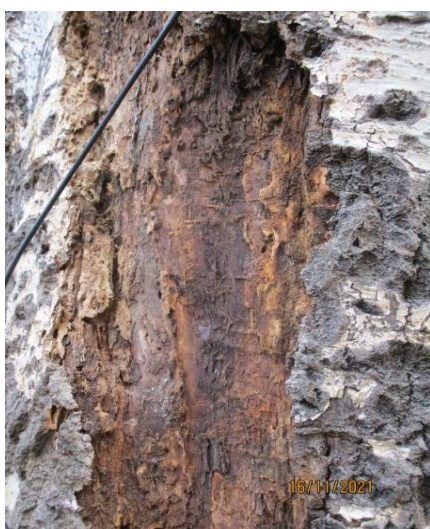
korhadt kéreg, törzs - keleti oldal

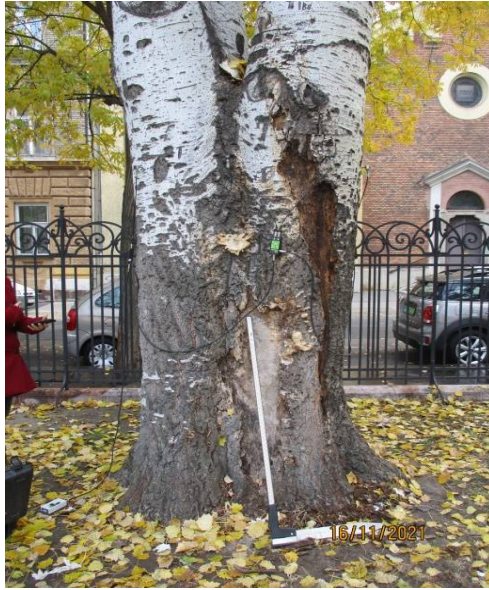
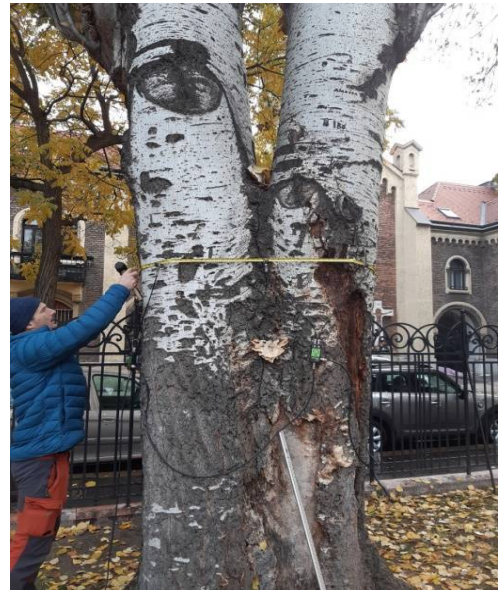
Mérési magasság: 190 cm
Korhadt terület: 77%
Biztonsági faktor: 221%
Értékelés: alacsony kockázat

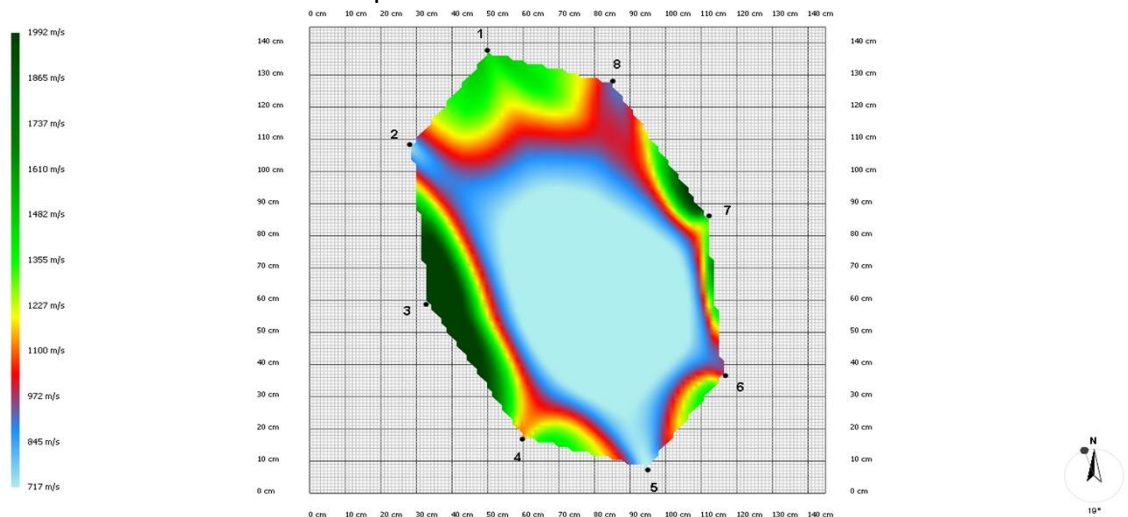
Műszeres mérés metszeti képe:

Korábbi műszeres mérés	biztonsági faktorok:	2018: 451%
		2020: 363%

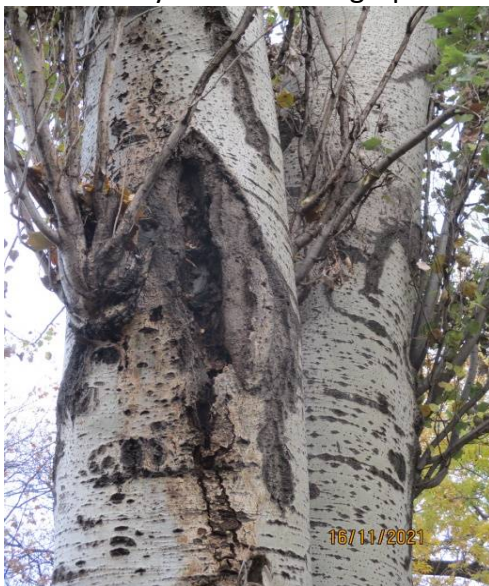
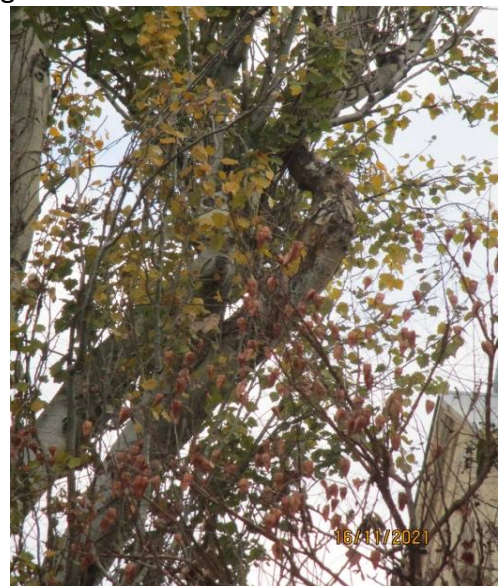
lehasadás veszélyére utaló kéregrepedések a vágásokon:
