MŰEMLÉK INGATLANON MEGLÉVŐ ERKÉLYEK FELÚJÍTÁSA
KIVITELI TERV (ÖRÖKSÉGVÉDELMI ENGEDÉLY-MÓDOSÍTÁS)

ÁLLAPOTDOKUMENTÁCIÓ ÉS MŰLEÍRÁS

1075 Budapest, Király utca 15. (hrsz: 34184)

Állapotdokumentáció és műleírás

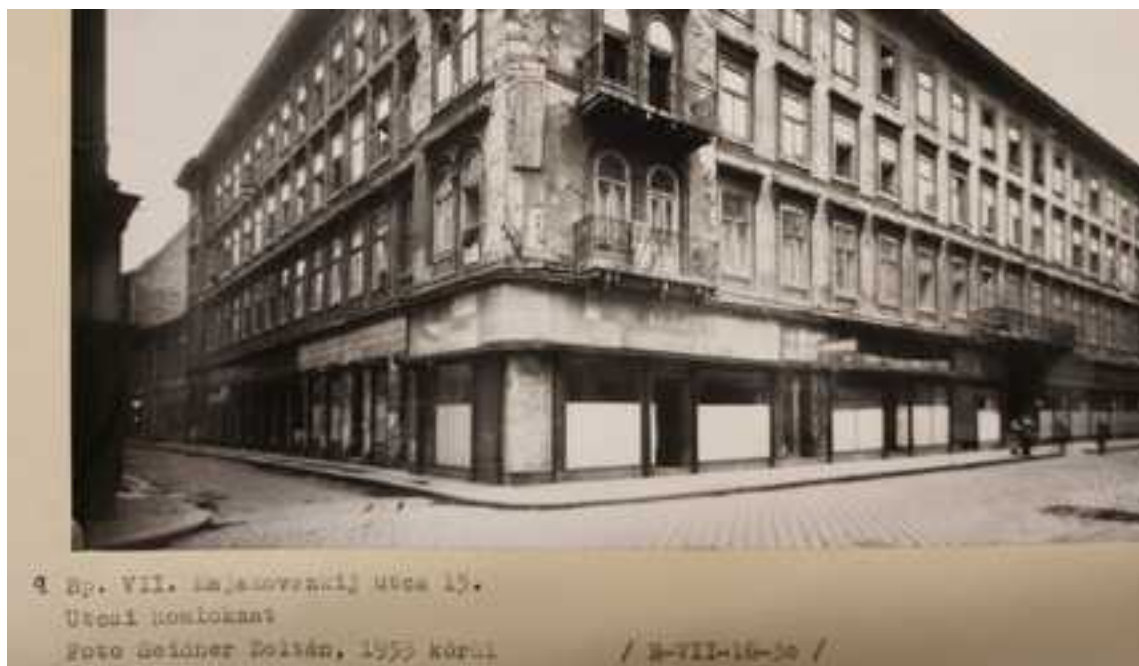
További eredménye a levéltári kutatásnak az 1953 körül kelt, és a Tudományos dokumentációba behivatkozott archív fénykép, ami már „áttört” konzolokkal ábrázolja az épületet. Tudva, hogy a tartószerkezet tönkremenetele 70 évvel ezelőtt, a páros konzolok, öntöttvas korlátok visszabontása és az I szelvények beépítése pedig még korábban, a 20. század első felében történt, felvetül a védőtetők és az első emeleti, bal oldali erkélylemezek szétvételének indokoltsága is.

1. archív fotó - levéltári archív fotóról készített fotó, forrás: BFL XV.17.f.306.a.2479 (készítette: Nagy Statika Kft.)

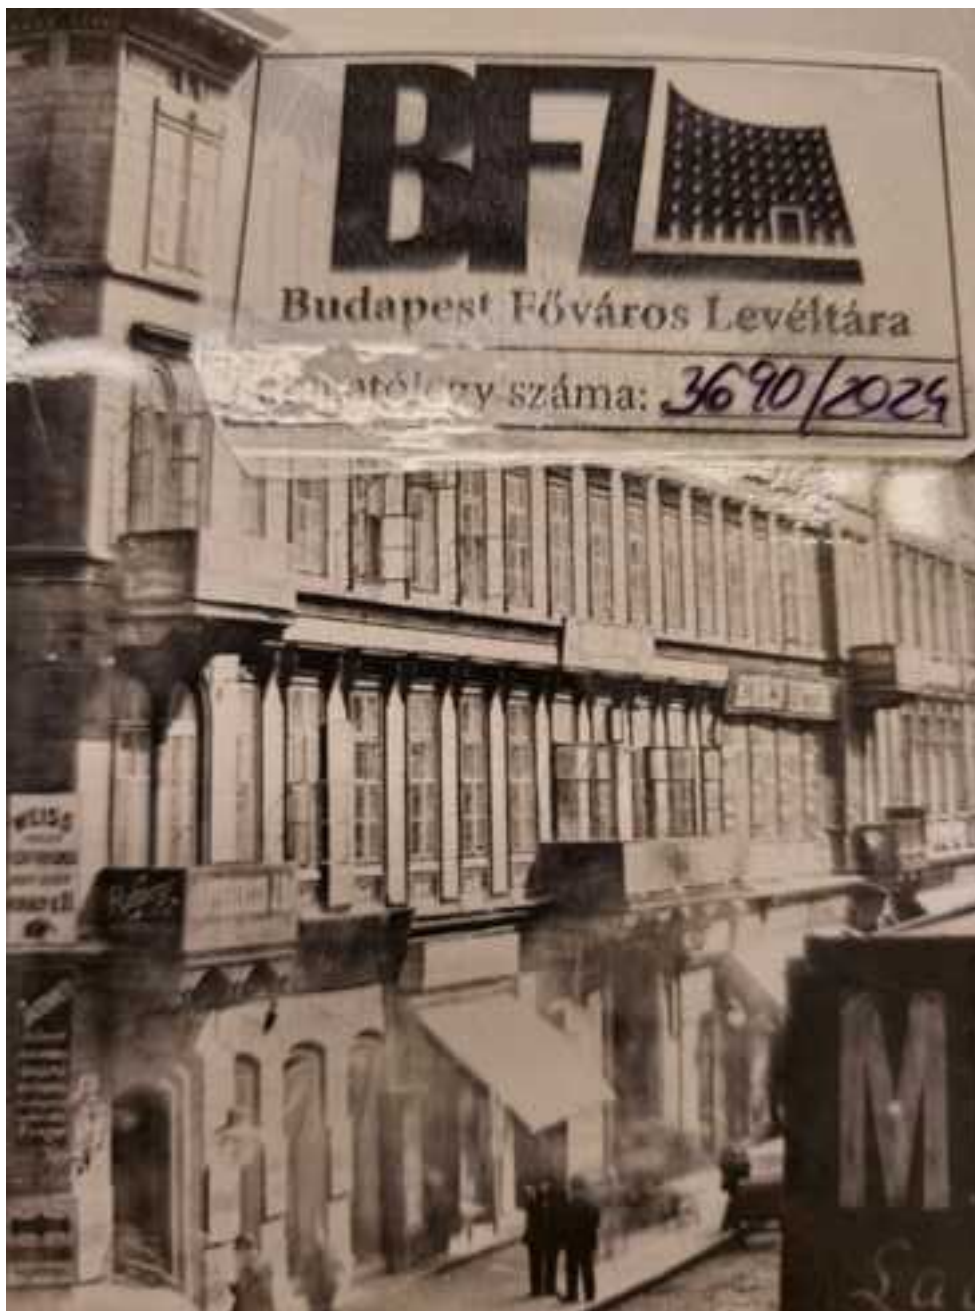
2. archiv fotó - levéltári archiv fotóról készített fotó, forrás: BFL XV.17.f.306.a.2479 (készítette: Nagy Statika Kft.)

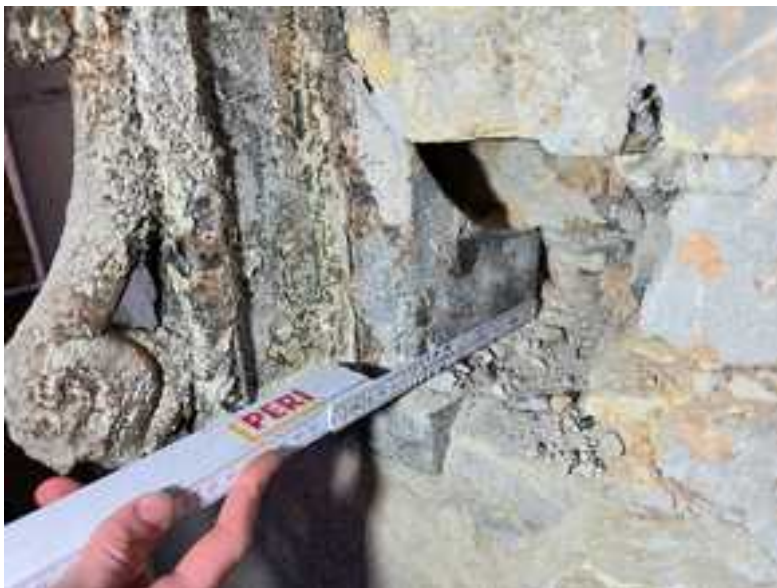
A homlokzati roncsolásos kutatások elvégzését követően 90%-os biztonsággal megállapítottuk, hogy az öntöttvas konzolokhoz nem készült hátrakötés, azok egy, illetve fél téglá mélységben kerültek befalazásra. Ezt követően a belső feltárásokat az utólagos acélkonzolok helyzetében végeztünk.

1. kép – 1. emeleti vaskonzol alsó szegmens feltámaszkodása vaslapra, 15 cm felfekvéssel, hátra kötésnek nincsen nyoma (készítette: Nagy Statika Kft.)

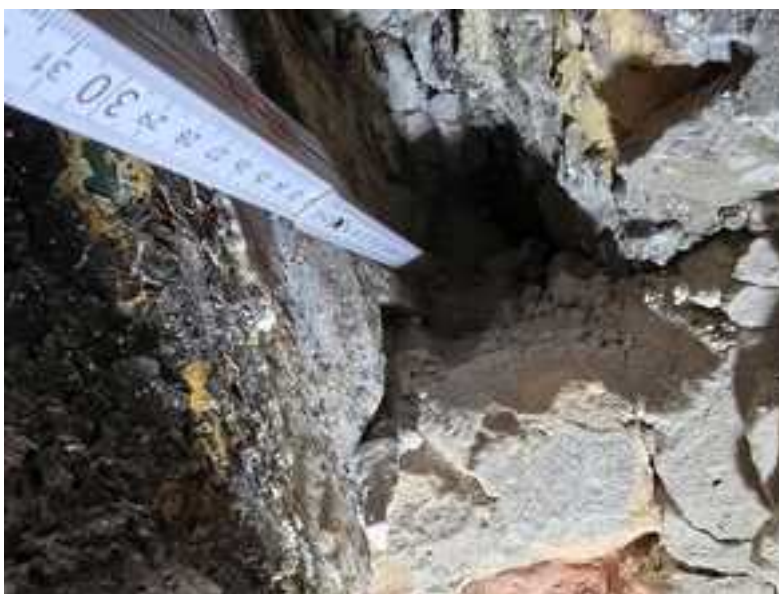
2. kép – 1. emeleti vaskonzol felső szegmens bekötése falba, hátrakötésnek nincsen nyoma (készítette: Nagy Statika Kft.)

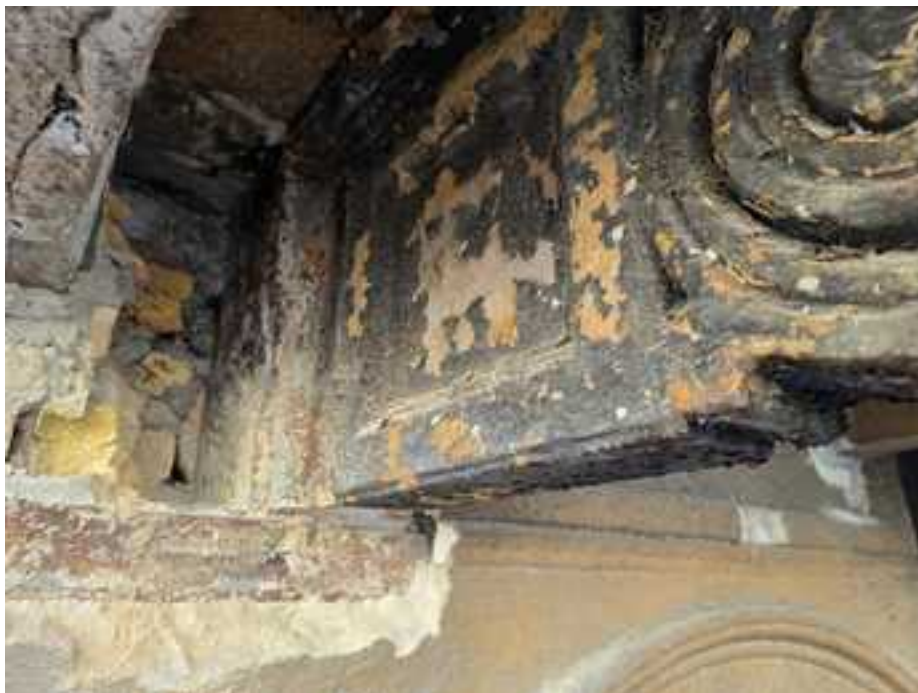
3. kép – 2. emeleti vaskonzol feltámaszkodása vaslapra, hátrakötésnek nincsen nyoma (készítette: Nagy Statika Kft.)

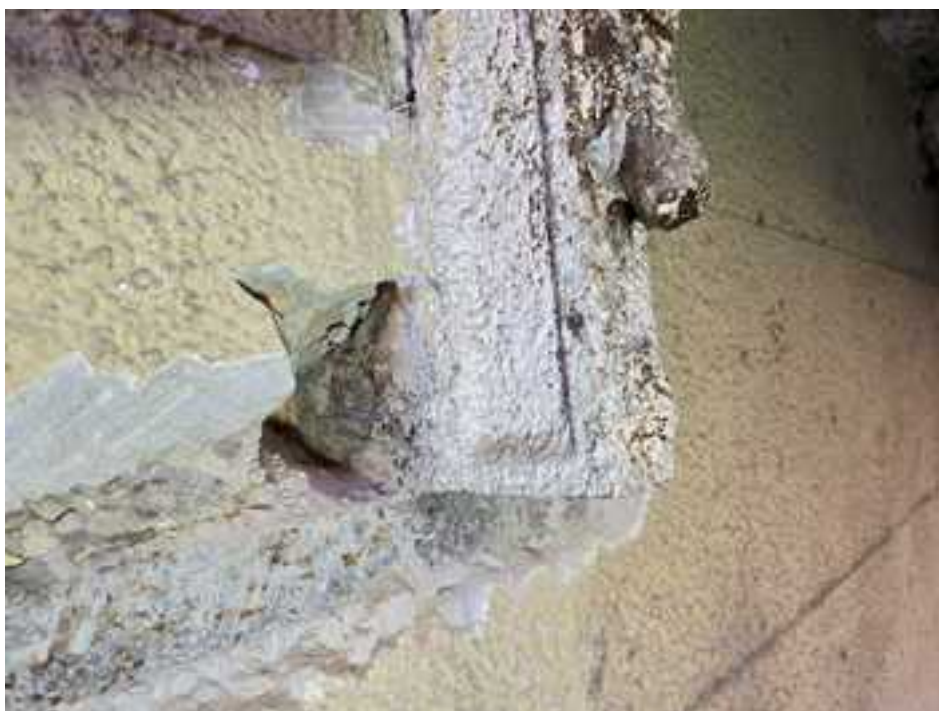
4. kép – 1. emelet, középső erkélyeken vaskonzol bekötése és geometriája szélsőkkel azonos

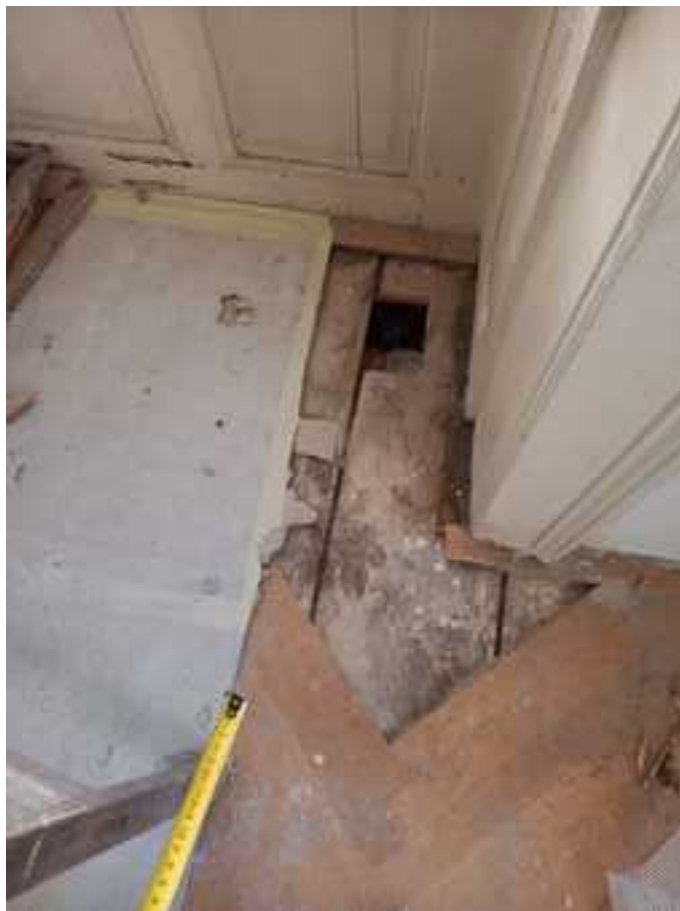
5. kép – roncsolásos kutatás 1. emelet, bal erkély helyzetében

A feltárások eredménye alapján a kiegészítő hátrakötő szerkezetek hiányát feltételezzük. Bizonyságot nyert, hogy a vörösmész-kő lemezek igenis fél téglamélységig befalazásra kerültek az oldalsó erkélyeknél. A középső erkélynél a feltámaszkodásra szélesebb falszegély van, de befalazva a kőlemez nincsen

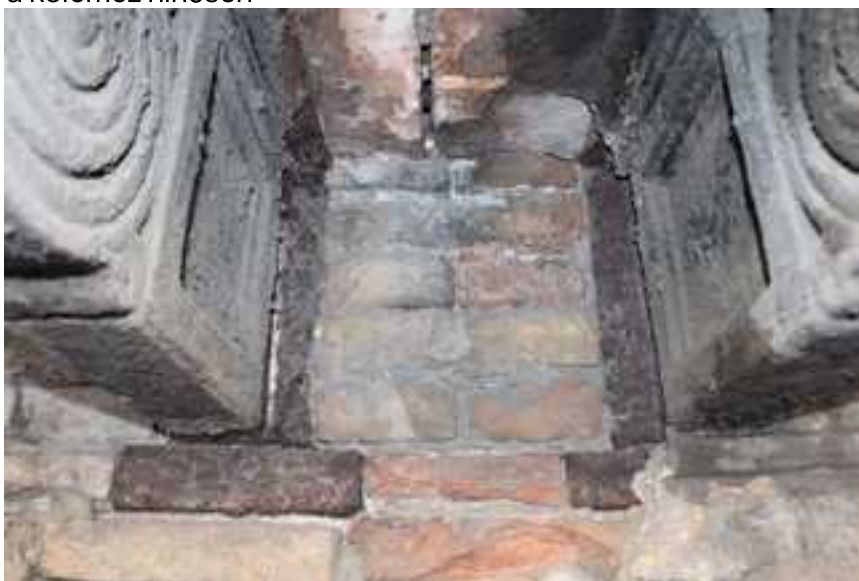
6. kép – 2. emeleti középső konzolok esetében 1-1, 24 cm széles vaslemez alátét

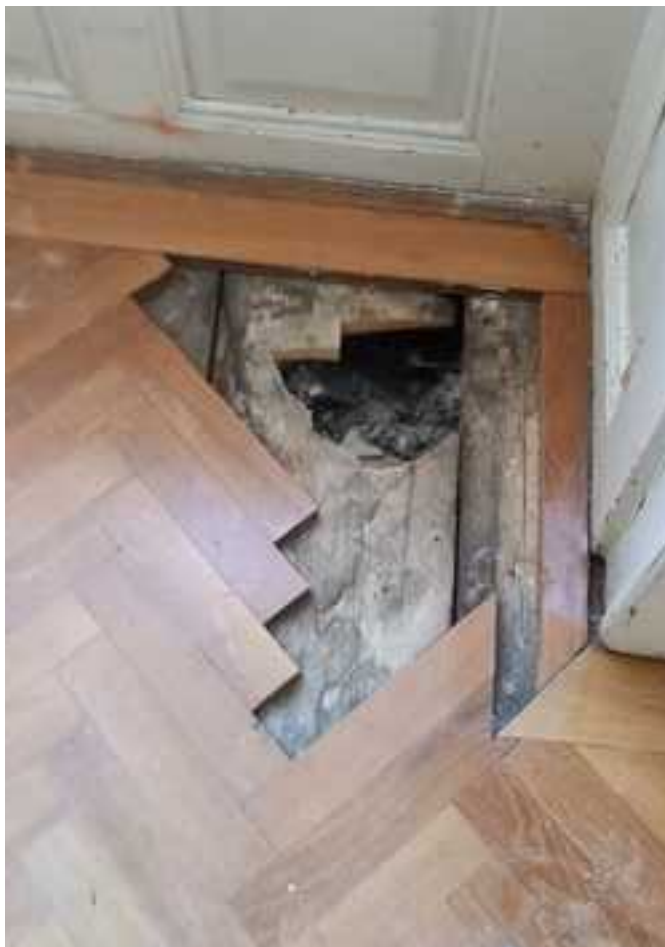
7. kép – roncsolásos kutatás 2. emelet, bal erkély helyzetében

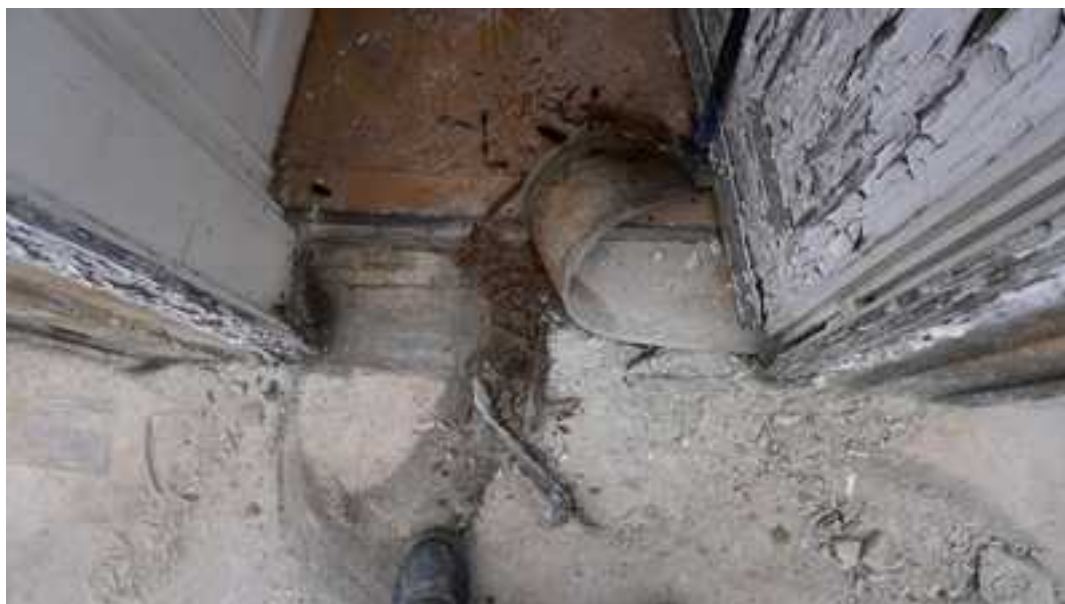
8. kép – 2. emeleti küszöb korhadt maradványa felszedve, alatta látható az erkélykonzol 15 cm mély bekötése

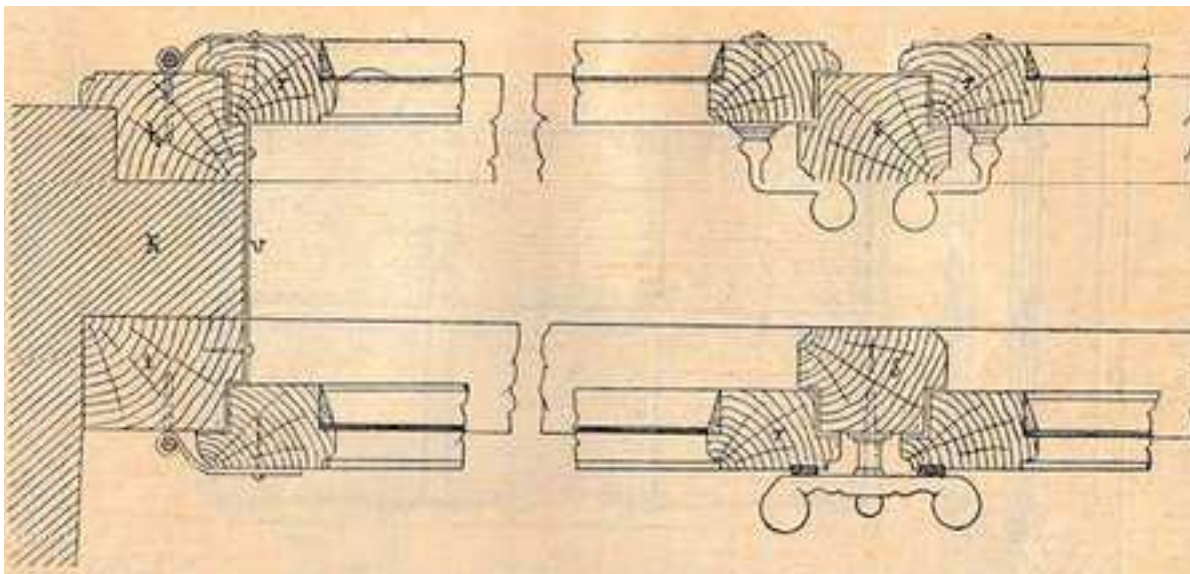
A legkorábbi archív fotó, illetve a kőkeretek geometriája alapján feltételezzük, hogy az épület nyílászárói (legalábbis a tervezéssel érintett, vizsgált részen) nem eredetiek. Az archív fotón jól látható az eltérő üvegosztás, valamint az, hogy a külső szárnyak a jelenlegitől eltérően kifelé nyílnak. A kőkeretek profilozásán megfigyelhető a nyílászáró tokszerkezetét fogadó káva. Az eredeti nyílászárók egyszerű, kétrétegű gerébtokosak lehetnek.

1. ábra – lehetséges építéskori ablakszerkezet

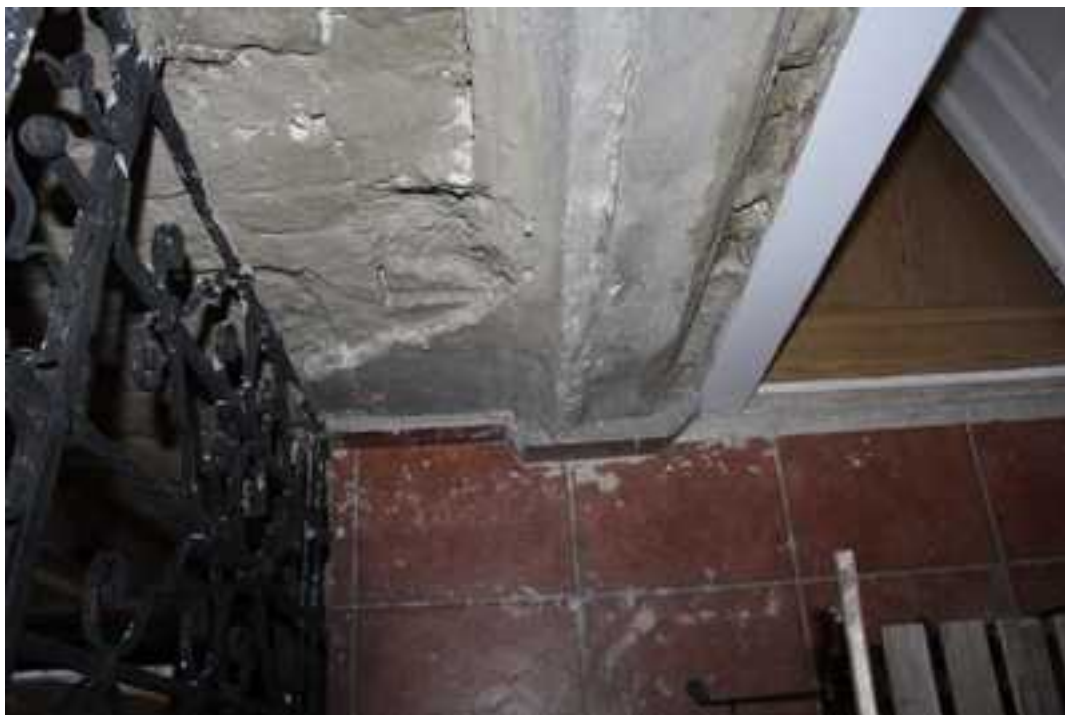
9. kép – II. emelet jobb, burkolat, lábazatburkolat és küszöb

Az erkélylemez burkolata stokkolt vörös mészkő, aminek stokkolása erősen megkopott. Ezalól kivétel a jobb oldali II. emeleti erkély, ahol a tulajdonos vörösmészkő színű gres-sel burkolta a kőlapot.

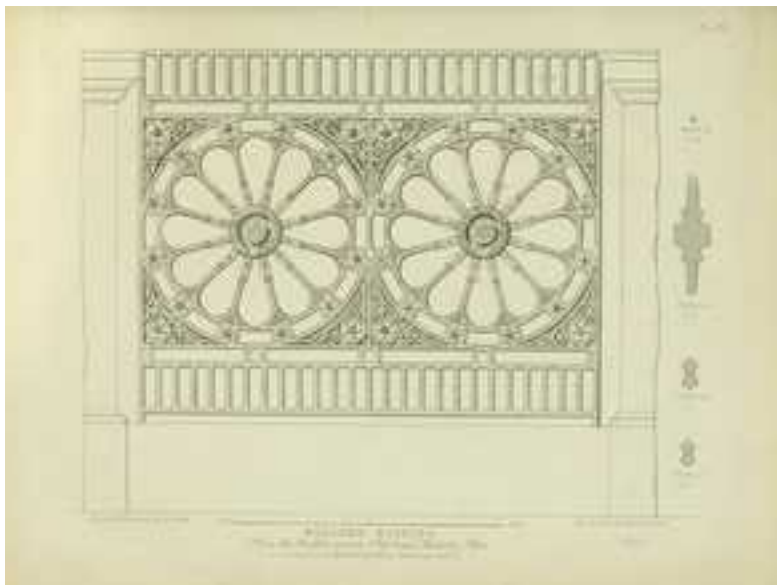
2. ábra – mintakönyv öntöttvas korklátról

Az örökségvédelmi hatósággal egyeztetve, a felújítás során a meglévővel (nem eredeti, de történeti értékkel bír) azonos megjelenésű korklátot terveztünk.
