FAVIZSGÁLATI SZAKVÉLEMÉNY

Budapest, VII. ker. Nefelejcs utca
Dembinszky és Damjanich utcák közötti szakaszán
élő 23 db fára vonatkozóan

Megbízó:
Budapest Főváros VII. kerület Erzsébetváros Önkormányzata
Városüzemeltetési Iroda
1073 Budapest, Erzsébet krt. 6.

Göd, 2023. október 30.

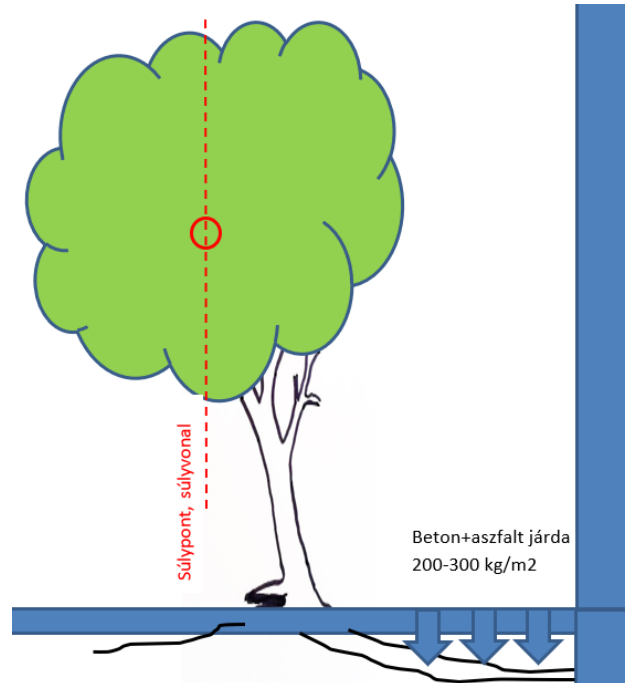
A fák statikai helyzetét elemezve megállapítható, hogy azok a fény hiányában és a szűk térszerkezet miatt oldalirányba nőttek. A koronájuk magasan kezdődik, mert a troli légvezetékek miatt a törzset feltisztították az úrszelvény biztosítása érdekében. Ennek ellenére egyensúlyi szempontból a fák stabilnak tekinthetők, mert a növekedésük során "bekalkulálták" azt a súlyt, amit a beton építmények jelentenek a húzott oldalon, amivel a magasan lévő és külpontos korona súlya nem billenti ki, ahogy az ábra szemlélteti:

Statikailag a fák egyik végén befogott tartóként modellezhetők, tehát ha a járda rekonstrukció során a burkolat szerkezet jelentősen változik, azaz az 1 m²-re jutó súly csökken, abban az esetben a fák elvesztik azt az ellensúlyt, ami most megakadályozza a kidőlést, ezért a fák koronáját is radikálisan csökkenteni kell, hogy a forgató nyomaték is arányosan kisebb legyen, ezzel kerülhető el a fák kidőlésének lehetősége.

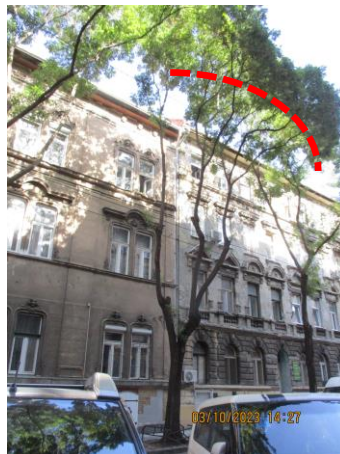
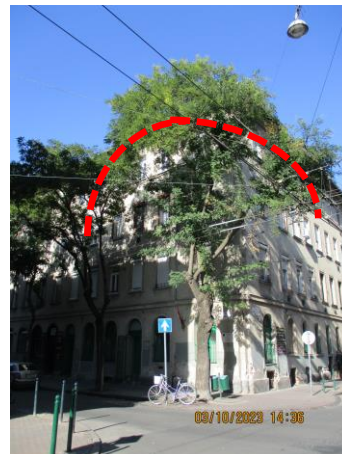
Fenti okok miatt a fák a jelenlegi értéküket veszítik el, egyrészt esztétikai szempontból lenne az utcakép kedvezőtlen, másrészt a korona visszavágás felgyorsítaná a fák hanyatlási folyamatát. Két példa a korona szükséges egyensúlyi visszavágására:
