KERTÉSZETI SZAKÉRTŐI VÉLEMÉNY

2020. július 11-i viharban sérült két fáról
helyszínek:
Budapest VII. ker. Klauzál tér és Belvárosi Pihenőpark

Megbízó:
Budapest Főváros VII. kerület Erzsébetvárosi Polgármesteri Hivatal
Városgazdálkodási Iroda
1073 Budapest, Erzsébet krt. 6.

Budapest, 2020. július 17.

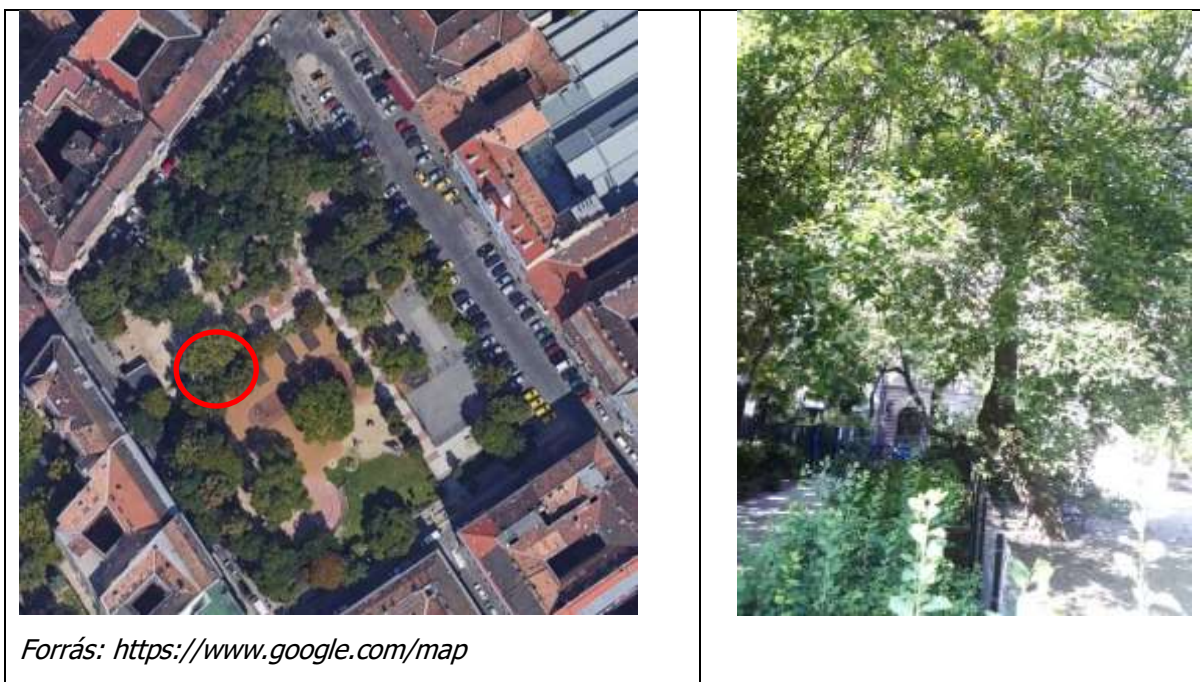
1.fa – Klauzál téri közparkban:

A fa az Erzsébetvárosi Fakataszter nyilvántartásban **KT0045** számon szerepel.

A kutyafuttatóban áll a fa, a kerítés mellett, koronája zömében a nyilvános wc felől bevezető gyalogos sétány és a térhatároló sövény fölött van.

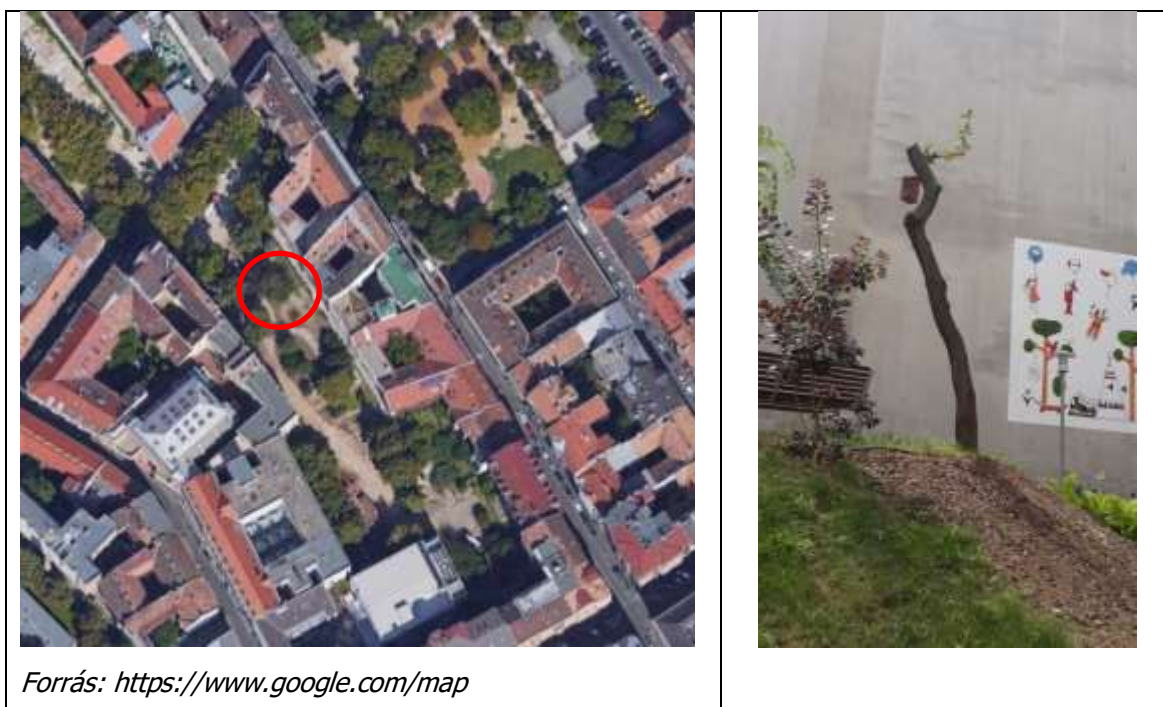
2.fa – Belvárosi Pihenő parkban:

A fa az Erzsébetvárosi Fakataszter nyilvántartásban **nem** szerepel.

A fa egy mesterséges domb tetején áll, közvetlenül a rézsú korona mellett, a terepszint felett cca. 1,7 méterrel.

A Belvárosi Pihenőparkban álló fa életképessége nem állítható helyre, a fafaj genetikai kapacitására nem jellemző, hogy ebben az életkorban vezér vagy oldal hajtásokat lenne képes fejleszteni. A koronáját vesztett törzs oldalirányú növekedése miatt felmászásra csábít, így közparkban a megtartása nem javasolt, a törzset el kell távolítani.

Mivel az egykori fa rézsú koronában helyezkedik el, a tuskó kiszedést különös gondossággal, a munkavédelmi szabályok betartásával és a talaj erózió elkerülésével kell elvégezni.

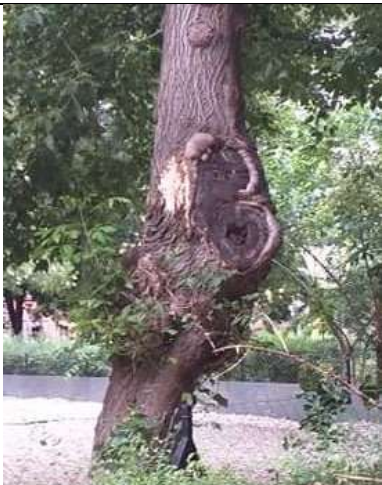
régi és a friss törzssérülés

<p><u>egyedi jellemzők</u></p> <p>Magról kelt, oldalirányba nőtt gyomfa. Törzsén régi ágszakadás nyomán bekorhadt odvasodás. Kérgé alatt rovar járatok, törzs sarjak, kéreg dudrok, elváltozások. Koronája sűrű, a hajtások zöme másodlagos vízajtás, száraz ágak, gallyak aránya 25-50%, rendszeres ápolás nélkül. A viharban leszakadt ág csonkja nem lett szakszerűen kezelve, további ágszakadások prognosztizálhatók, mert a fa statikailag nincs egyensúlyban, a törzs belső szövetei korhadás vélhetően a korona alap irányába húzódnak.</p>
	<p><u>javaslat</u></p> <p>A fa életképessége néhány évre költséges beavatkozásokkal helyreállítható, de inváziós faj, így megtartása nem javasolt.</p>

üregesen bekorhadt régi ágtörés nyom

A Kaluzsai téri 0045 kataszteri számú fa életképessége faápolási beavatkozásokkal még néhány évig megőrizhető lehetne a korona 50%-os könnyítésével, a törzs sebek szakszerű kezelése, odú kezelés eredménye képen a fa életben maradna, de csonkolt habitusa miatt esztétikailag nem lenne kedvező látvány. Mivel a fafaj a fás szárú növények védelméről szóló 346/2008. (XII. 30.) Kormányrendelet szerint inváziós fafaj, ezért jelenleg csekély életképességének költséges helyreállítása helyett kivágása javasolt.
