# FAVIZSGÁLATI JEGYZŐKÖNYV

Állatorvostudományi Egyetem  
1078 Budapest, István u. 2.

FV18-037

Fák teljeskörű vizsgálata Budapest VII. Ker. Rottenbiller u. 50. számú ingatlan területén

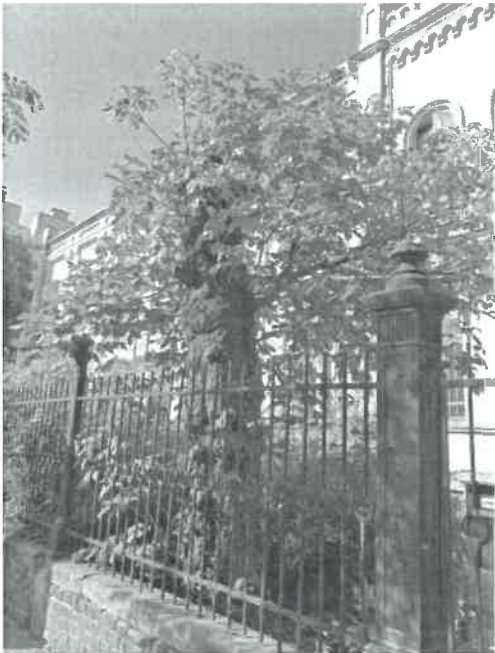
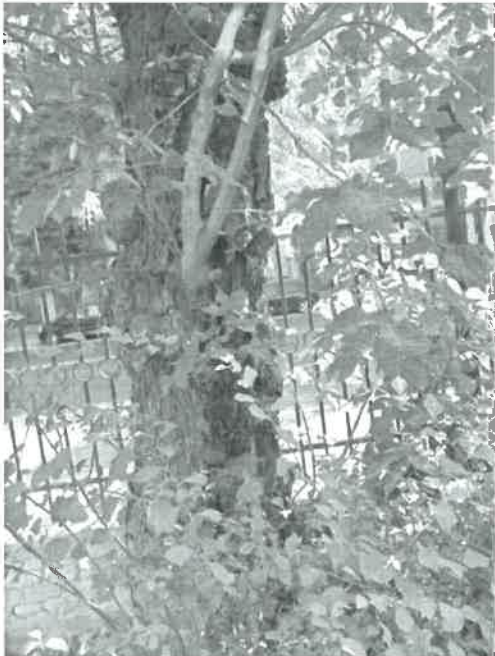
| Favizsgálati adatlap | | |
|---|---|---|
| Fa kódja: | 1. | |

| Favizsgálati adatlap | | |
|---|---|---|
| A gyökérzet erősen gátolt fejlődésű, súlyosan károsodott, sérülések és kiterjedt korhadások alakultak ki. | | |
| A gyökérnyak súlyosan károsodott, benne kiterjedt gesztkorhadás és odvasodás alakult ki, rovarok kártétele látható. | | |
| A törzs teljes hosszában súlyosan károsodott, benne kiterjedt gesztkorhadás és nyitott odvasodás alakult ki, rovarok kártétele és gomba termőtestek láthatóak. Törésveszélyes. | | |
| A koronaalap súlyosan károsodott, teljes egészében korhad és odvas. | | |
| A korona csonkolt, hiányzik. | | |
| A vizsgált fa súlyosan károsodott, előrehaladottan leromlott állapotú. Törésveszélyes. Élet és vagyonbiztonságot veszélyeztet. | | |

| Favizsgálati adatlap | | |
|---|---|---|
| Kivágás | | |

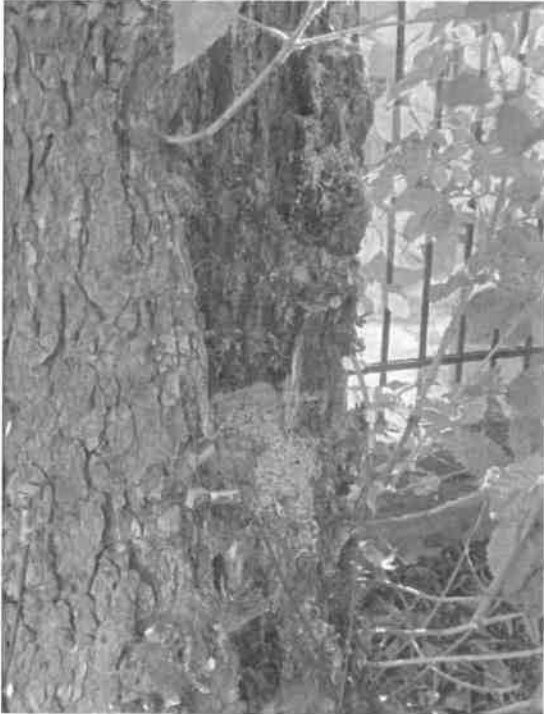
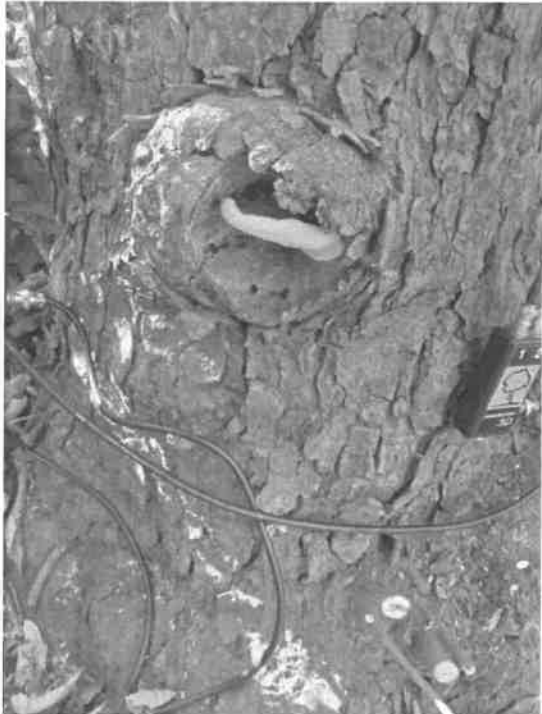
Műszeres vizsgálat és statikai értékelés első rétegen

A korhadt terület aránya:

75%

Csonkolt korona esetén nem releváns

MAGAS KOCKÁZAT

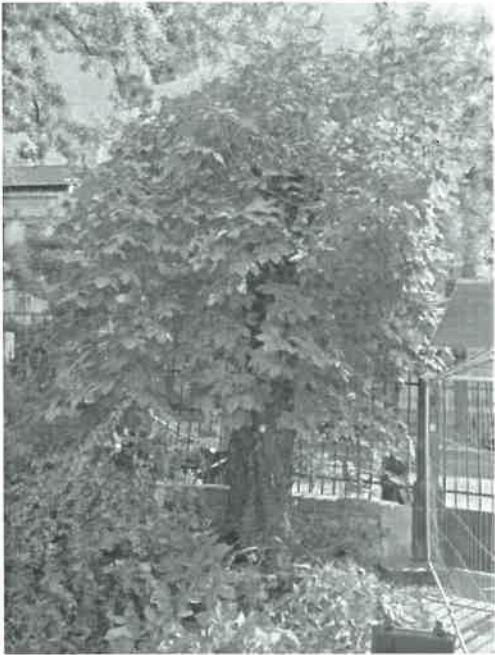
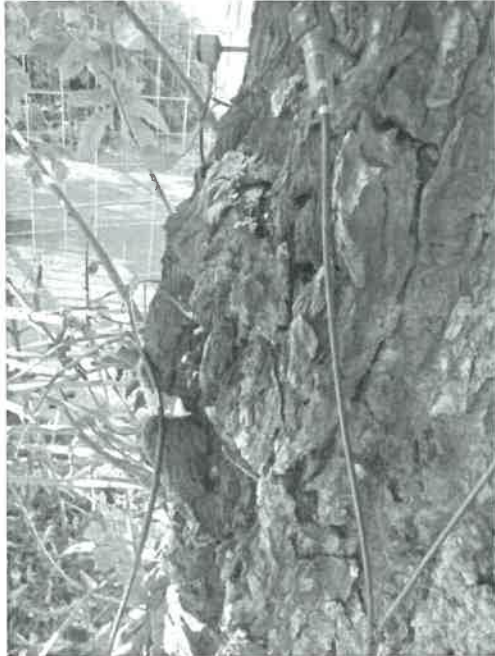
| Favizsgálati adatlap | |
|---|---|
| Fafaj - latin: Aesculus hippocastanum | A gyökérzet erősen gátolt fejlődésű, súlyosan károsodott, sérülések és kiterjedt korhadások alakultak ki. A főgyökérzet kikorhadt, a fa alatt a talajban üreg keletkezett. |
| Fa magassága: 5 m | A gyökérnyak súlyosan károsodott, benne kiterjedt gesztkorhadás és odvasodás alakult ki, rovarok kártétele látható. |
| Törzs átmérő 1m-en: 58 cm | A törzs teljes hosszában súlyosan károsodott, benne kiterjedt gesztkorhadás és odvasodás alakult ki, kéreg elhalások, daganatos elváltozások és rovarok kártétele látható. Törésveszélyes. |
| Korona átmérője: 4 m | A koronaalap súlyosan károsodott, teljes egészében korhad és odvas. |
| | A korona csonkolt, hiányzik. |
| | A vizsgált fa súlyosan károsodott, előrehaladottan leromlott állapotú. Törésveszélyes. Élet és vagyonbiztonságot veszélyeztet. |

| Favizsgálati adatlap | |
|---|---|
| | Kivágás |

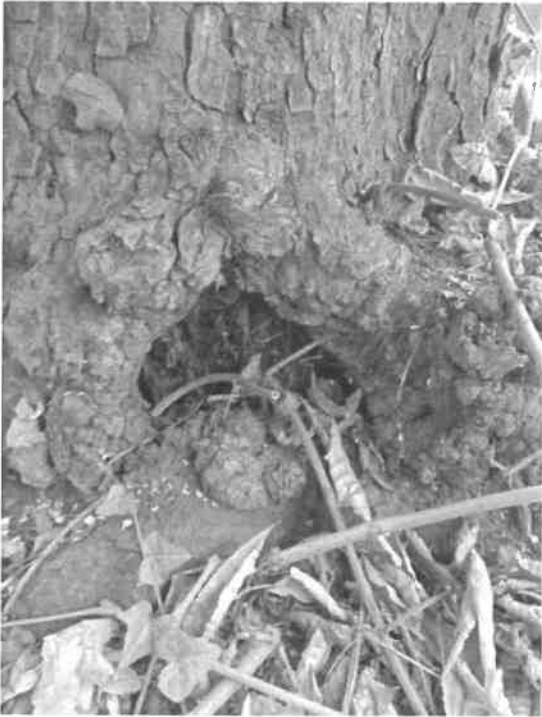
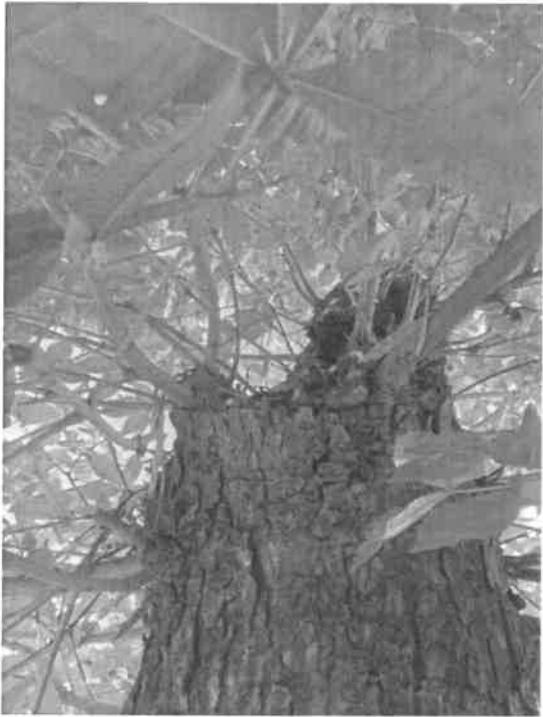
Műszeres vizsgálat és statikai értékelés első rétegen

A korhadt terület aránya:

73%

Csonkolt korona esetén nem releváns

MAGAS KOCKÁZAT

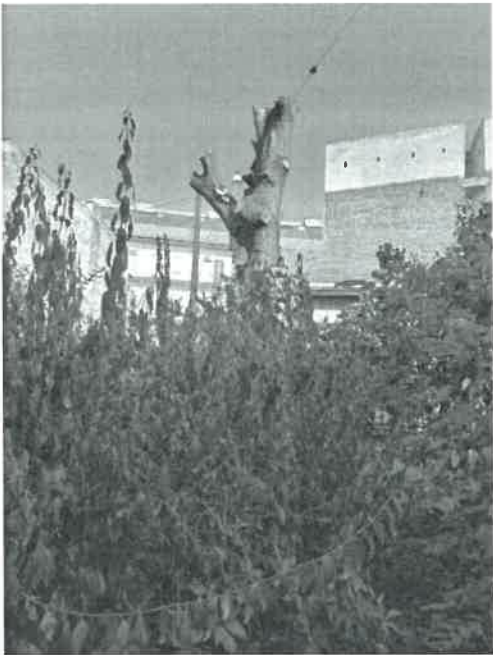
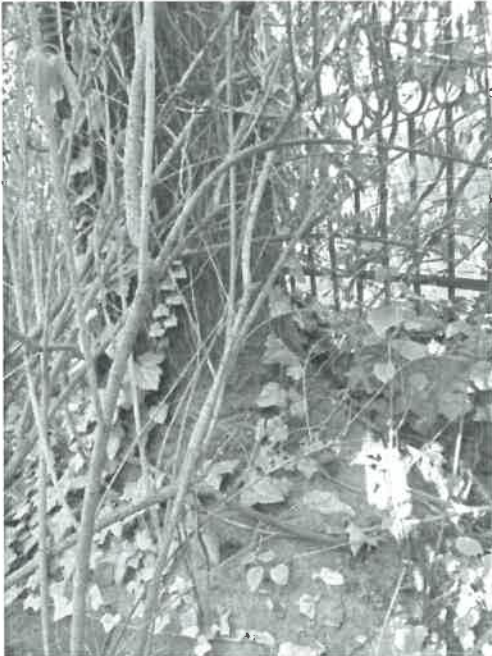
| Favizsgálati adatlap | |
|---|--|
| Fa kódja: 3. | |

| Favizsgálati adatlap | |
|---|--|
| A gyökérzet elhalt, korhad. | |
| A gyökérnyak elhalt, korhad. | |
| A törzs elhalt, a kéreg leválik. | |
| A koronaalap elhalt, korhad, a kéreg leválik. | |
| A korona elhalt, hiányzik. | |
| A vizsgált fa elhalt, korhad. Törésveszélyes. Élet és vagyonbiztonságot veszélyeztet. | |

| Favizsgálati adatlap | |
|---|--|
| Kivágás | |

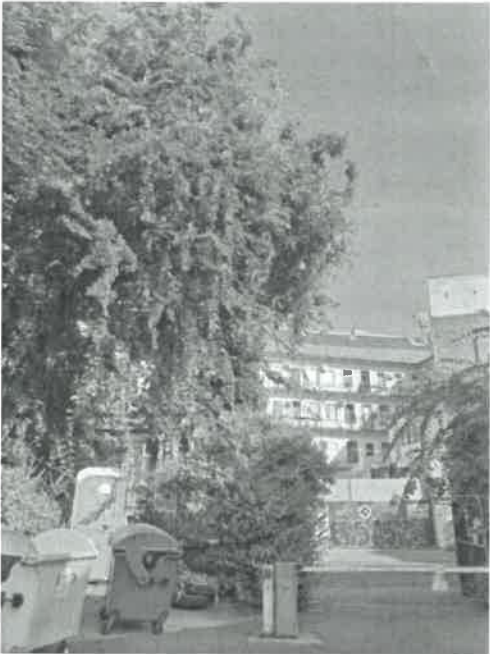
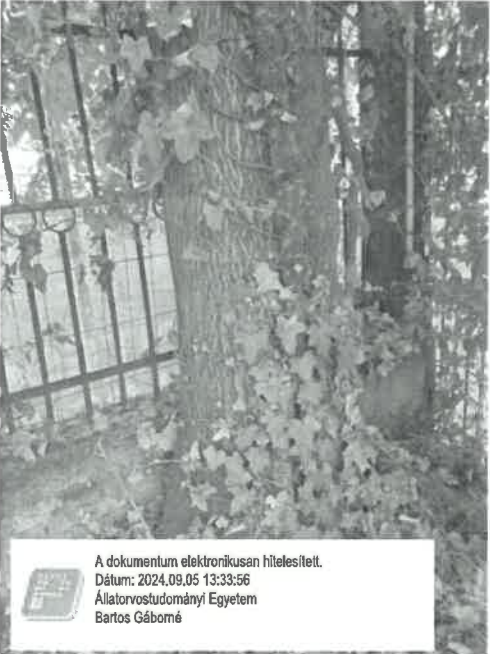
| Favizsgálati adatlap | |
|---|---|
| <div>Fa magassága:<div>14 m</div></div> | <div>A gyökérzet elhalt, korhad.</div> |
| <div>Törzs magassága:<div>- m</div></div> | <div>A gyökérnyak elhalt, korhad, a kéreg leválik.</div> |
| <div>Korona átmérője:<div>- m</div></div> | <div>A törzs elhalt, korhad, a kéreg leválik.</div> |
| <div></div> | <div>A koronaalap elhalt, korhad.</div> |
| | <div>A korona elhalt, száraz.</div> |
| | <div>Epifiton növény a fán:<div>borostyán</div></div> |
