| Fadiagnosztikai adatlap és kezelési javaslat | | | |
| Település: | Budapest, VII. kerület | | |
| Terület: | Wesselényi utca 49. | | |
| Fafaj (latin): | Ailanthus altissima | | |

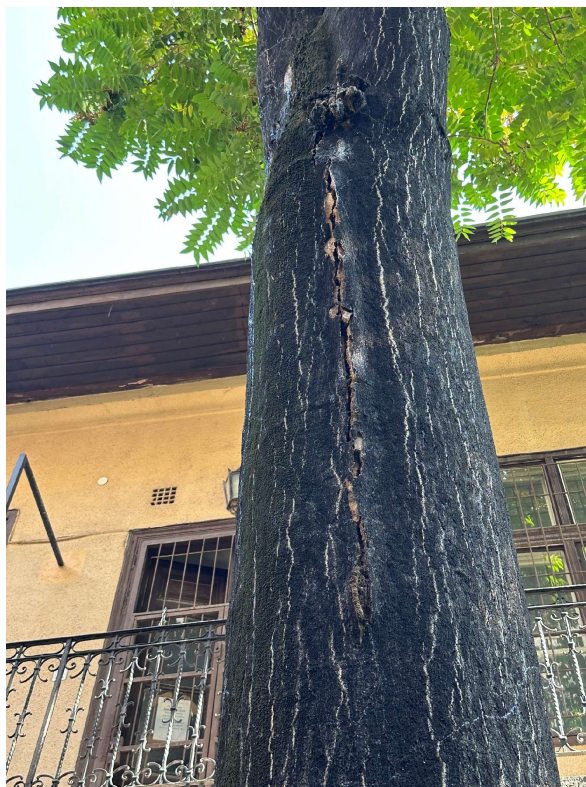
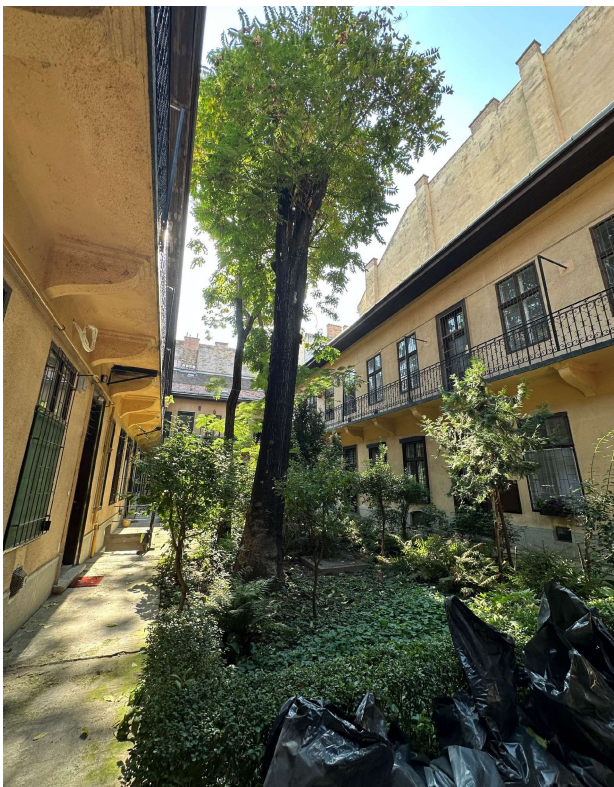
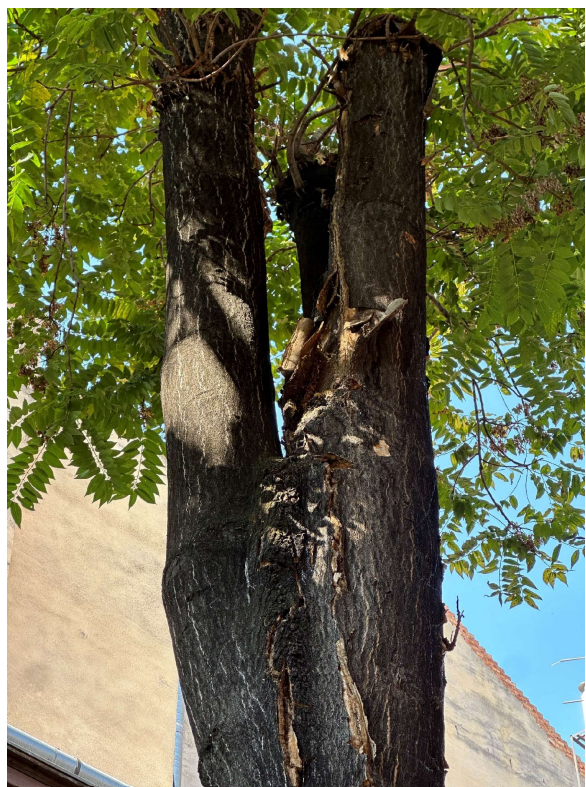
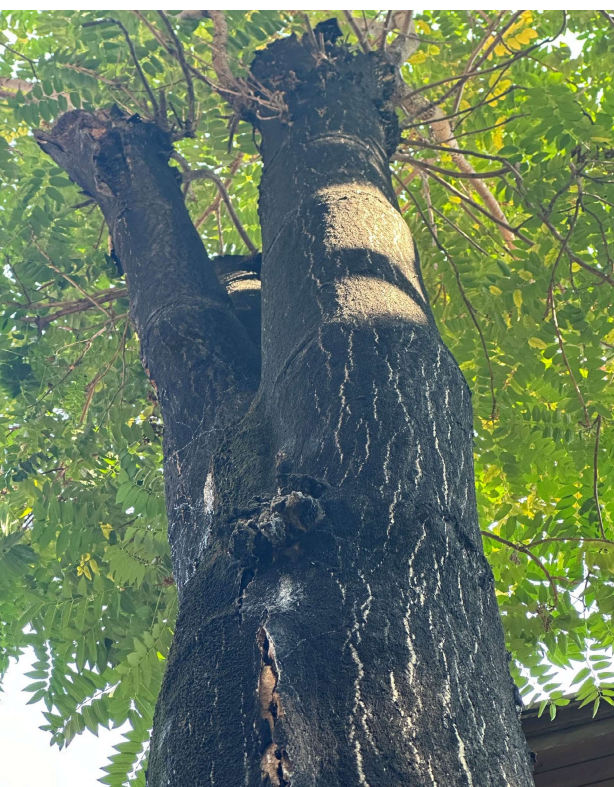
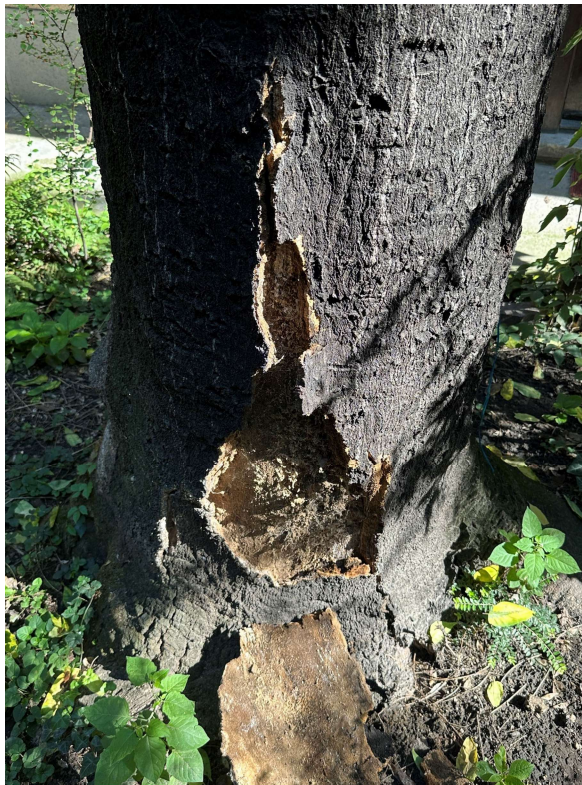
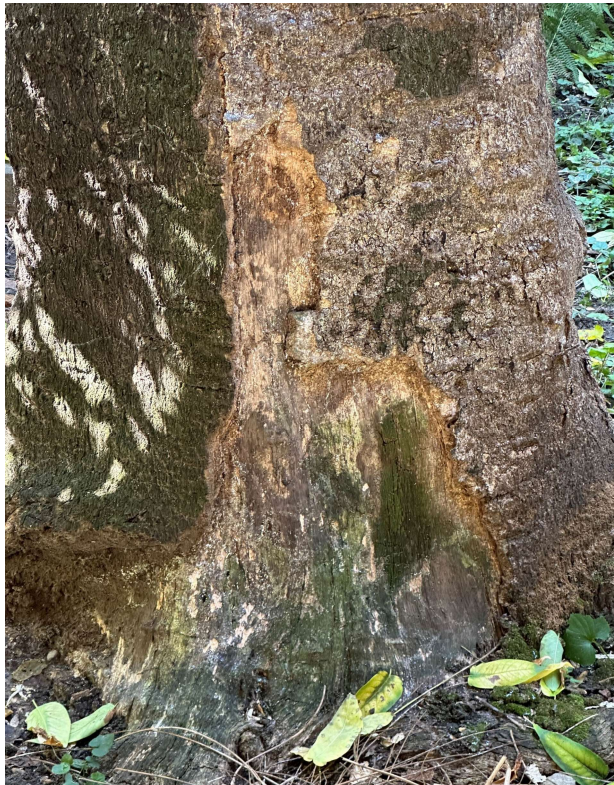
A fa egy belsőudvarban, egy 4 x 8 méteres töldfelületben helyezkedik el. A fa enyhén megdőlt. A törzsétől 1 méterre burkolat, valamint vízóraakna, 2 méterre épület található. Gyökérnyak bekorhadott, a hancsréteg sérült, részben leszakadt. Törzsön 1,5 m hosszú repedés. A törzs kétharmada elhalt. Lombkoronaalagnál villás elágazás, látható felszíni sérülésekkel. A lombkorona visszacsonkolt. A fa elöregedett, egészségi állapota leromlott. A jelentős törzskárosodás miatt, a fa állékonyasága veszélyeztetett. **A fa jelenlegi állapotában környezetét, élet- és vagyónvédelmi szempontból erősen veszélyezteti.**

Gyökérzetben és/vagy a gyökérnyakon látható erős felszíni károsodás, jelentősen kedvezőtlen termőhelyen

A törzs erős károsodása (több nagyfelületű seb, mély bekorhadások)

Erős koronakárosodás (50 % fölött)

Kivágandó, balesetveszélyes fa. A fa mielőbbi kivágása javasolt, annak érdekében, hogy a balesetveszélyes állapot megszűnjön. A kialakult állapot a fa növekedéséből fakad, a tulajdonos a kialakult helyzetről nem tehet.
