## FAVIZSGÁLATI SZAKVÉLEMÉNY

Budapest, VII. ker. közterületein élő  
vizuális és műszeres vizsgálatok 20 db fa

Budapest Főváros VII. kerület Erzsébetváros Önkormányzata  
Városüzemeltetési Iroda  
1073 Budapest, Erzsébet krt. 6.

Göd, 2025. május 10.

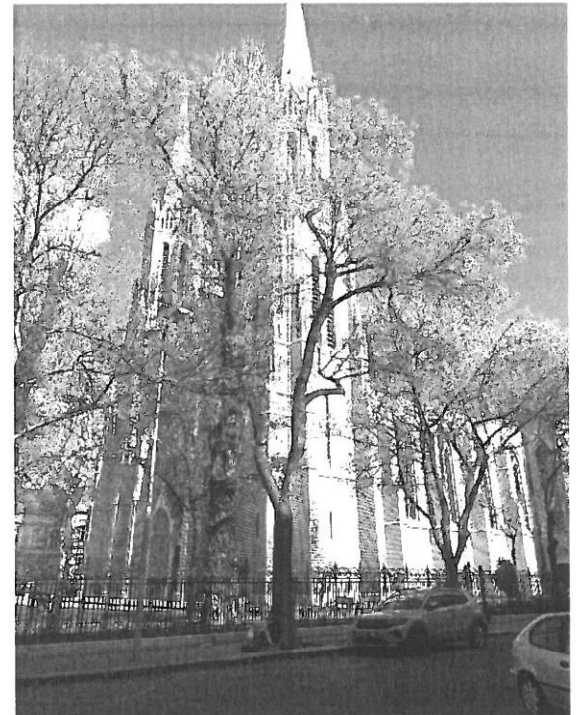
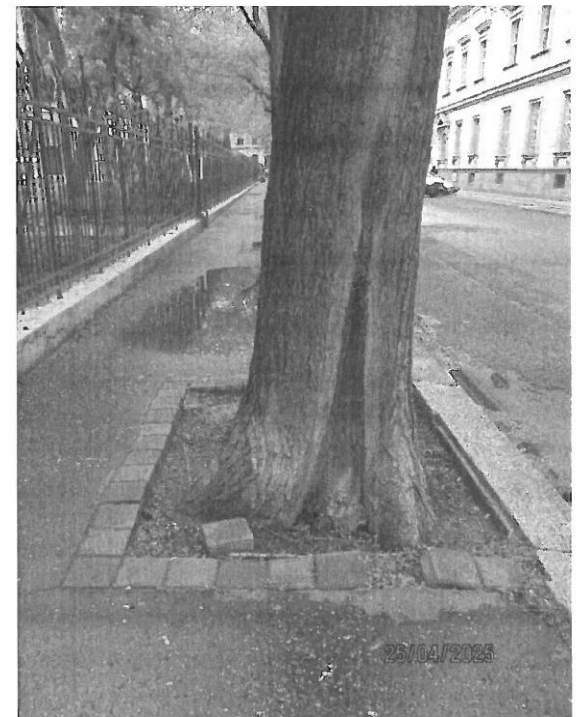
azonosító szám: RT0004

<u>gyökér, gyökérnyak állapot</u>	Radó értékszám:	1
kutyák által gyakran használt szűk faveremben, gyökérnyakon a kéreg felrepedt

<u>törzs állapot</u>	Radó értékszám:	2
egyenes, súlyos sérülések, erős necrotic fertőzés foltok, repedés mögött korhadt hánccs

<u>korona, korona alap állapot</u>	Radó értékszám:	2
magasra feltisztított korona alap sérült, necrotic fertőzés, rendszeres visszavágás nyomok, úttest felé külponos

Vizuális vizsgálat összegzése
A jelentős mértékű alakorhadás és gyökérnyak sérülése miatt műszeres vizsgálat nélkül is megállapítható, hogy közterületen a megtartása kockázatos. A lombfakadást követően a súlya megnő, ezzel együtt a dőlés veszély is.

Kezelési javaslat:
A fa életképessége szakszerű faápolással sem állítható helyre, dőlés veszély miatt <u>sürgősen kivágandó.</u>

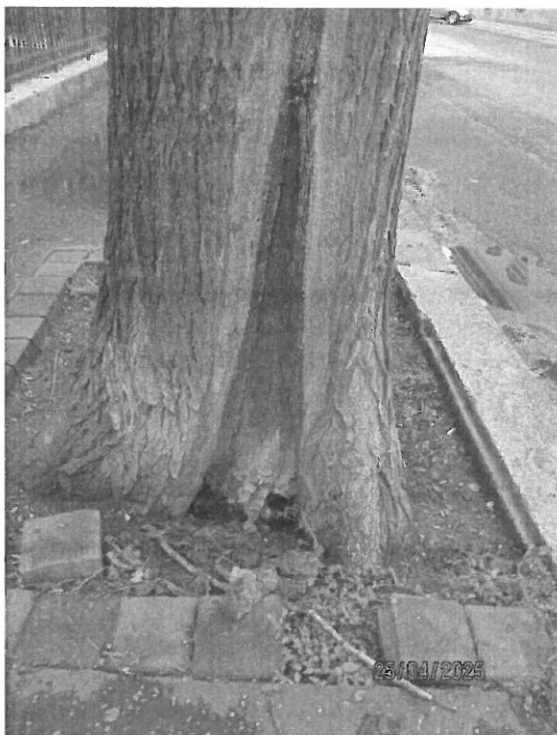
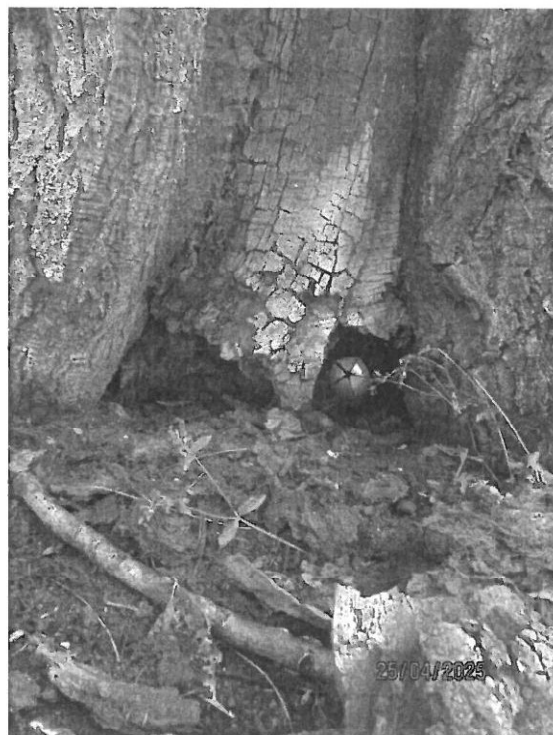
A gyökérnyak alatti korhadt üreg a fa északnyugati oldalán

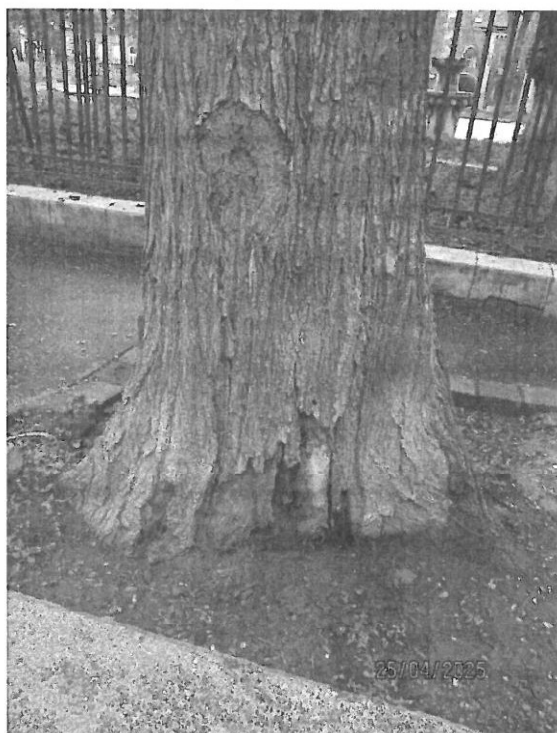
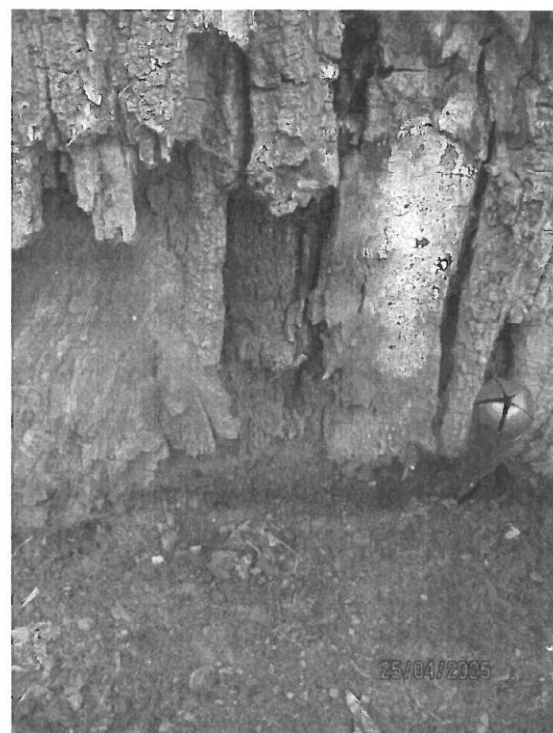
A gyökérnyaki alákorhadás a fa déli oldalán
