FAVIZSGÁLATI SZAKVÉLEMÉNY

Budapest, VII. ker. Almássy tér
1 db fára vonatkozóan – AT0053

Göd, 2024. szeptember 19.

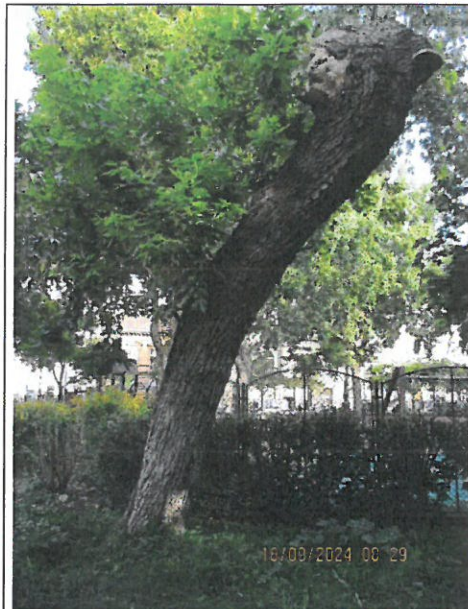
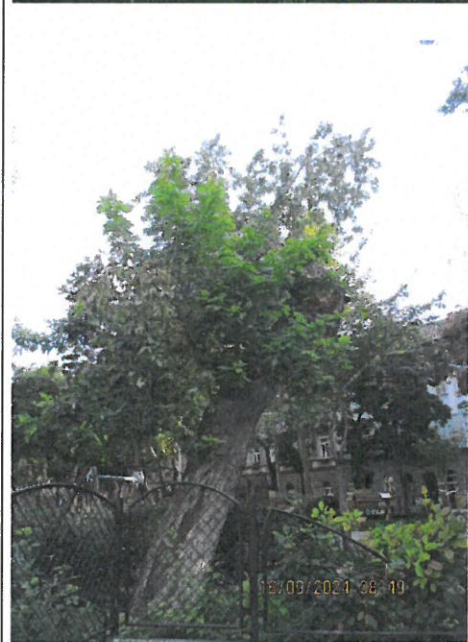
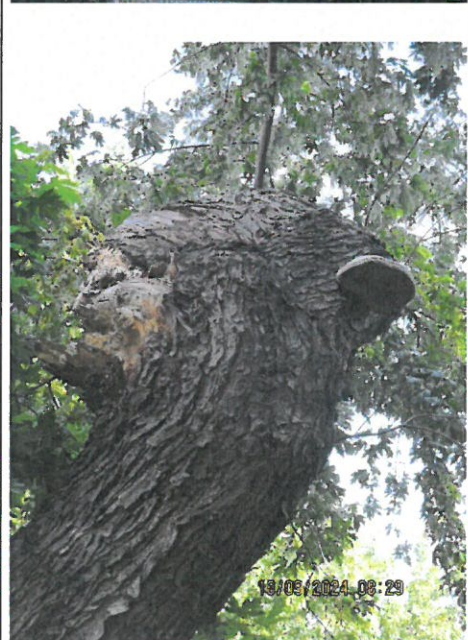
FAVIZSGÁLATI ADATLAP

adatfelvétel időpontja:	2024.09.18.
adatfelvétel helye:	Bp., VII. Almássy tér
	közhasználatú parkterület
Hrsz:	33717
sorszám:	AT 0053
fafaj:	Acer saccharinum
	ezüst juhar
törzs átmérő /cm	60
törzs magasság /m	4
korona átmérő /m	4
fa magasság /m	6
gyökér és környezet állapota	3
törzs állapota	2
korona állapota	1
életképesség értékelése	1
állapot mutató	18 %
megtarthatósági mutató	10 %
fahely	öntözött cserje terület
egyedi jellemzők	
<p>A fa törzse keleti irányba nőtt, gyökérnyaktól felfelé a fa húzott oldalán 2 m magasságig tenyérnyi szélesen már korábban felhasadt a kéreg, alatta korhadásnak indult a geszt, mert a seb nem záródott.</p> <p>Korona alapon egy korábbi ágszakadás nyomán bekorhadt a csonk, több oldalon taplógomba termőtestek fejlődtek ki rajta, az e fölötti vágás tört le két hete.</p> <p>A fa élet ereje semmilyen szakszerű faápolási módszerrel nem állítható helyre.</p>

- törzsön lévő korhadat repedés nem növekedett, stagnál,
- korona alapon a három éve leszakadt ág csonkja bekorhadat, gomba termőtestek jelentek meg rajta, romló tendencia,
- azt az oldalágat, ami idén ősszel lehasadt, három évvel ezelőtt műszerrel vizsgáltuk, akkor nem mutatott korhadást, romló tendencia.

A fa jelenleg egy csonk képét mutatja, ami nem illik a parkba, de ennél sokkal nagyobb baj, hogy a korhadat korona alapon még ott lévő vékonyabb ágak is bármikor letörhetnek, ami veszélyezteti a közterület biztonságos használatát, a fa mielőbbi kivágása indokolt.

A kivágott fa jóvátételi pótlása a telken belül elvégezhető, de a faültetés helyének kiválasztásakor a kialakult park szerkezetet és a közműveket figyelembe kell venni.

A téren többféle fafaj él, de ajánlatos jó várostűrő fafajt választani, ami nem igényel növényvédelmi kezelést, pl. Carpinus betulus/ gyertyán vagy Ginkgo biloba /páfrányfenyő alap faj vagy kertészeti változat ültetése javasolt.
