**FAVIZSGÁLATI SZAKVÉLEMÉNY**

Budapest, VII. ker. Reformáció parkban  
33502/1 hrsz. telken élő 3 db fára vonatkozóan

Göd, 2024. október 28.

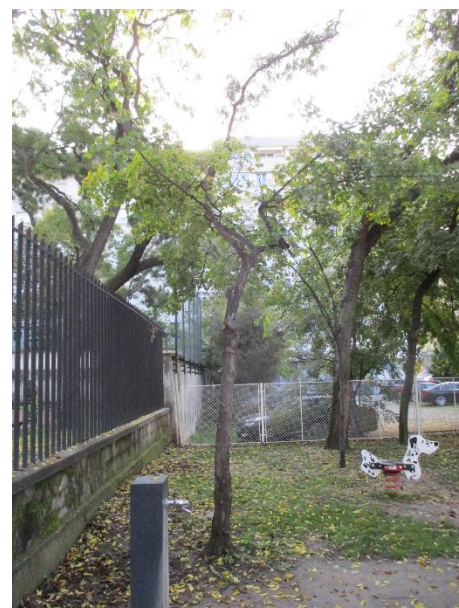
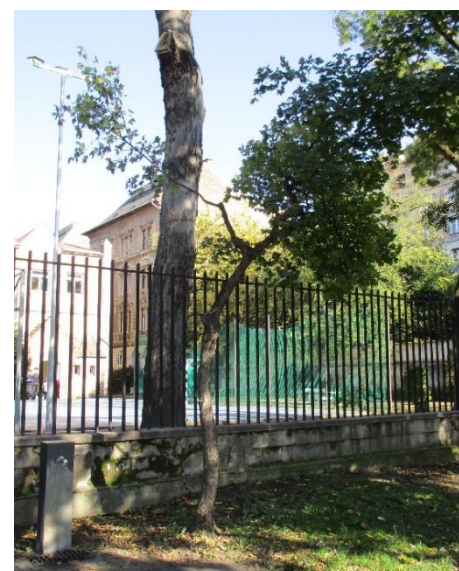
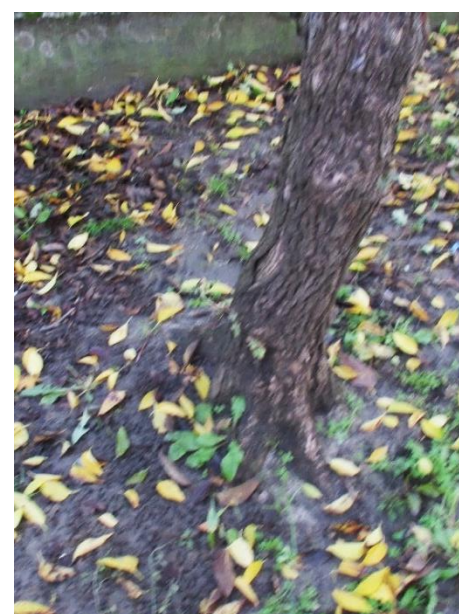
azonosító szám:	<b>BJ0028</b>	
fafaj:	Acer campestre mezei juhar	
törzs átmérő 1 m-en /cm	10	
törzs magasság /m	2	
korona átmérő /m	3	
fa magasság /m	3	
statikai védőzóna /m	1	
favédelmi zóna /m	6	
gyökér, gyökérnyak állapot	Radó értékszám:	2
törzs állapot	Radó értékszám:	2
korona, korona alap állapot	Radó értékszám:	2
életképesség	Radó értékszám:	2
Egy évtizeden belül lecserélendő		
<b>A fa általános állapot mutatója:</b>		<b>25%</b>
A fa statikai állapota		
Függőlegestől való kitérés iránya: dél		
Függőlegestől való kitérés mértéke: enyhe		
Súlypont eltolódás mértéke: 0,5 m		
A fa kockázat elemzését befolyásoló tényezők		
A fa elhelyezkedése	park	1
A fa környezete	szorzó:	0,85
Élőhely minősége	szorzó:	0,9
Környezeti veszélyeztetés	szorzó:	0,8
<b>Kockázat arányos megtarthatósági mutató</b>		<b>15%</b>
<b>Vizuális vizsgálat összegzése</b>		
A fa habitusa torz, mert a szomszédban a kerítés túloldalán terebélyes fa alá szorulva él, vezér sudár visszatört, koronáját próbálták kezelni, hogy egyensúlyba maradjon. Törzsén, gyökérnyak felett a mechanikai sérülések nem záródtak. Gyökérzónában vízvezetékek.

<b>Építkezés alatti beavatkozási javaslat</b>		
A fa jelenlegi rossz állapota szakszerű ápolással sem javítható, a parkrekonstrukció során a fa cseréje javasolt, de NEM a jelenlegi helyén.

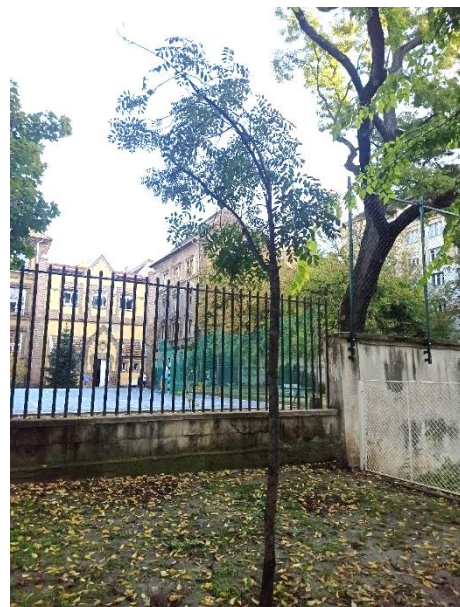
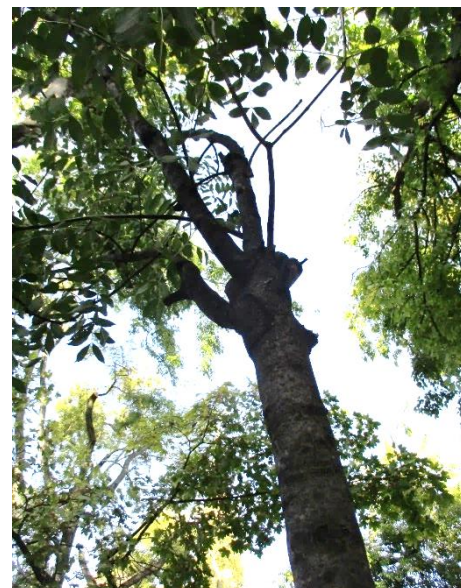
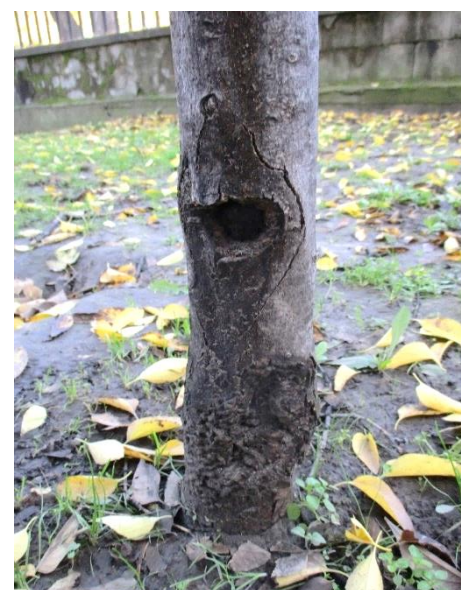
azonosító szám:	<b>BJ0033</b>	
fafaj:	Fraxinus ornus virágos kóris	
törzs átmérő 1 m-en /cm		5
törzs magasság /m		2
korona átmérő /m		1
fa magasság /m		3
statikai védőzóna /m		1
favédelmi zóna /m		6
gyökér, gyökérnyak állapot	Radó értékszám:	2
törzs állapot	Radó értékszám:	2
korona, korona alap állapot	Radó értékszám:	2
életképesség	Radó értékszám:	2
Egy évtizeden belül lecserélendő		
<b>A fa általános állapot mutatója:</b>		<b>25%</b>
A fa statikai állapota		
Függőlegestől való kitérés iránya: -		
Függőlegestől való kitérés mértéke: -		
Súlypont eltolódás mértéke: -		
A fa kockázat elemzését befolyásoló tényezők		
A fa elhelyezkedése	park	1
A fa környezete	szorzó:	0,85
Élőhely minősége	szorzó:	0,9
Környezeti veszélyeztetés	szorzó:	0,8
<b>Kockázat arányos megtarthatósági mutató</b>		<b>15%</b>
<b>Vizuális vizsgálat összegzése</b>		
A szomszédos fák koronája alá a mély árnyékba ültetett fa, vezér sudara visszatört, a hajtásrendszer sérült, féloldalas, torz korona. Gyökérnyak felett mechanikai sérülések nem záródtak, kéreg több helyen felrepedt, különféle alakú és mélységű károsodásokat mutat, vélhetően kezdődő kéregrák tünetei.

<b>Építkezés alatti beavatkozási javaslat</b>		
A fa jelenlegi rossz állapota szakszerű ápolással sem javítható, a parkrekonstrukció során a fa cseréje javasolt, de NEM a jelenlegi helyén.

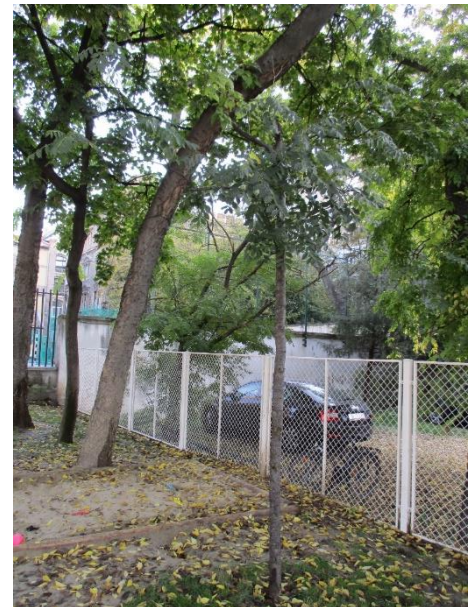
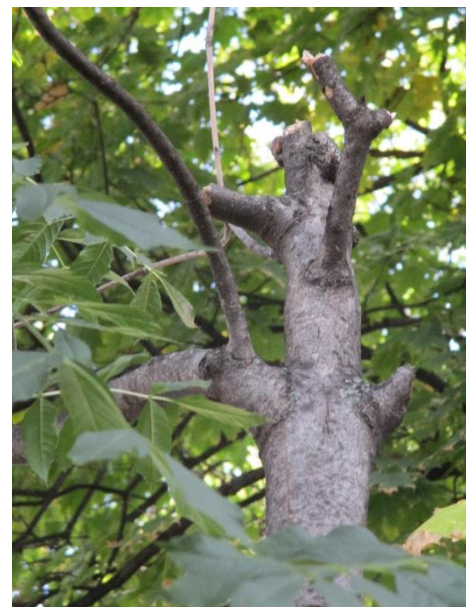
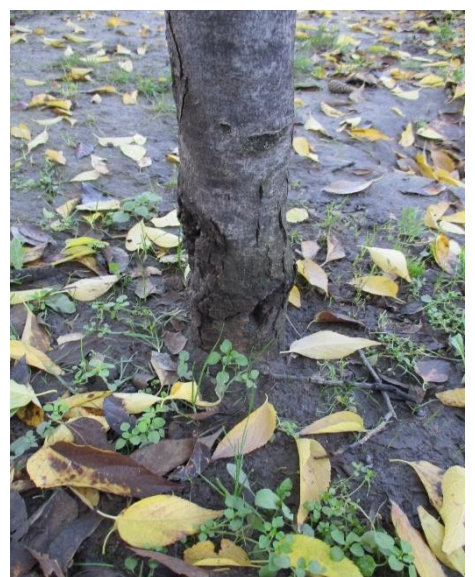
azonosító szám:	<b>BJ0037</b>	
fafaj:	Fraxinus ornus virágos kőris	
törzs átmérő 1 m-en /cm		5
törzs magasság /m		2
korona átmérő /m		1
fa magasság /m		3
statikai védőzóna /m		1
favédelmi zóna /m		6
gyökér, gyökérnyak állapot	Radó értékszám:	2
törzs állapot	Radó értékszám:	2
korona, korona alap állapot	Radó értékszám:	2
életképesség	Radó értékszám:	2
Egy évtizeden belül lecsereendő		
<b>A fa általános állapot mutatója:</b>		<b>25%</b>
A fa statikai állapota		
Függőlegestől való kitérés iránya: -		
Függőlegestől való kitérés mértéke: -		
Súlypont eltolódás mértéke: -		
A fa kockázat elemzését befolyásoló tényezők		
A fa elhelyezkedése	park	1
A fa környezete	szorzó:	0,85
Élőhely minősége	szorzó:	0,9
Környezeti veszélyeztetés	szorzó:	0,8
<b>Kockázat arányos megtarthatósági mutató</b>		<b>15%</b>
<b>Vizuális vizsgálat összegzése</b>		
A szomszédos fák koronája alá a mély árnyékba ültetett fa, vezér sudara visszatört, a hajtásrendszer sérült, féloldalas, torz korona. Gyökérnyak felett mechanikai sérülések nem záródtak, kéreg több helyen felrepedt, különféle alakú és mélységű károsodásokat mutat, vélhetően kezdődő kéregrák tünetei.

<b>Építkezés alatti beavatkozási javaslat</b>		
A fa jelenlegi rossz állapota szakszerű ápolással sem javítható, a parkrekonstrukció során a fa cseréje javasolt, de NEM a jelenlegi helyén.
