## KERTÉSZETI SZAKÉRTŐI VÉLEMÉNY

2020. július 11-i viharban sérült két fáról  
helyszínek:  
Budapest VII. ker. Klauzál tér és Belvárosi Pihenőpark

Megbízó:  
Budapest Főváros VII. kerület Erzsébetvárosi Polgármesteri Hivatal  
Városgazdálkodási Iroda  
1073 Budapest, Erzsébet krt. 6.

Budapest, 2020. július 17.

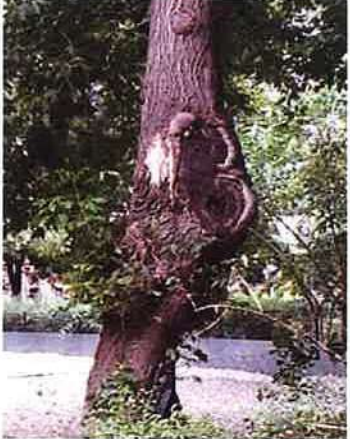
gyökér és környezet állapota	2
	törzs állapota	2
	korona állapota	2
	koronaalap állapota	1
	életképesség értékelése	1
	állapot mutató	15 %
	kockázati mutató	11 %
	vitalitás érték	10 %
	becsült életkor*	50-52 év
	*MFE alkalmazás felhasználásával

régi és a friss törzssérülés

<p><u>egyedi jellemzők</u></p> <p>Magról kelt, oldalirányba nőtt gyomfa. Törzsén régi ágszakadás nyomán bekorhadt odvasodás. Kérgé alatt rovar járatok, törzs sarjak, kéreg dudrok, elváltozások. Koronája sűrű, a hajtások zöme másodlagos vízajtás, száraz ágak, gallyak aránya 25-50%, rendszeres ápolás nélkül. A viharban leszakadt ág csonkja nem lett szakszerűen kezelve, további ágszakadások prognosztizálhatók, mert a fa statikailag nincs egyensúlyban, a törzs belső szövetei korhadás vélhetően a korona alap irányába húzódnak.</p>
	<p><u>javaslat</u></p> <p>A fa életképessége néhány évre költséges beavatkozásokkal helyreállítható, de inváziós faj, így megtartása nem javasolt.</p>

üregesen bekorhadt régi ágtörés nyom

A Kaluzsai téri 0045 kataszteri számú fa életképessége faápolási beavatkozásokkal még néhány évig megőrizhető lehetne a korona 50%-os könnyítésével, a törzs sebek szakszerű kezelése, odú kezelés eredménye képen a fa életben maradna, de csonkolt habitusa miatt esztétikailag nem lenne kedvező látvány. Mivel a fafaj a fás szárú növények védelméről szóló 346/2008. (XII. 30.) Kormányrendelet szerint inváziós fafaj, ezért jelenleg csekély életképességének költséges helyreállítása helyett kivágása javasolt.

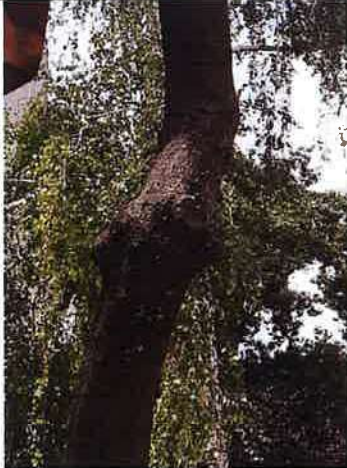
gyökér és környezet állapota	2
	törzs állapota	1
	korona állapota	0
	koronaalap állapota	0
	életképesség értékelése	1
	állapot mutató	0 %
	kockázati mutató	0 %
	vitalitás érték	0 %
	becsült életkor*	20-25 év
	*MFE alkalmazás felhasználásával

korona nélküli törzs

<p><u>egyedi jellemzők</u></p> <p>Vélhetően nem tudatos kertészeti telepítésű gyümölcsfa a vízművek műtárgy domb tetején. Törzse oldalirányba nőtt, rajta régebbi ágsebek, törzs dudrok, kérgén farontó gomba, kéreg alatt rovar járatok. Korona vezérhajtása a viharban leszakadt, megszűnt, csak a törzs maradt, aminek a kihajtása nem várható.</p>
	<p><u>javaslat</u></p> <p>A koronáját vesztett fa megmaradt törzsének kiszedése javasolt.</p>

egykori korona alap alatti gombásodás

A Belvárosi Pihenőparkban álló fa életképessége nem állítható helyre, a fafaj genetikai kapacitására nem jellemző, hogy ebben az életkorban vezér vagy oldal hajtásokat lenne képes fejleszteni. A koronáját vesztett törzs oldalirányú növekedése miatt felmászásra csábít, így közparkban a megtartása nem javasolt, a törzset el kell távolítani. Mivel az egykori fa műtárgy rézsű koronában helyezkedik el, a kisedés technológiáját – tuskózással vagy a nélkül - a közmű üzemeltetővel egyeztetni kell.
