Kertészeti szakvélemény

Budapest, VII. Kerület, Murányi u- 13. szám alatti udvar faállományáról

Budapest, 2021.10.20.

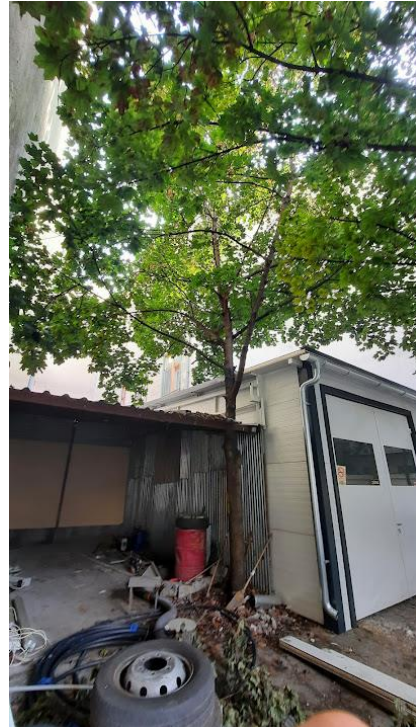
Kataszteri azonosító: Mur2

elhelyezkedés és gyökérzóna: féltető veszi körül (tetőn keresztül nő át), csurgó terület 50%-ban fedett, illetve teljes felületen burkolt

gyökérnyak állapota: ép, a későbbi fejlődésében (10 év távlatában) a beton miatt korlátozott

törzs állapota: korábbi fagylécen kívül ép

koronaalap állapota: vázág helyek korhadása elkezdődött

korona állapota: ép egészséges, de fejlődésében az épület közép hosszú távon (3 év) korlátozza, a szomszéd homlokzatát súrolja

vitalitás: A fa életképessége a kedvezőtlen körülményekhez képest megfelelő, a koronalapon kezdődő korhadás miatt 80%-os

Kezelési javaslat: az épületek tetősíkjának minimális csökkentésével a fa sokáig megtartható, a koronalapon kezdődő korhadást ki kell tisztítani és fasebkezelővel lezárni, a szomszéd homlokzatot súroló ágakat minden évben vissza kell metszeni lehetőség szerint nyugalmi időszakban

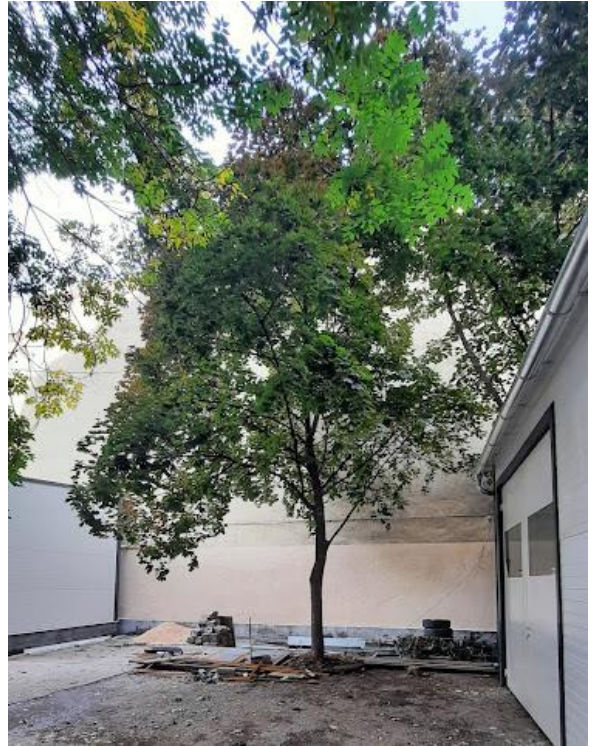
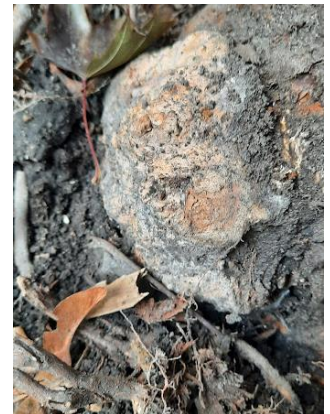
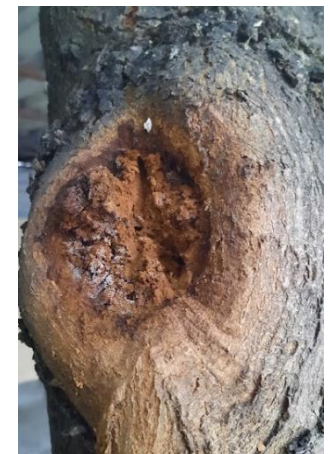
Kataszteri azonosító: Mur3

elhelyezkedés és gyökérszóna: a fatányér 1 m átmérőjű tányéron kívül betonozott, az elbontott szegély miatt gyökerek nagy mértékben felszínre kerültek, súlyosan károsodtak

gyökérnyak állapota: a gyökérnyakon nagyméretű golyva található, ami Agrobacteriumos fertőzés eredménye lehet

koronaalap állapota: A koronaalapon jeletős ágcsontk bekorhadás van, ami a fa várható élettartamát jelentősen csökkentheti

korona állapota: a fa koronája félig a Mur2 fa koronája alá szorult, féloldalas a homlokzat közelsége miatt, a lomkoronában csúcscsáradt vágágak találhatóak

lomb állapota: a lomb nagy része súlyosan levélszél száradt, ami a fa fiziológiás leromlására utal.

vitalitás: A fa életképessége a gyökérnyaki tumor és a koronalap korhadás miatt jelentősen rossz ezért a vitalitási érték 40%. A fa tervezhető életkorát nem tudja betölteni, néhány éven belül kivágandó

Mur3 számú fa törzsátmérője 20cm, vitalitási indexe 40% ezért a pótlási kötelezettsége a tulajdonosnak 8cm törzsátmérő.

kezelési javaslat: A gyökérnyakon lévő tumor eltávolítás után is visszafordíthatatlan ezért ezt nem javaslom. A gyökérzet a felszínre került felszínre került, a koronaalap bekorhadt. A csúcscsáradás miatt leszakadó ágak környezetüket súlyosan élet- és balesetveszélyessé teszik, ezért a fa kivágását javaslom.

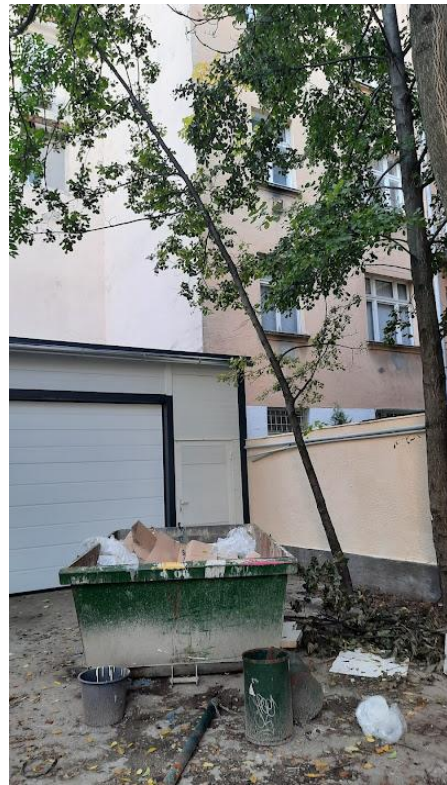
Kataszteri azonosító: Mur4

elhelyezkedés és gyökérszóna: szomszéd udvar kerítésétől töve 40cm-re található, a fatányéron kívül a teljes csurgója burkolt ill. beépített. Mellette 1 méterre áll egy erősebb másik éger.

törzs állapota: erősen külpontos, megdőlt, kéregsérülésekkel.

korona állapota: sudaras korona, erősen alászorult a mellette lévő fajtársának, száraz ágak a koronában

lomb állapota: gyér felkopaszodott lombozat

vitalitás: a mellette álló éger lenőtte, emiatt erősen megdőlt, eltávolítása megfontolandó, előbb utóbb kipsztlul magától is ezért vitalitása 40%-os

kezelési javaslat: a fa szűk térállása miatt fejlődésében alulmaradt ezért eltávolítása megfontolandó, habár 1-2 éven belül magától is valószínűleg ki fog száradni.

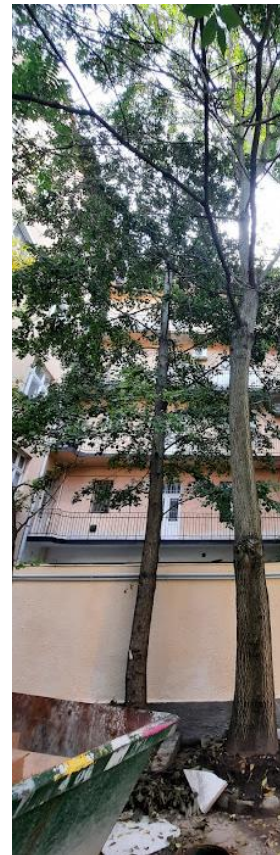
Kataszteri azonosító: Mur5

elhelyezkedés és gyökérezóna: szomszéd udvar kerítésétől töve 50cm re található, a fatányéron kívül a teljes csurgója burkolt ill. beépített erős lehordásban van a tányérban a gyökérezete

korona állapota: néhány kisebb száraz beárnyékolás miatt visszaszáradt ág

lomb állapota: egészséges, de elég laza átlátható

vitalitás: jó vitalitású, egészséges fa, a két mellette álló fa eltávolításával egy hosszanmegtartható fa lehet amelynek oszlopos habitusa a szűk udvarnak jól megfelel

kezelési javaslat: a kétoldalt álló lombjának metszésével növekedése erősen fokozható, koronájából a száraz ágak eltávolítása szükséges, gyökérnyakára talaj rátöltés szükséges, amennyiben körülötte ez valamilyen szegéllyel megtámasztható

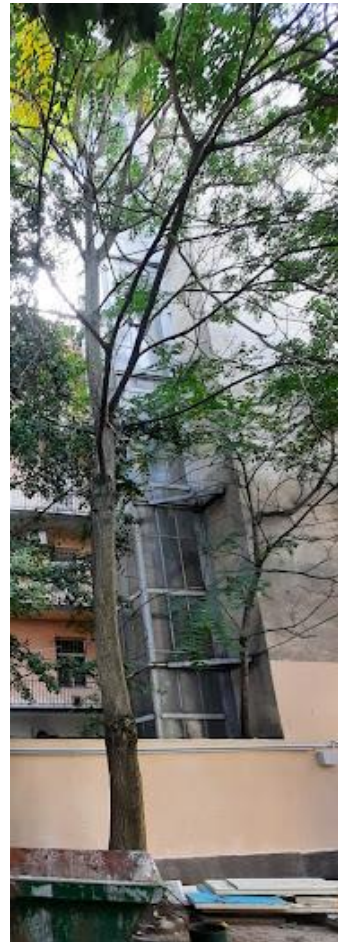
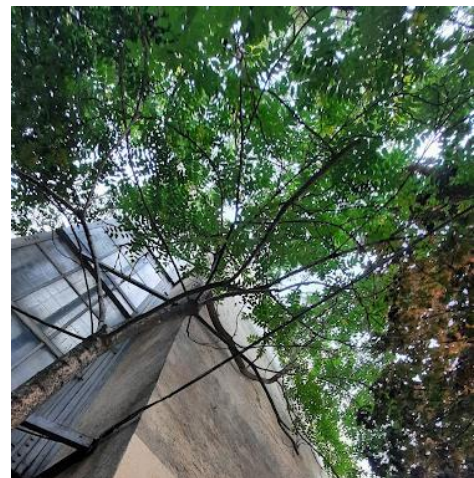
Kataszteri azonosító: Mur6

elhelyezkedés és gyökérezóna: szomszéd kerítésétől töve 40cm re található, a fatányéron kívül a teljes csurgója burkolt

gyökérnyak állapota: ép, kevés sarjjal

korona állapota: sok száraz ág, erősen felnyurgult, a szomszéd liftházát és tűzfalát rongálja

lomb állapota: gyenge satnya lombozat

vitalitás: szűk tér és közeli jobb kondíciójú éger miatt fejlődése erősen korlátozott, amit gyenge lombozata jól mutat,

kezelési javaslat: hím ivarú egyed ezért magot nem hoz

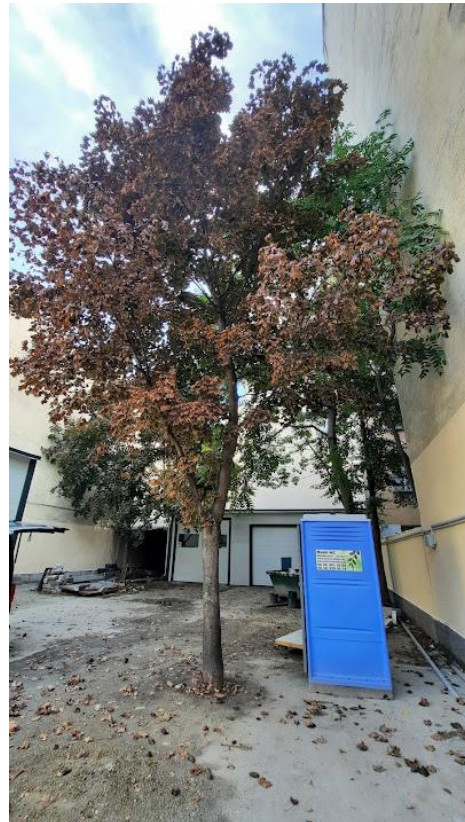
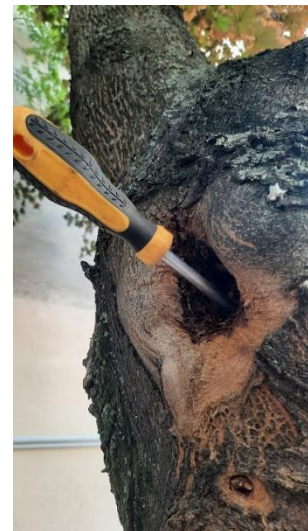
Kataszteri azonosító: Mur7

elhelyezkedés és gyökérzóna: Tűzfaltól 5m távolságra, szűk (80cm átmérőjű) fatányérban burkolt csurgóterület, szegély elbontása miatt felszínre került gyökerek

gyökérnyak állapota: mechanikai sérülések, amit a szegély elbontása miatt szenvedett el

törzs állapota: korábban szerzett fagyléc lekalusszosodott, kisebb mechanikai sérülések

koronaalap állapota: súlyosan korhadt, a korábban levágott metszlap súlyosan bekorhadt (12cm mélyen) két helyen is a koronaalapon. A nagyobb korhadásban cincérlárvákat találtam!

korona állapota: száraz vázágak és csúcscsáradt ágak

lomb állapota: súlyos levélszél száradás miatt koari lombhullás tapasztalható

vitalitás a súlyos koronaalapi korhadás miatt a fa életképessége erősen leromlott ezért a vitalitása max 30%-os

Mur7 számú fa 22,5cm, 30% pótlási kötelezettsége 6,75cm törzsátmérő.

kezelési javaslat: A bekorhadt koronaalap miatt a fa vázágai bármikor leszakadhatnak ezért a fa súlyosan élet- és balesetveszélyes, kivágását javaslom.
