**Farkas Ágnes**

## FAVIZSGÁLATI SZAKVÉLEMÉNY

Budapest, VII. ker. közterületein élő  
vizuális és műszeres vizsgálatok 20 db fa

Göd, 2025. május 10.

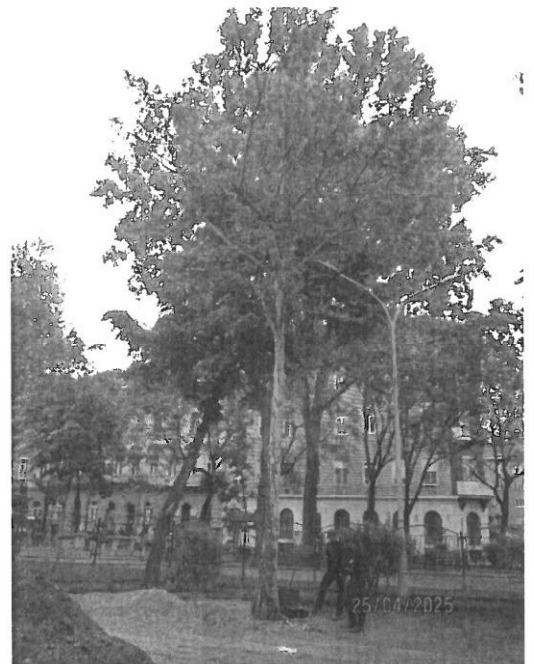
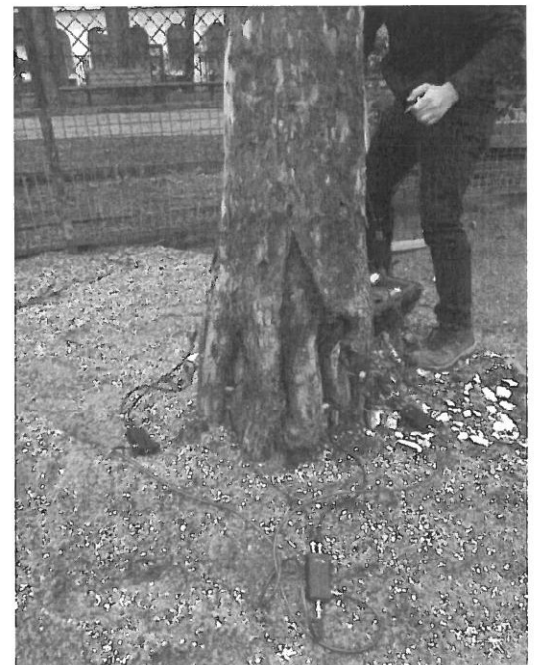
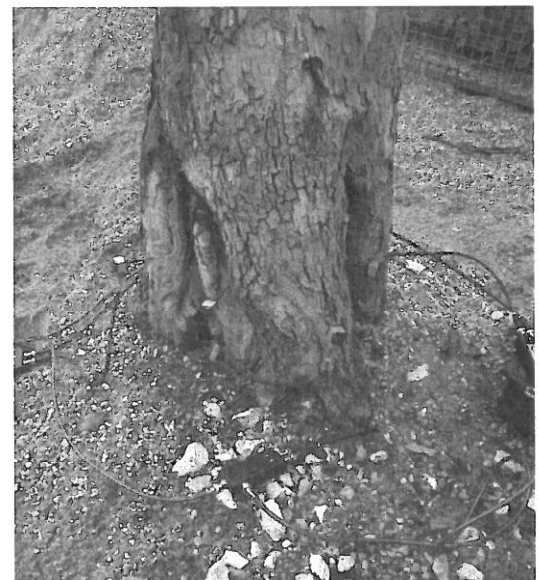
| <u>Almássy tér:</u> | | állapot<br>mutató | |
|---|---|---|---|
| AT0057 | Platanus x acerifolia | 19% | A műszeres mérés magas kockázatot igazolt, a fa életképessége szakszerű faápolással sem állítható helyre, törés és dőlés veszély miatt <u>sürgősen kivágandó</u> . |

| súlyosan sérül, a gyökér terpeszek között korhadt | | |

| Vizuális vizsgálat összegzése |
|---|
| A fa gyökérnyaki sérülése sok éve elkezdődött, amikor még nem volt védelem rajta a kutyák ellen, ez már kritikus mértékű lett. A háncs szállít még tápanyagot, a korona kihajtott, a fa statikailag labilis. |

| Kezelési javaslat: |
|---|
| A műszeres mérés magas kockázatot igazolt, a fa életképessége szakszerű faápolással sem állítható helyre, törés és dőlés veszély miatt <u>sürgősen kivágandó.</u> |

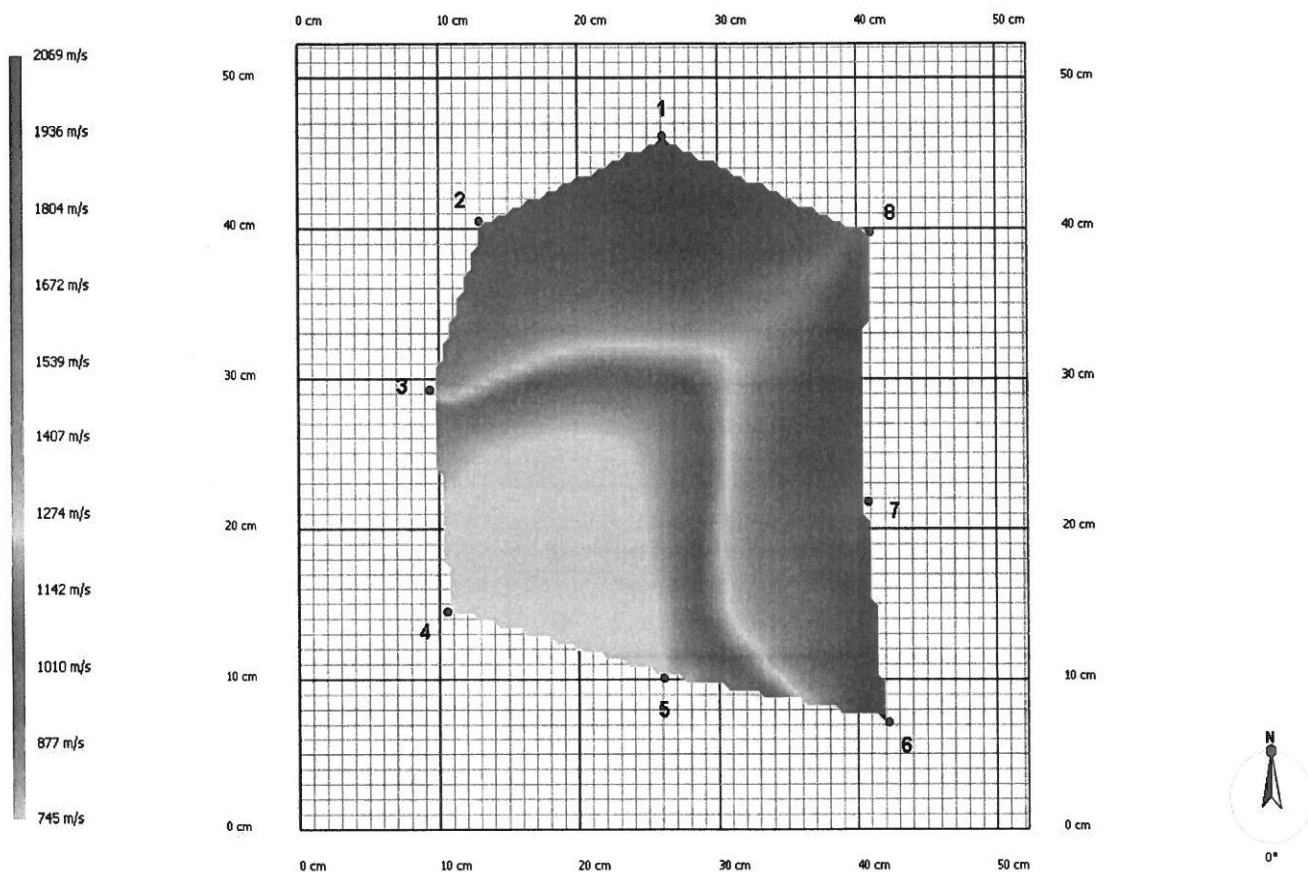
| Réteg név | Magasság | Korhadt terület | Biztonsági Faktor | Kockázati értékelés |
|---|---|---|---|---|
| 1. réteg | 15 cm | 42% | 74% | Magas kockázat |

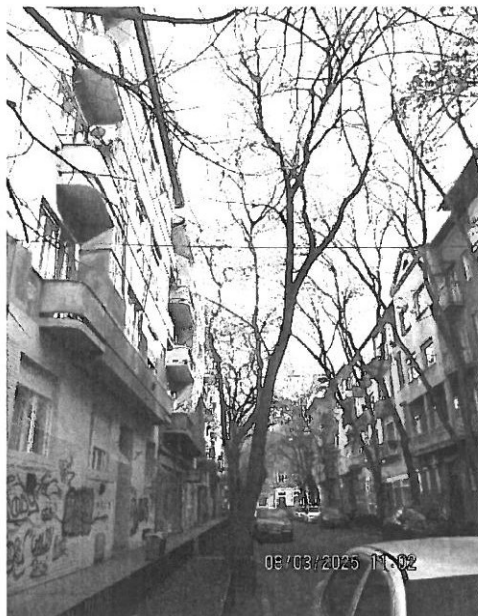
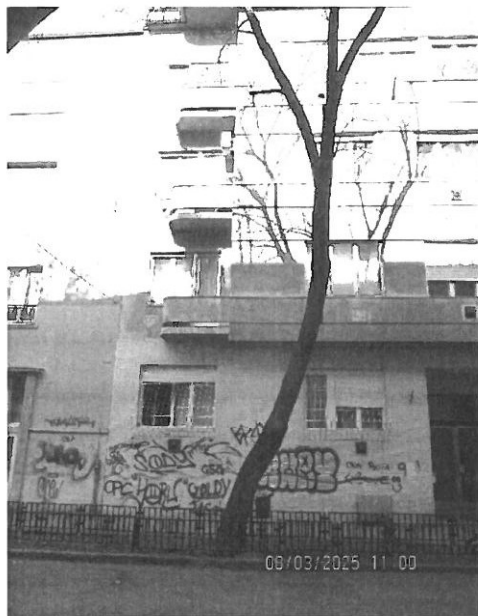
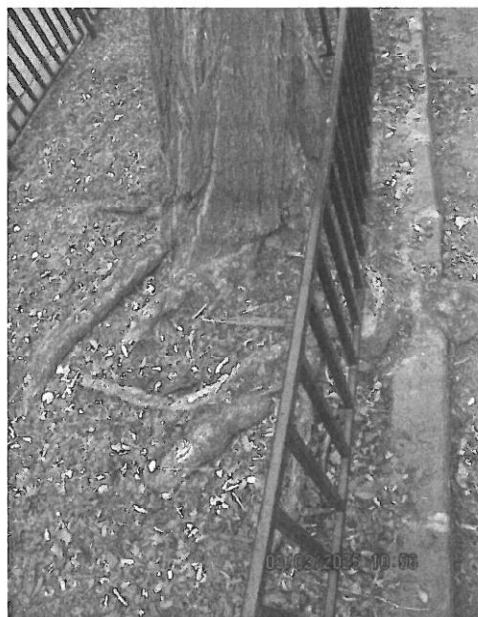
| támgyökerek ránőttek a szegélyre, terpeszek között kezdődő korhadás | | |

| magasra feltisztítva, két irányban csavarodva nőtt, kéregsérülések | | |

| nem a törzs felett van a súlypontja, kevés fény miatt ritkás ágszerkezet, | | |

| Vizuális vizsgálat összegzése |
|---|
| A fa erős külpontossága és gyökérnyak sérülése miatt műszeres vizsgálat nélkül is megállapítható, hogy közterületen a megtartása kockázatos. A lombfakadást követően a súlya megnő, ezzel együtt a dőlés veszély is. |

| Kezelési javaslat: |
|---|
| A fa életképessége szakszerű faápolással sem állítható helyre, törés és dőlés veszély miatt <u>sürgősen kivágandó.</u> |

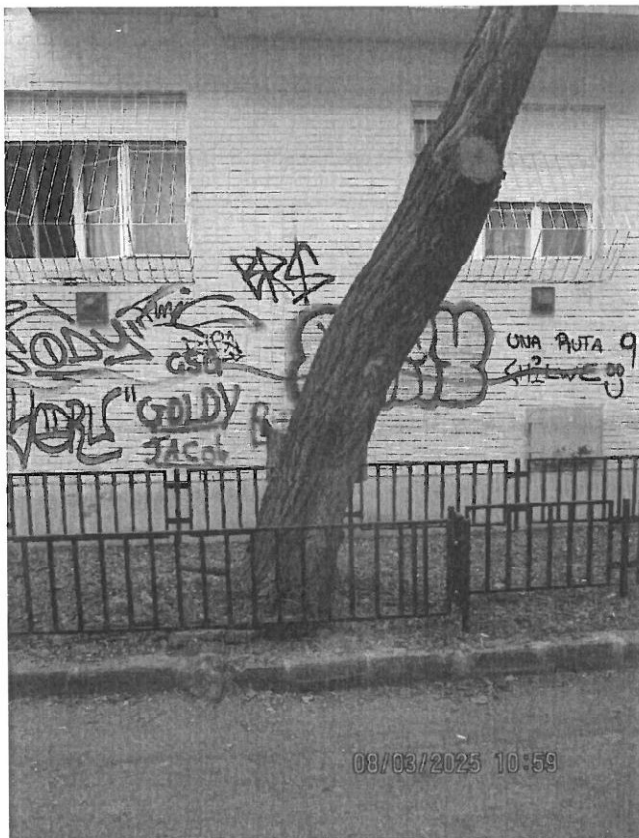
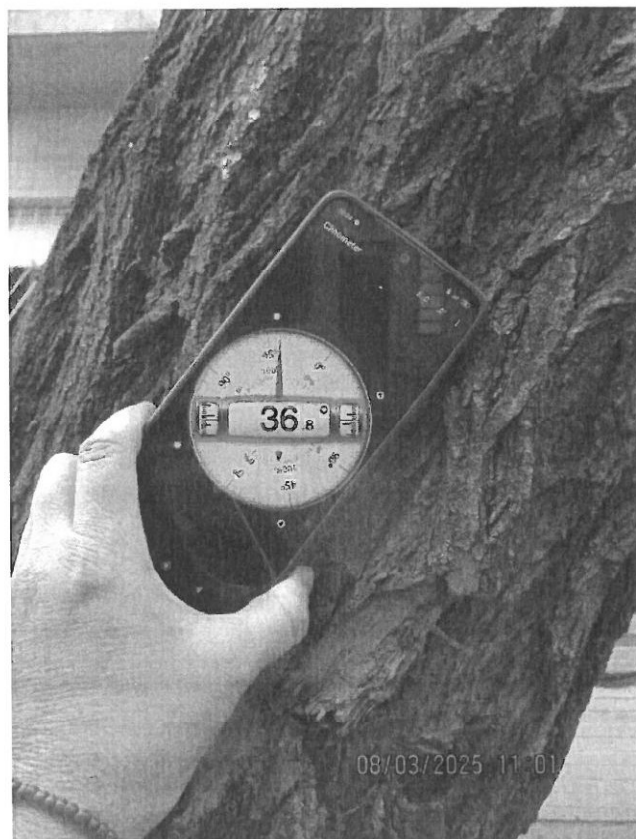
Oldalirányú kitérés északkelet felé

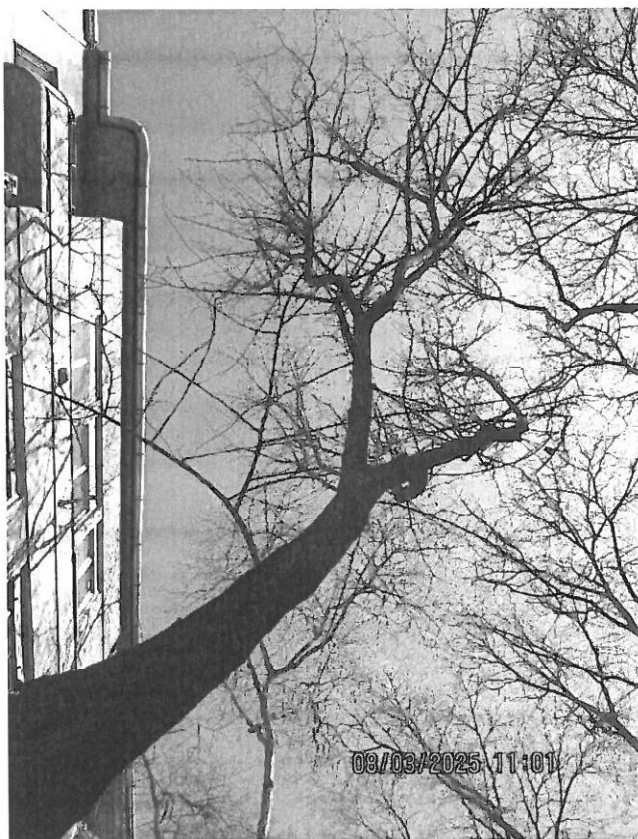
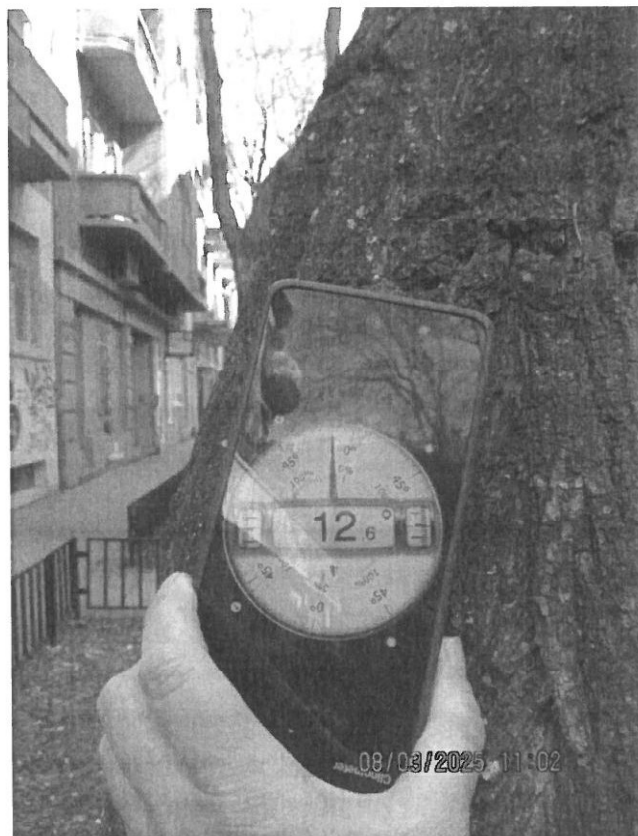
Oldalirányú kitérés délkelet felé
