## FAVIZSGÁLÓI SZAKÉRTŐI VÉLEMÉNY

Budapest VII. ker. Rózsák tere  
RT 0076 kataszteri számú 1 db fáról

## FAVIZSGÁLATI ADATLAP

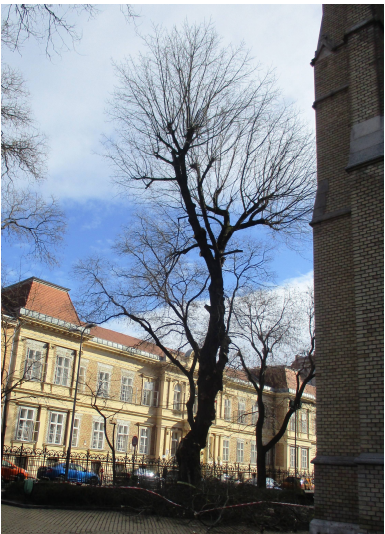
adatfelvétel időpontja:	2022.02.02.
	adatfelvétel helye:	Bp., VII. Rózsák tere
		zárt parkterület
	sorszám:	<b>RT 0076</b>
	fafaj:	Acer negundo
		zöld juhar – invazív fafaj !
	törzs átmérő /cm	80
	törzs magasság /m	2
	korona átmérő /m	8
fa magasság /m	15

gyökér és környezet állapota	3
	törzs állapota	2
	korona állapota	1
	életképesség értékelése	1
	állapot mutató	19 %
	megtarthatósági mutató	12 %
	vitalitás érték	0 %
	becsült életkor*	65-70 év
	*MFE alkalmazás felhasználásával

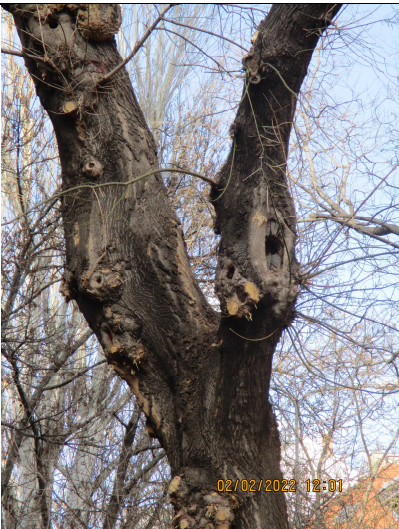
<u>egyedi jellemzők</u>
	<p>A fa törzsén és vágáin az egykor levágott vagy leszakadt ágak helyén a kéreg nem záródott, a metszlapok korhadásnak indultak, a törzsön és a vágágakon szinte mindenhol elkezdődött az üregesedés, korhadási folyamat, ami az évek során egyre jelentősebb mértékűvé vált.</p> <p>A legutóbbi viharban leszakadt ágon is megfigyelhető a bélszövet korhadása, sem a vágágak, sem a korona alap nincs már olyan állapotban, hogy bármilyen szakszerű faápolással a korhadási folyamat visszafordítható lenne.</p>

A fa minden ágán olyan mértékű odvasodás látható, ami a további ágszakadásokat vetíti előre, a törzsön egy régebben keletkezett repedés szintén odvasodásnak indult, hiába vágnák vissza az ágakat, azt a korhadó félben lévő törzs csak rövid ideig tudná megtartani, mert a korhadási folyamat irreverzibilis, annak érdekében, hogy a fa környezete biztonságos legyen a fa kivágása elkerülhetetlen, amit a 12%-os kockázat arányos megtarthatósági mutató is alátámaszt.

Jelen állapotában a fa veszélyes, kivágását mielőbb el kell végezni, mert további ágszakadás veszélye áll fenn.
