Fadiagnosztikai adatlap és kezelési javaslat

Megrendelő:		Sümei Attila	
Település:	Budapest, VII. kerület	Diagnózis:	
Terület:	Garay tér 9.	A gyökérzet és gyökérnyak állapota	
Fa kódja:	1.	Radó EU-s favizsgálati értékszám:	1
EOV koordináta:		A gyökérzet erős, legalább 50 %-os károsodása, nagyon rossz feltételekkel rendelkező termőhelyen	
Fafaj (latin):	Celtis occidentalis	A törzs állapota	
Fafaj (magyar):		Radó EU-s favizsgálati értékszám:	4
Fa magasság:	16 m	Kisméretű károsodás (néhány felszíni seb)	
Törzs magasság:	4 m	A koronaalap és a korona állapota	
Törzs átmérő 1m-en:	29 cm	Radó EU-s favizsgálati értékszám:	4
Törzs kerület 1m-en:	90 cm	A lombveszteség 11 - 25 százalék közötti	
Korona átmérő:	11 m	A fa egészségi állapota és életképessége	
Vizsgálat ideje:	2024.09.19	Értékszám:	1

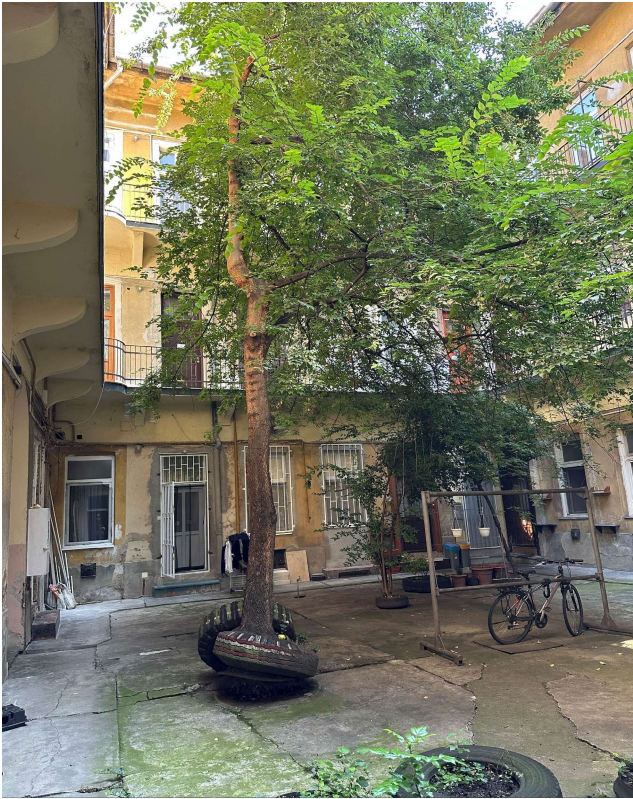
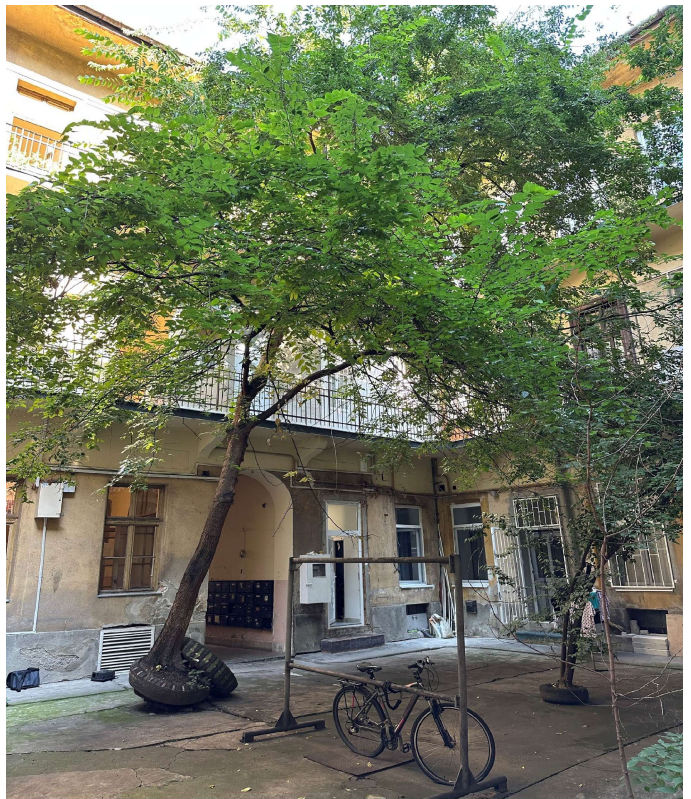
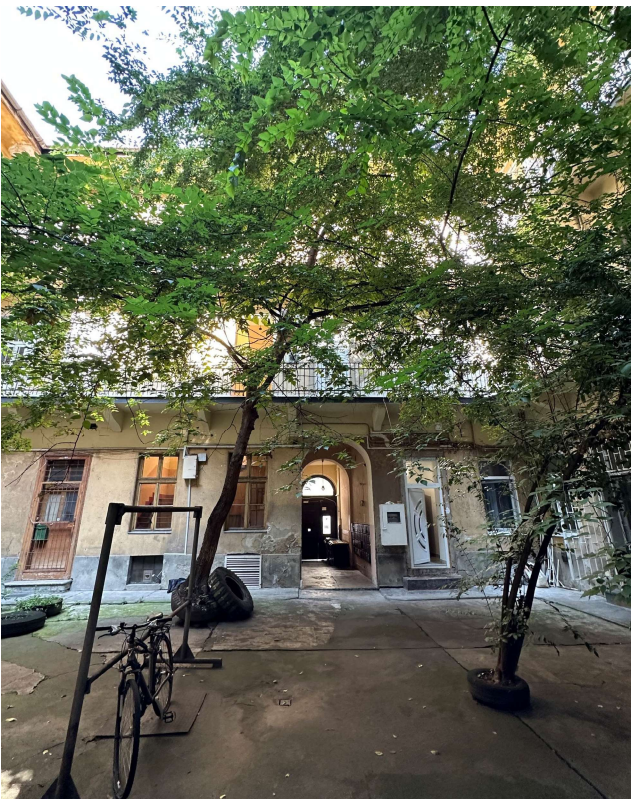
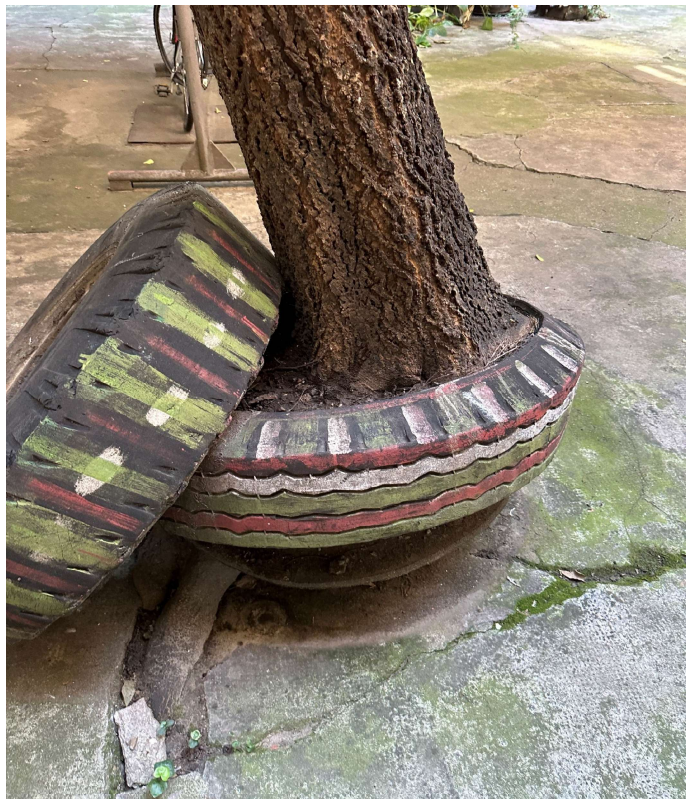
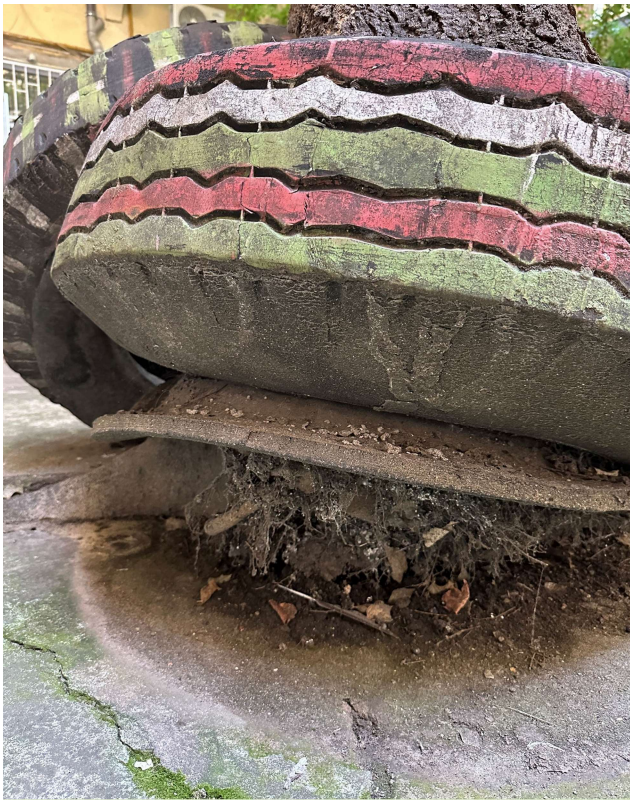
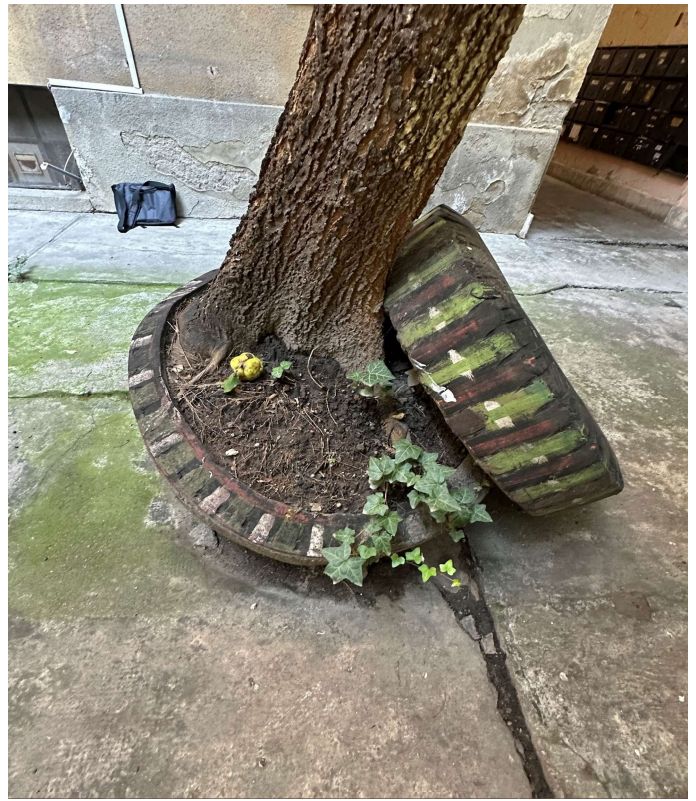
A fa egy társasház belső udvarában helyezkedik el, az udvar teljes egészében burkolt. A fától 2 méterre épület található. A fa egy használt gumiabroncsban helyezkedik el. Feltehetőleg a fa a gumiabroncsba lett ültetve, vagy magról növekedett. Az évek folyamán a gyökérzete az alatta lévő beton repedéseiben legyökerezett. A gyökérzet és a gyökérnyak burkolt, a gyökérnyak belenőtt a körülötte lévő gumiabroncsba.

A törzs állapota rendben van, azonban jelentős mértékben megdőlt. A törzs megdőlése feltehetőleg a fa fény felé közeledése miatt következett be. A megdőlt törzse, valamint a gyökérzet állapota miatt, a fa állékonysága nem biztos. A lombkorona erősen féloldalas. **A fa jelenlegi állapotában környezetét, élet- és vagyónvédelmi szempontból erősen veszélyezteti.**

65°

4 m

Kivágandó, balesetveszélyes fa. A fa mielőbbi kivágása javasolt, annak érdekében, hogy a balesetveszélyes állapot megszűnjön. A kialakult állapot a fa növekedéséből fakad, a tulajdonos a kialakult helyzetről nem tehet.
