BUDAPEST VII., Csengery u. 25.

FAVIZSGÁLÓI SZAKVÉLEMÉNY

1074. BUDAPEST VII., Csengery u. 25.

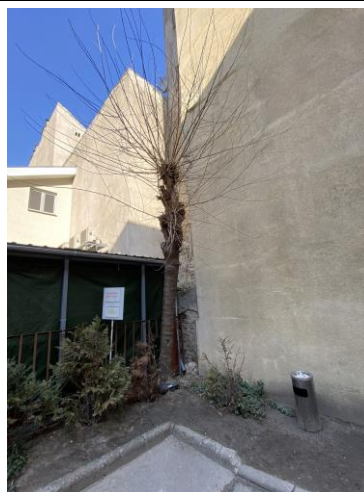
Azonosító: 1

Kivágásra jelölt fa. Korábbi drasztikus beavatkozás nyomait lehet látni, melyek a vágások eltávolításából erednek. A fa közvetlenül egy beton alappal rendelkező fedett parkoló és a szomszéd épület találkozásánál áll. A parkoló beton alapja a fa gyökérnyaka köré lett öntve. Az alap készítésekor feltehetően a fa gyökereit elvagták. A fa koronája láthatóan megsértette a szomszéd épület hőszigetelését, valószínűsíthető, hogy emiatt lett a fa csonkolva.

**Gyökér és környezet állapota: 2**

Feltehetően sérült gyökérzet, közvetlenül a gyökérnyak körül beton burkolat található, míg tőle 20-30 cm-re a szomszéd épület.

Enyhén megdőlt.

Drasztikus beavatkozás nyomai láthatók, melyek korábbi vágások levágásából erednek, de már gyógyulásnak indultak. Ebből fakadóan koronaalapi odvasodás várható hosszabb távon.

Drasztikus beavatkozás nyomai láthatók, melyek korábbi vágások levágásából erednek.

Mivel a fa kivágásra van jelölve, így kezelési javaslat nincs!

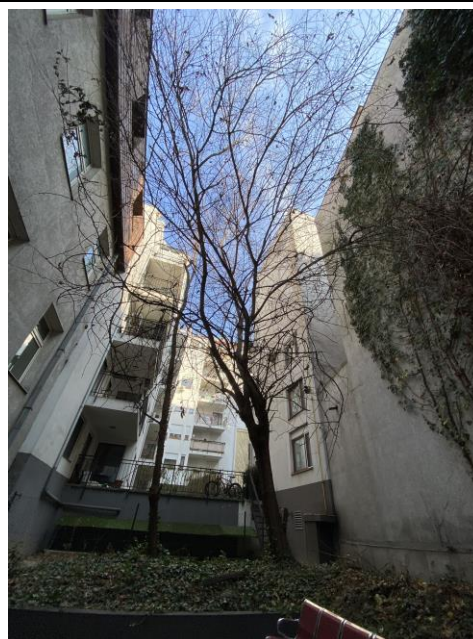
Azonosító: 3

Gallyazásra jelölt fa. A fényszegény környezet miatt alsó ágai elszáradtak. A fa külponos, ágai sértik az épület homlokzatát. Korábbi gyökérségülés nyoma látható! A fa szárazolása mindenképp szükséges, valamint indokolt egy 25%-os koronaredukció is! Amennyiben minősített faápoló végzi a gallyazást (javasolt!), úgy ezt a mértéket felülbíráhatja, amennyiben rögzíti az ápolási naplóban!

Feltehetően sérült gyökérzet, a fa ÉK-i oldala betonnal burkolt, lehordásban áll (szomszéd telek felől).

Korábbi sérülések a törzsön, borostyánnal befutott törzs.

Enyhén terhelt koronaalap

Száraz ágrészek, gallyak, vesszők, korábbi csonkolás látható.

Elvágott, lehordásban álló gyökér szakszerű metszése, terület feltöltése

Szárazolás, 25%-os koronaredukció

Szárazolás, 25%-os koronaredukció, Elvágott, lehordásban álló gyökér szakszerű metszése, lehordásban lévő rész feltöltése.

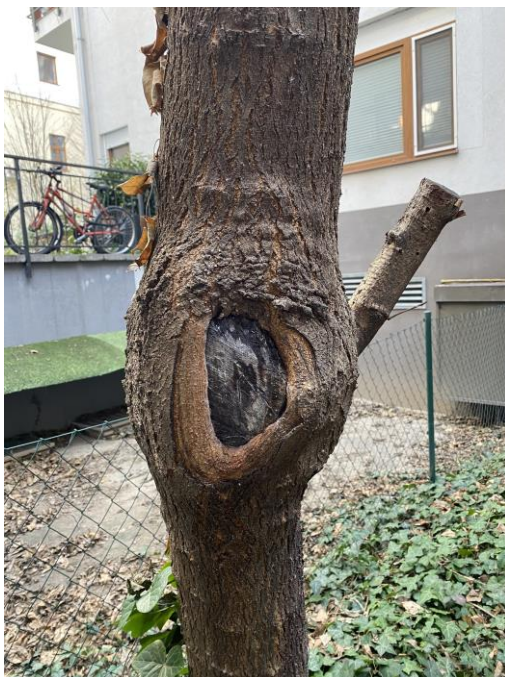
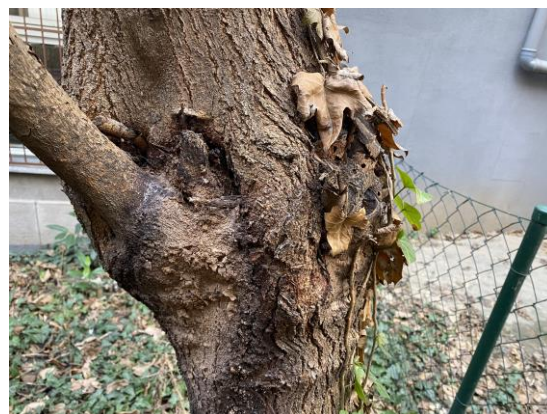
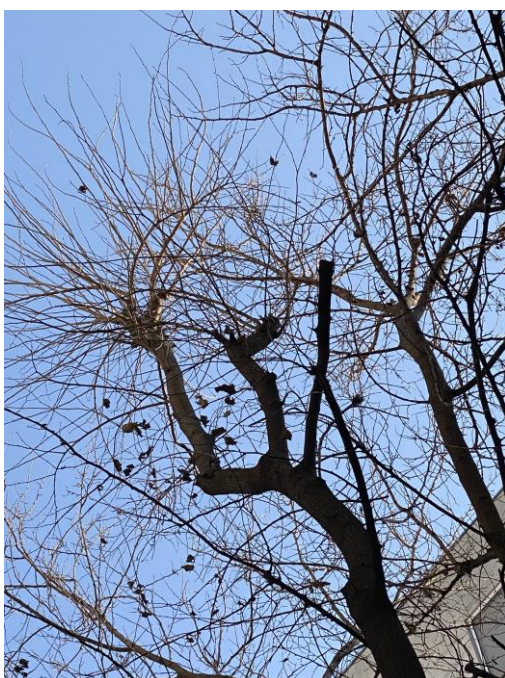
Kivágásra jelölt fa. Az épület belső udvarán található, rendkívül fényszegény környezetben, a fa külpontos. Alsó ágai elhaltak, elszáradtak. Korábbi csonkolás nyomai láthatók, mivel a fa koronája sértette a szomszéd épület homlokzatát. A törzsön kb 1,2m magasságban korábbi eltávolított ág helye látható. A sebgyógyulás már megindult, de a seb odvasodása várható hosszútávon. Ezen sebbel átellenesen szintén látható egy ágcsonk, lényegesen kisebb keresztmetszetű. Koronában csonkolás nyomai láthatók. A fa súlypontja igen magasan van.

Dátum: 2022.02.11 Hely: 1074. Budapest, Csengery u. 25. Tudományos név: <i>Morus alba</i> Magyar név: Fehér eperfa Azonosító: 2 Törzsátmérő: 21 cm  <b>Értékelés: 2,875 (57,5%)</b>	 
<b>Gyökér és környezet állapota: 3</b> Feltehetően sérült gyökérzet, a fa ÉK-i oldala betonnal burkolt, lehordásban áll (szomszéd telek felől).	<b>Törzs állapota: 3</b> Korábbi sérülések a törzsön, melyek már gyógyulásnak indultak.
<b>Koronaalap állapota: 3</b> Koronaalapról nem lehet beszélni.	<b>Korona állapota: 2,5</b> Száras ágrészek, gallyak, vesszők, korábbi csonkolás látható.
<b>Gyökér kezelése</b> -	<b>Törzs kezelése</b> -
<b>Koronaalap kezelése</b> -	<b>Korona kezelése</b> -
A fa kezelést igényel / nem igényel kezelést <b>Kezelési javaslat:</b> Mivel a fa kivágásra van jelölve, így kezelési javaslat nincs!
