FAVIZSGÁLATI ADATLAP

adatfelvétel helye: Budapest, VII. ker.
Dob u. Carl Lutz emlékmű
34223 hrsz.

azonosító szám: CL0017

fafaj: Catalpa bignooides
szívlevelű szivarfa

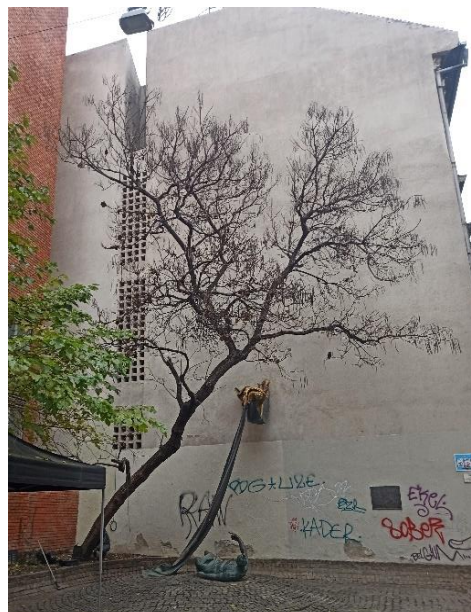
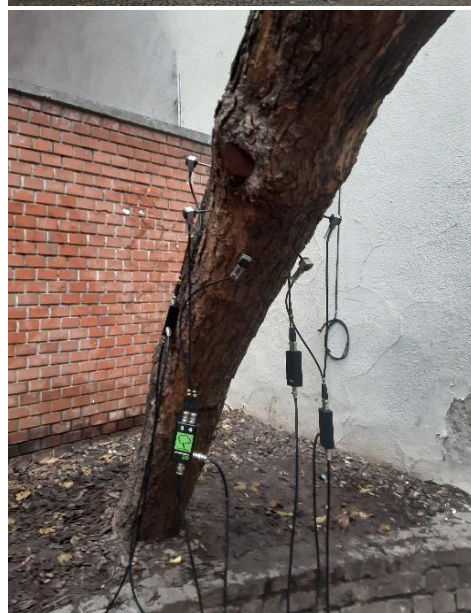
| Erősen külponyos, fényhiány miatt oldalirányba nőtt, a húzott oldalon lécesen ráerősített szövetekkel | | |

| A fa statikai állapota |
|--|
| Függőlegestől való kitérés iránya: DK |
| Függőlegestől való kitérés mértéke: jelentős |
| Súlypont eltolódás mértéke: 3,5 m |

| Vizsgálat összegzése |
|--|
| Bár a műszeres mérés nem mutat korhadást, a fa kifordulásának veszélye miatt a biztonsági faktor 100% alatt van, mert a fa erősen külponyos. Az oldalirányba nőtt törzsön az egyre terebélyesedő korona növeli a gyökérnyaki forgató nyomatékot, ezzel a kidőlés veszélye exponenciálisan nő a lomb súlyának megnövekedésekor. A fa statikai egyensúlyának visszaállítása a korona erős visszavágásával lenne biztosítható, azonban egy visszacsomkolt fa látványa az emlékmű mellett városképileg igen kedvezőtlen. |

| A fa veszélyezteti a közterület használati biztonságát, balesetveszélyes, ezért KIVÁGÁS javasolt. |

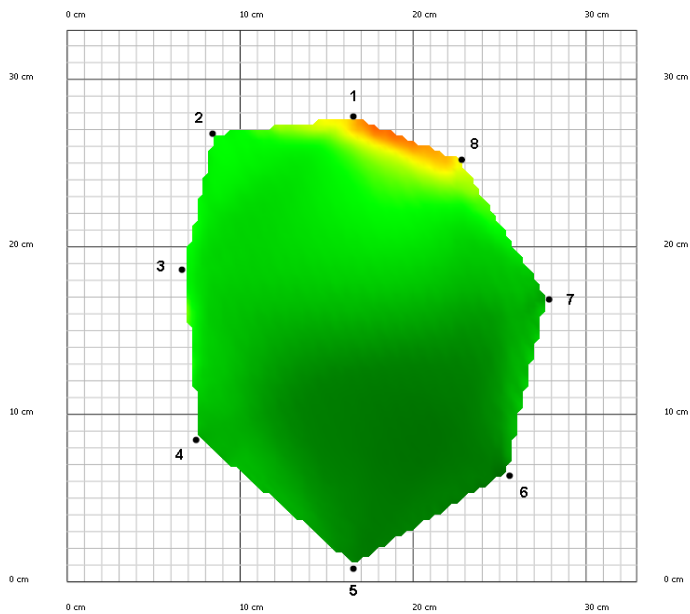
150 cm:

| Mérési magasság | Korhadt terület | Biztonsági faktor | Kockázati értékelés |
|---|---|---|---|
| 150 cm | 2% | 81% | Magas kockázat |

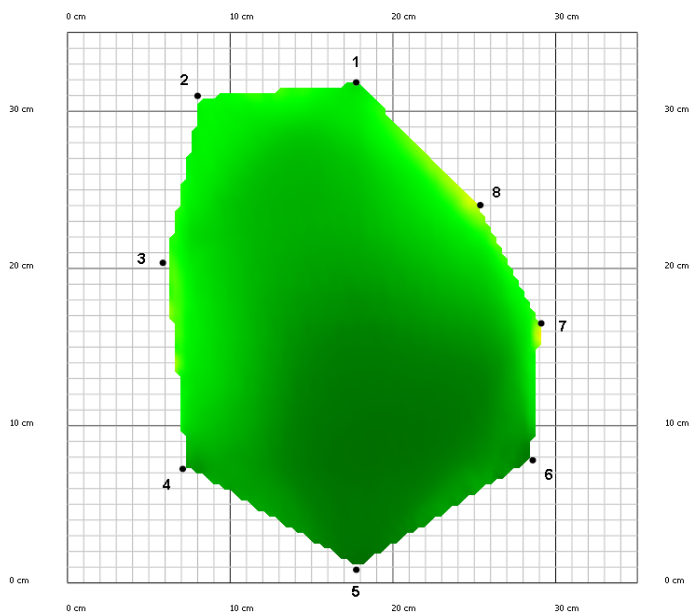
30 cm:

| Mérési magasság | Korhadt terület | Biztonsági faktor | Kockázati értékelés |
|---|---|---|---|
| 30 cm | 0% | 93% | Magas kockázat |
