## FAVIZSGÁLATI SZAKVÉLEMÉNY

Budapest, VII. Akácfa u. 32. Bóbita óvoda udvar

34317 hrsz. ingatlanon élő

2 db fára vonatkozóan

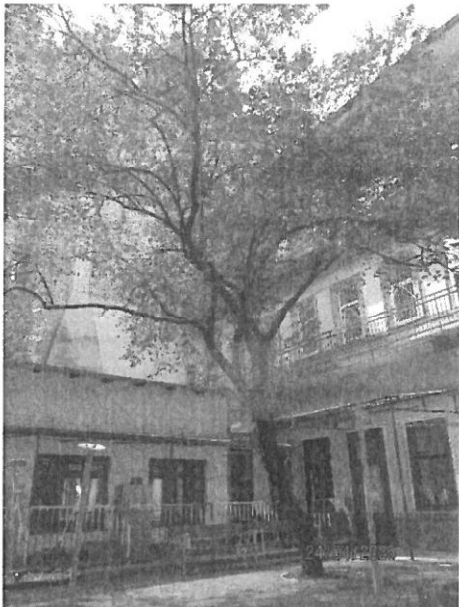
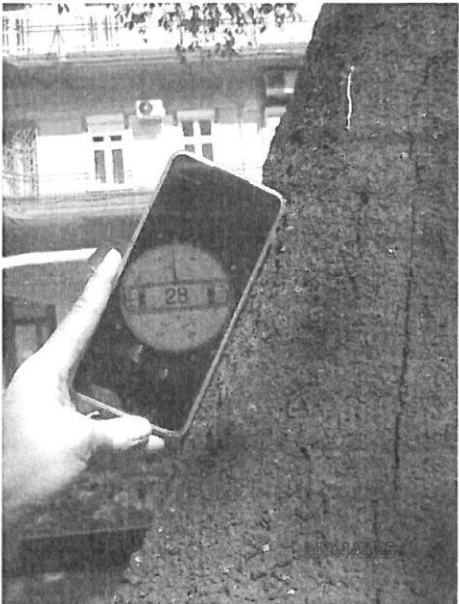
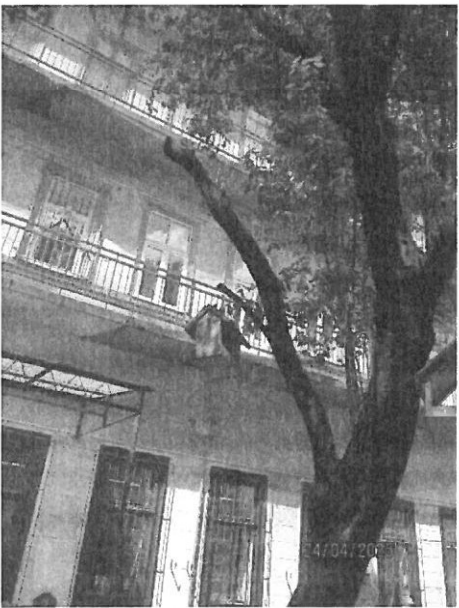
| | <p><u>egyedi jellemzők</u><br/> A fa külpontos habitusú, koronájában száraz ágak mellett másodlagos törzshajtások fejlődtek a korona alapon. Az oldal irányú törzsén kéreggrák, hosszanti repedések, nyitott, bekorhadt ágcsont és taplógomba termőtest él. A gyökérnyakon a vastag, nedves mulcs alatt fehérkorhasztó gomba jelent meg, felette a kéreg mögött a törzs kongó hangot ad, 30-35 cm magasságig üregesen korhadt.</p> <p><u>Beavatkozási javaslat:</u><br/> A gyökérnyaktól induló fehérkorhasztó gomba feletti üreg és a törzs túloldalán korhadásnak indult odú és tapló már a fa olyan hanyatlására utal, amit szakszerű faápolással sem lehet visszafordítani, kivágása javasolt.</p> | |

Az **AKM3201** vérszilva törzsén több belső korhadásra utaló jel van, a gyökérnyak felett 40 cm magasságig üregesen kong a törzse.

A fa veszélyezteti az óvoda udvar biztonságos használatát, kivágását javaslom.

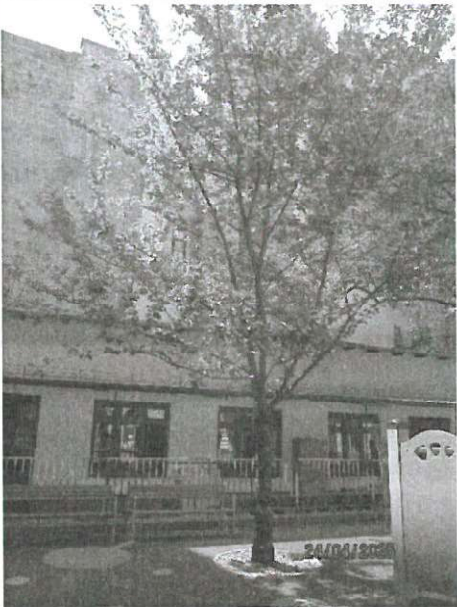
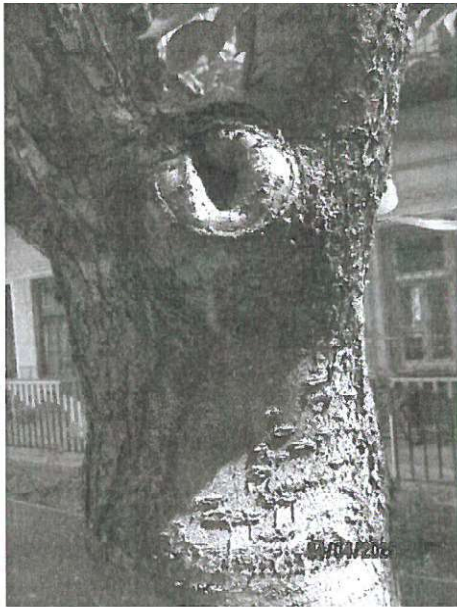
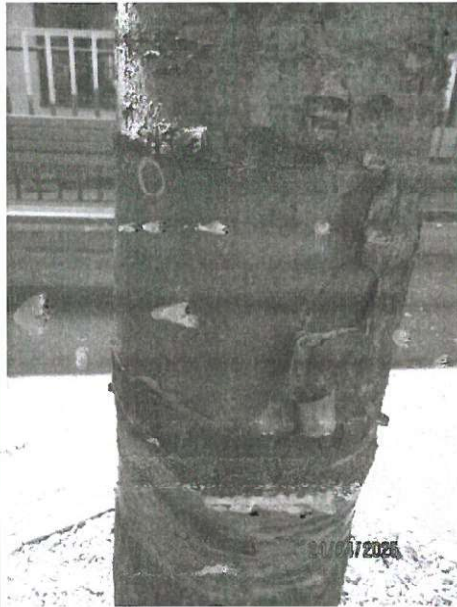
| | <u>Egyedi jellemzők</u><br>A fa habitusa fajra jellemző, a fenofázisnak megfelelően fejlődött a lombozata. A korona alapon egy korábban letört ág helye ugyan kezd bezáródni, de még nyitva van. A törzsén a kérget egy részen lehántották, de alatta a hancs még ép. A favermet geotextilival takarták és feltöltötték fenyőkéreggel, ami folyamatosan nedves. | |

Az **AKM3202** japán díszcseresznye fa fajra, életkorra jellemzően fejlődik, faápolással (Fa sebtapasz szakszerű felhelyezése) és kis odafigyeléssel (nedves fenyőkéreg elhúzása a törzstől, gyökérnyaktól, gyerekek ne piszkálják a sebtapaszt) még elérheti a fafajra jellemző a termőhely által meghatározott életkort. A korona alapi ágseb miatt rendszeres megfigyelést igényel.

| | <u>Beavatkozási javaslat:</u><br>A faveremben a törzs körül a fenyőkérget legalább 10-15 cm-re el kell húzni, hogy ne legyen állandóan nedves a gyökérnyak. A sérült kéreg részre Arbo-tape sebtapaszt kell ragasztani és lehetőleg a gyerekektől megóvni. | |
