FAVIZSGÁLATI ADATLAP

adatfelvétel időpontja:	2021.02.01
vizsgáló:	Farkas Ágnes FV-18/019
adatfelvétel helye:	Bp., VII. Bajza utcai park
rendszer:	<b>BJ0004</b>
fafaj:	Koelreuteria paniculata
	csörgőfa
törzs átmérő /cm	10
törzs magasság /m	2
korona átmérő /m	4
fa magasság /m	5

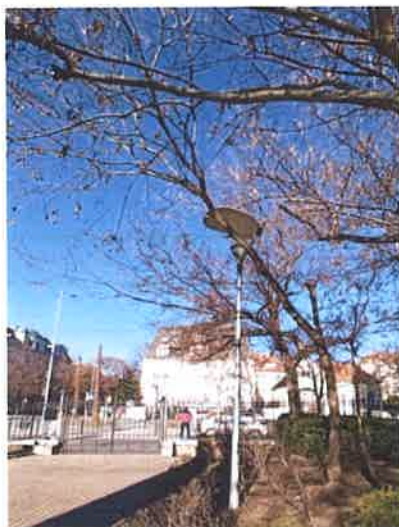
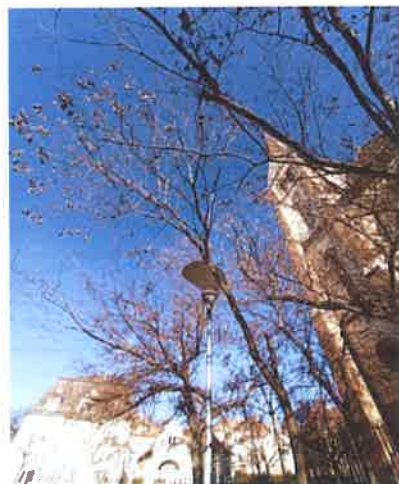
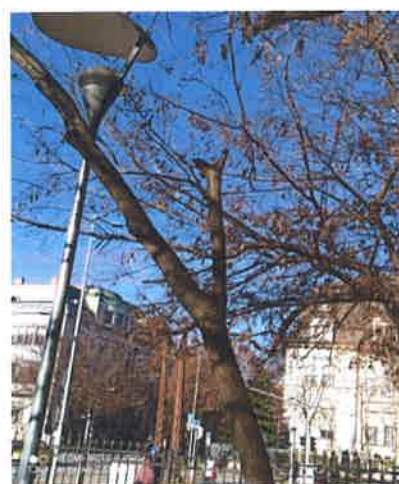
gyökér és környezet állapota	2
törzs állapota	2
korona állapota	2
életképesség	1
ápoltság	1
Vitalitás érték	10%
Általános állapot mutató	15%
Megtarthatósági mutató	11%

Vélhetően magról kelt fa erősen oldalirányba nőtt a szomszédos fák miatti fényhiánytól, torz habitusú. Támgyökerei felszínen, törzse magasan feltisztítva, a megmaradt koronája a közvilágítási lámpa előtt fejlődött. Koronában száraz hajtások, erősen oldalirányú törzse miatt külpontos, kifordulhat.

A fa statikailag nincs egyensúlyban, magas súlypont miatt faápolással nem korrigálható, kivágása javasolt. Pótlás a fa helyén NEM javasolt.
