**FAVIZSGÁLATI SZAKVÉLEMÉNY**

Budapest, VII. ker. közterületein élő

9 db fára vonatkozóan

Budapest Főváros VII. kerület Erzsébetváros Önkormányzata

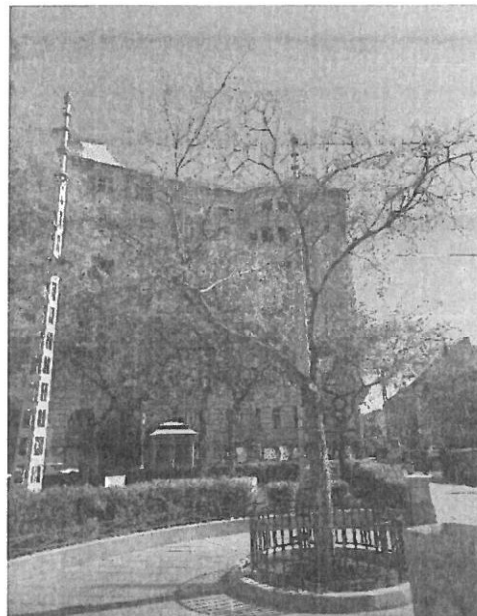
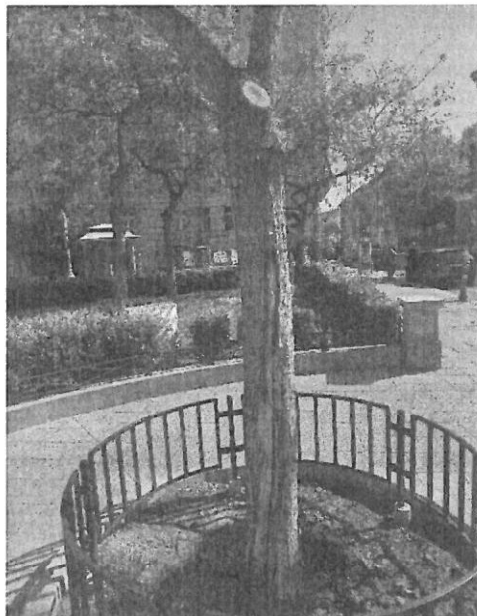
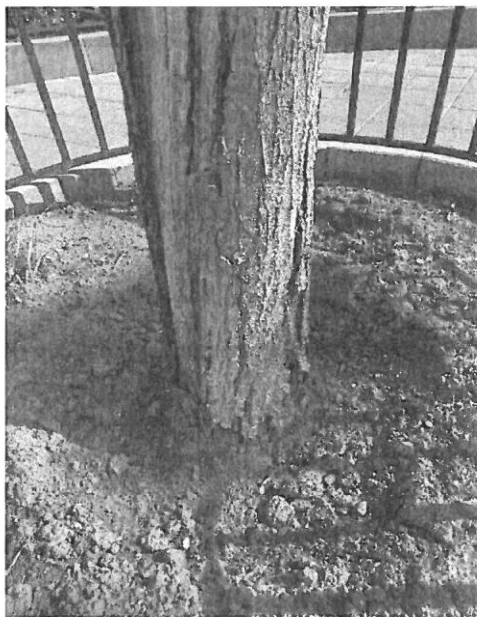
azonosító szám: BG0025

| felrepedt kéreg mögött kiszáradt farész, gátolt tápanyag ellátás | | |

| hosszában végig repedt, súlyosan sérült hancs és farész, gátolt tápanyag forgalom | | |

| korona alapon ágcsont, vázágak 90%-ban kiszáradtak | | |

| Vizuális vizsgálat összegzése |
|---|
| A fa súlyos gyökérnyaki és törzs sérülése miatt a vázágak száradása 90 %. Még van a fában annyi életerő, hogy egyes ágvégeken rügyek pattannak, de koronája törés veszélyes. |

| Kezelési javaslat: |
|---|
| A fa életképessége szakszerű faápolással sem állítható helyre, törés és dőlés veszély miatt <u>sürgősen kivágandó.</u> |

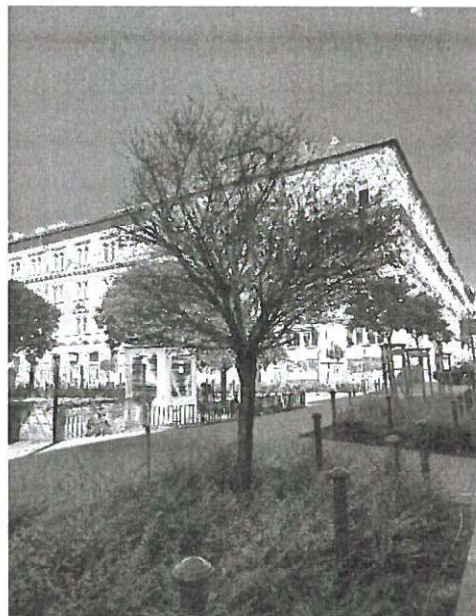
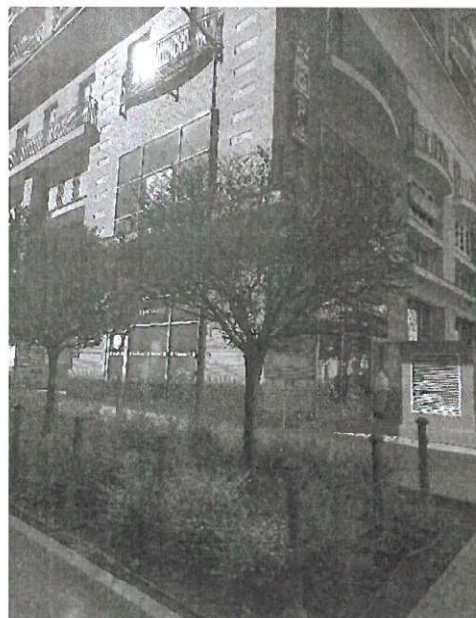
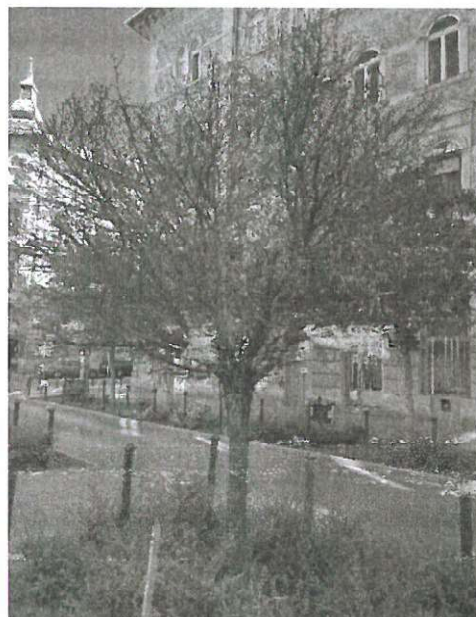
adatfelvétel helye: Bp., VII. Garay tér  
 hrsz: 33053/2  
 vizsgálat ideje: 2025.04.25  
 azonosító szám: GT0041  
 faj: Prunus x eminens 'Umbraculifera'  
 gömbkoronájú hibridmeggy

| Vizuális vizsgálat összegzése |
|---|
| A fa 100%-ban kiszáradt |

| Kezelési javaslat: |
|---|
| A fa életképessége szakszerű faápolással sem állítható helyre, kitörés és kidőlés veszély miatt <u>sürgősen kivágandó.</u> |

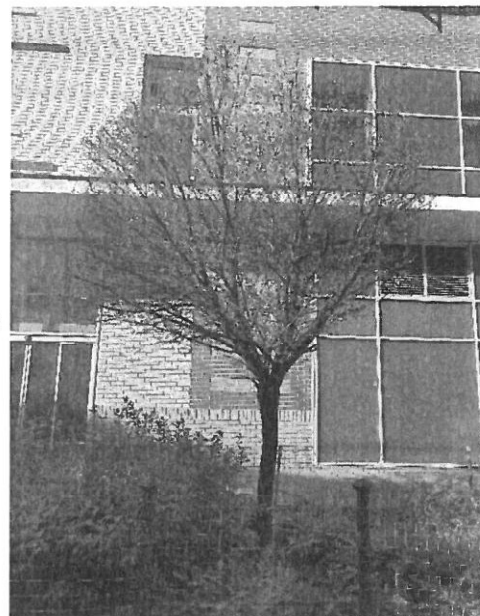
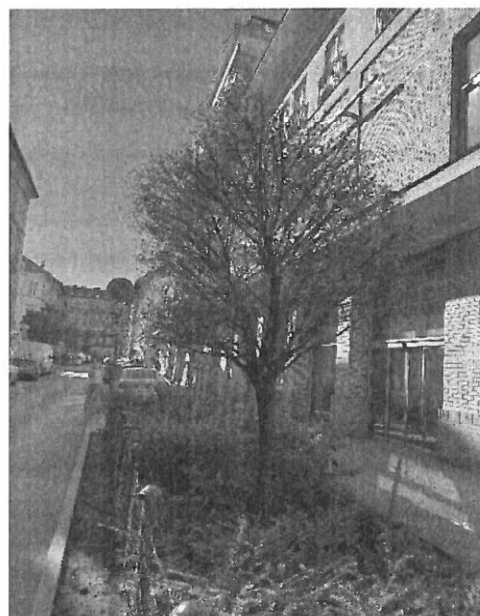
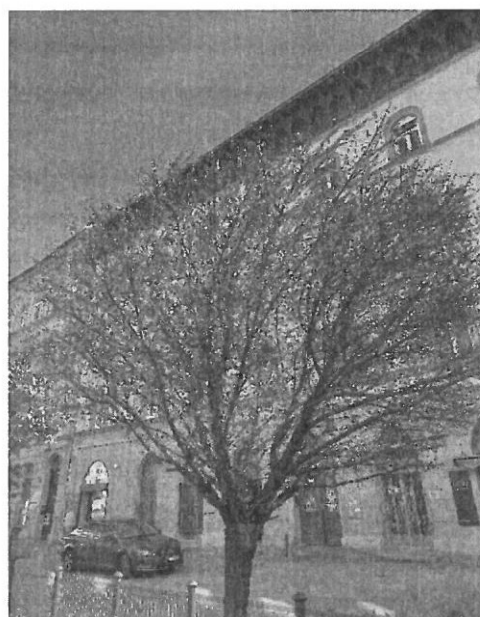
GT0050

| Vizuális vizsgálat összegzése |
|---|
| A fa 100%-ban kiszáradt |

| Kezelési javaslat: |
|---|
| A fa életképessége szakszerű faápolással sem állítható helyre, kitörés és kidőlés veszély miatt <u>sürgősen kivágandó.</u> |

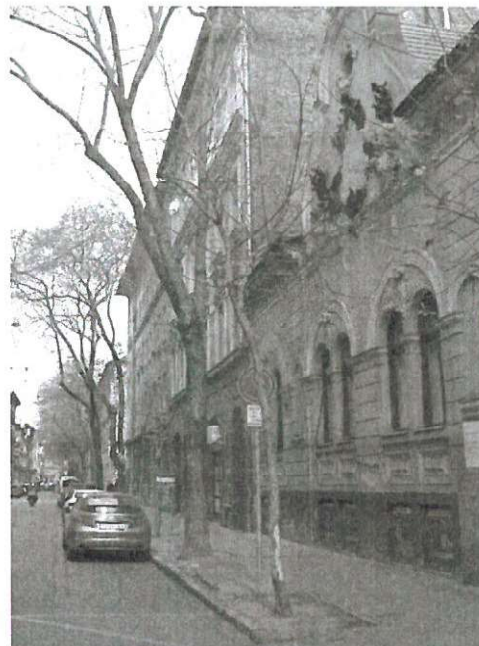
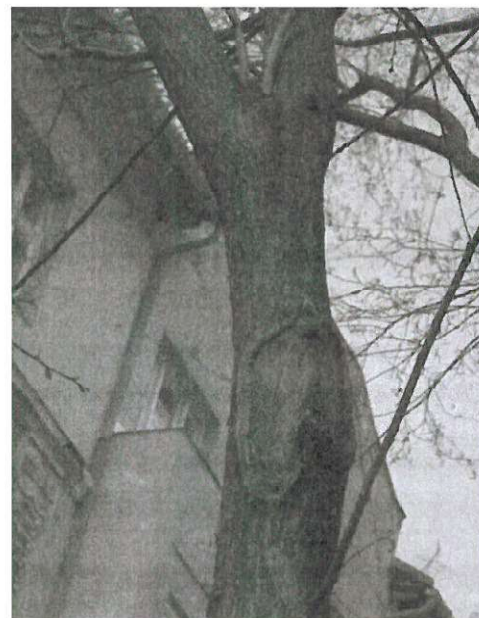
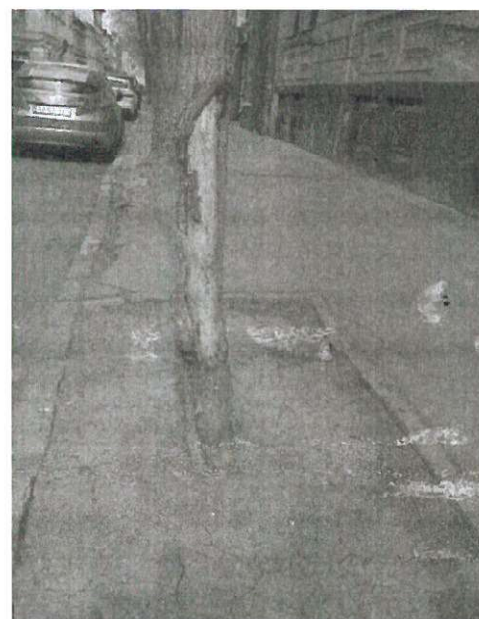
adatfelvétel helye: Bp., VII. Nefelejcs utca  
 hrsz: 33087  
 vizsgálat ideje: 2025.04.17  
 azonosító szám: NE1501  
 fafaj: Styphnolobium japonicum  
 közönséges japánakác

| tömörödött talaj, sérült gyökérnyak, kéreg | | |

| egyenes, nagy felületű hosszanti kéreg hámlások, alatta a hánacs sérült | | |

| korona alapon korábbi csonkolás nyoma, a megmaradt vázágak 90%-ban kiszáradtak | | |

| Vizuális vizsgálat összegzése |
|---|
| A fa a járdában lévő utcai fasor része, a gyökérnyak és a törzs nagy felületen sérült, elhalt hánacsrészek. A korona szinte teljesen kiszáradt a gátolt nedvkeringés miatt, törés veszélyes lett az ágrendszer. |

| Kezelési javaslat: |
|---|
| A fa életképessége szakszerű faápolással sem állítható helyre, kitérés és kidőlés veszély miatt <u>sürgősen kivágandó.</u> |

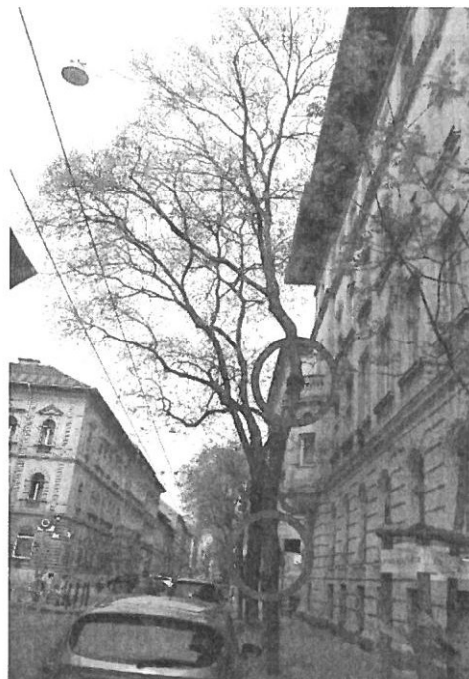
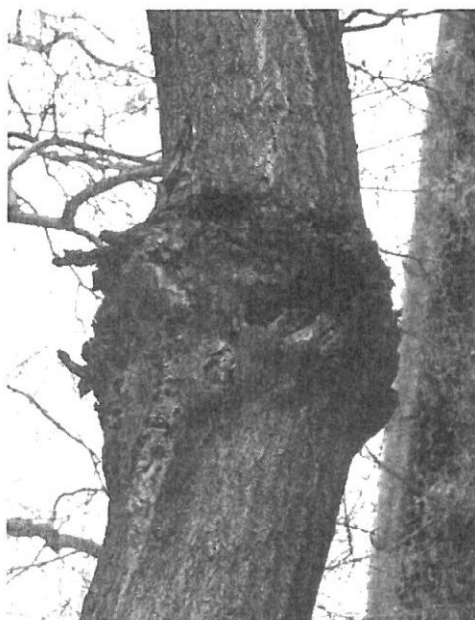
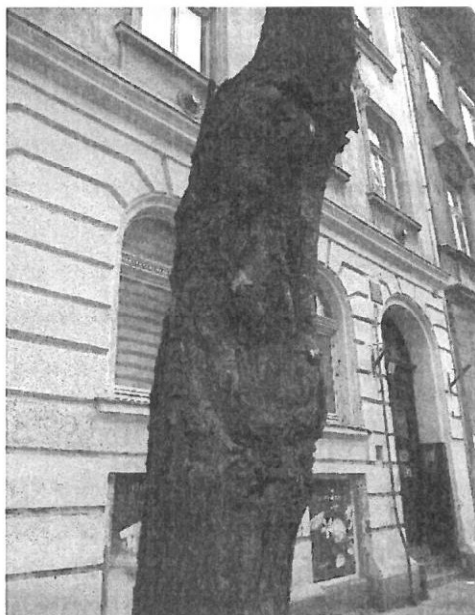
NE3901

gyökér, gyökérnyak állapot Radó értékszám: 2  
 tömörödött talaj, a kéreg a kutyák miatt hámlik, feszíti a faverem szegélyét

törzs állapot Radó értékszám: 1  
 egyenes, több helyen súlyos, nagy felületű nektriás kéregrák tünetek, szövetek gyengülése, elhalása

korona, korona alap állapot Radó értékszám: 3  
 a négyes vázág miatt terhelt korona alap nagyon magasan van, súlypontja az úttest felett van, 25-50 %-os száradás

Vizuális vizsgálat összegzése  
 A fa a járdában lévő utcai fasor része, a faverem tömörödött, a kutyák miatt sérült gyökérnyak. A két nagyterjedésű nektriás szövet elhalás és a külpontos korona súlya miatt a eltörzs törése várható.

Kezelési javaslat:  
 A fa életképessége szakszerű faápolással sem állítható helyre, törés veszély miatt sürgősen kivágandó.

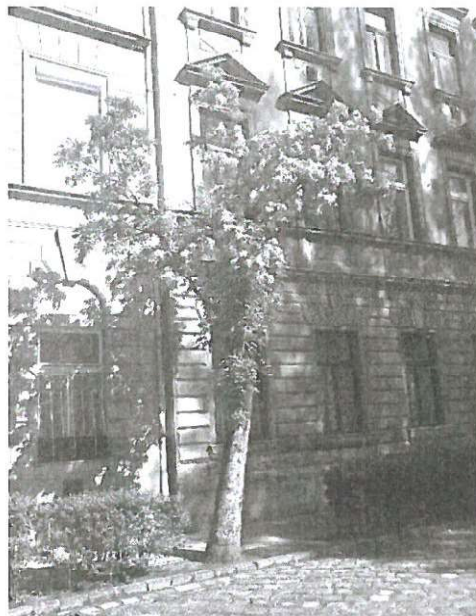
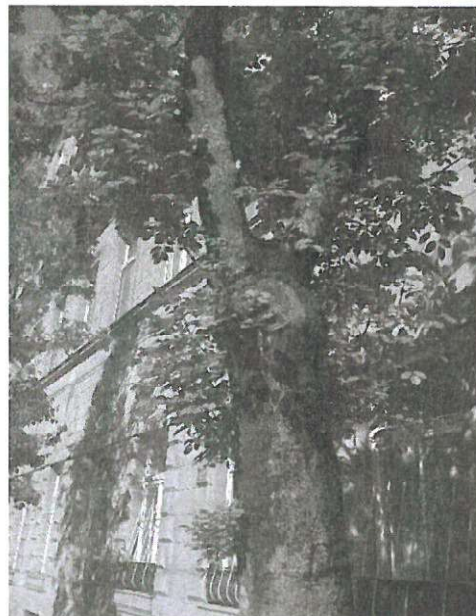
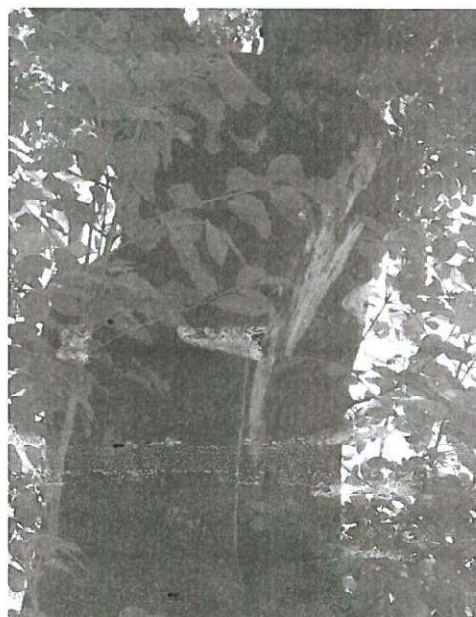
azonosító szám: SZ0603

| tömörödött talaj, a kutyák miatt sérült gyökérnyak, kéreg | | |

| enyhén oldal irányba nőtt, korona alapi kéreg hasadás | | |

| rendszeresen visszavágott, csonkolt korona, vezérsudár korona alapi ágcsomja bekorhadt | | |

| Vizuális vizsgálat összegzése |
|---|
| A korábbi korona alapi csonkolások nyomán az egyik ágcsomk nem záródott, korhadásnak indult, korona vesztes 50-75 %. Másodlagos hajtások kilombosodtak, de a korona alapi korhadás miatt törés veszélyes lehet. |

| Kezelési javaslat: |
|---|
| A fa életképessége szakszerű faápolással sem állítható helyre, törés veszély miatt <u>sürgősen kivágandó.</u> |

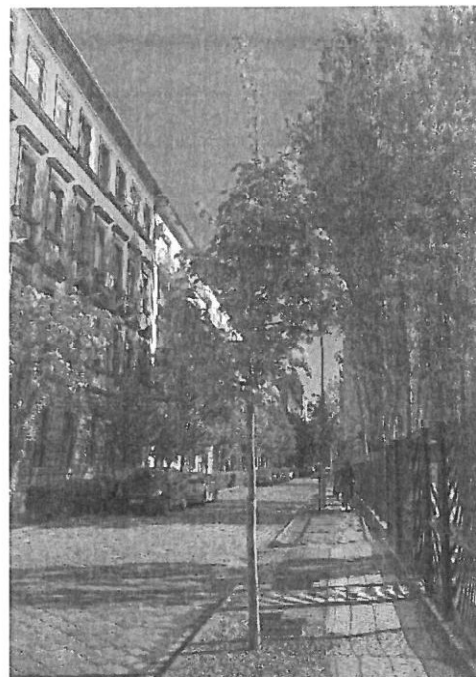
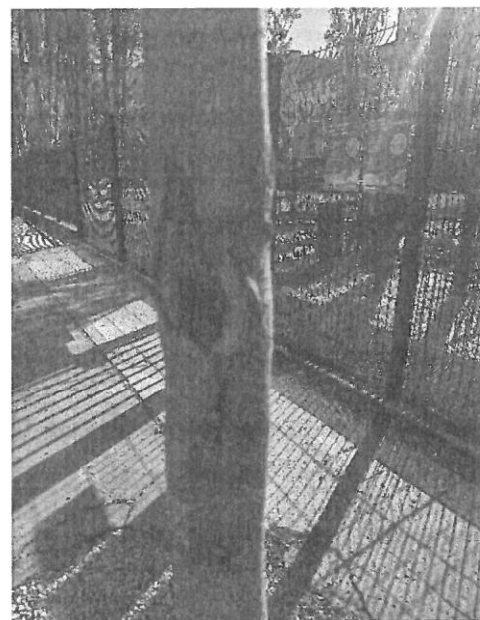
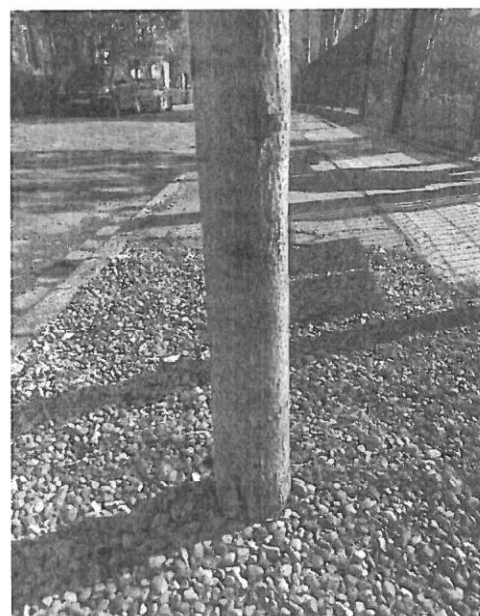
SZ0701

| sérült kéreg | | |

| egyenes, több helyen hosszanti kéreg hámlások, mechanikai sérülések | | |

| vezér sudár ép, a korona igazolja, hogy még a hancs képes tápanyag forgalomra | | |

| Vizuális vizsgálat összegzése |
|---|
| A fiatal fán a kéreg sérülések még nem értek el a hancs részéig, a tavaszi kihajtása intenzív volt. Ha megfelelő kezelést kap és törzsvédelmet a nyári forróság előtt, még megmenthető. |

| Kezelési javaslat: |
|---|
| Arbo tape fa sebtapasszal a törzset betekerni, amennyiben lehet, mechanikai törzsvédelmet kialakítani, mert erősen kitért a fahely a kutyafuttató kapuja mellett. |

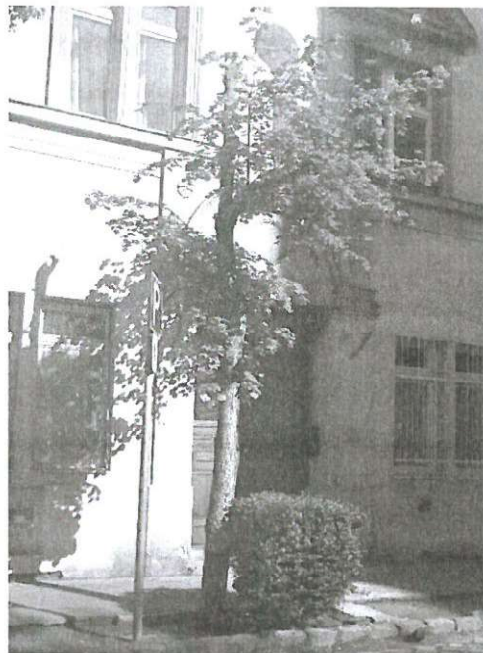
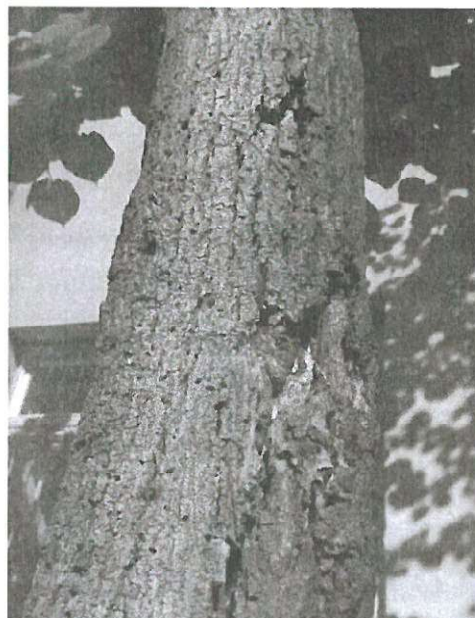
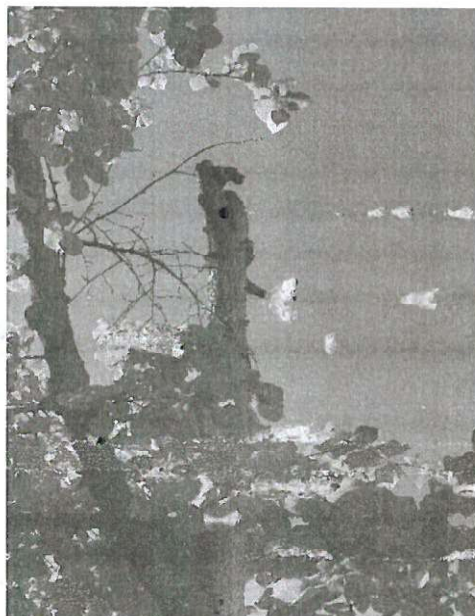
azonosító szám: SZ2003

| tömörödött talaj, a kutyák miatt sérült gyökérnyak, kéreg | | |

| egyenes, több helyen hosszanti kéreg repedések amit az alatta elhalt háncsrész okoz gyökérnyaktól korona alapig | | |

| féloldalas, vezér sudár visszatört, kiszáradt, korona alaptól induló repedések, ág törés veszélyes | | |

| Vizuális vizsgálat összegzése |
|---|
| A törzsben a háncsrész zöme elhalt, ezért a vezérsudár visszatört, kiszáradt, a korona vesztes 75% feletti. Némi tápanyag forgalom még van a törzsben, ezért két oldalág kihajtott, de a lomb súlyától lesz törés veszélyes. |

| Kezelési javaslat: |
|---|
| A fa életképessége szakszerű faápolással sem állítható helyre, törés veszély miatt <u>sürgősen kivágandó.</u> |

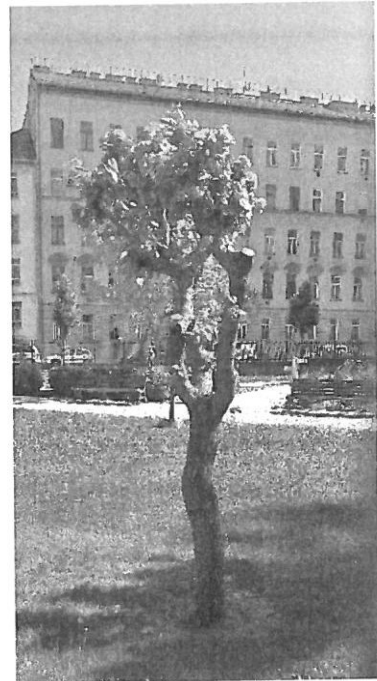
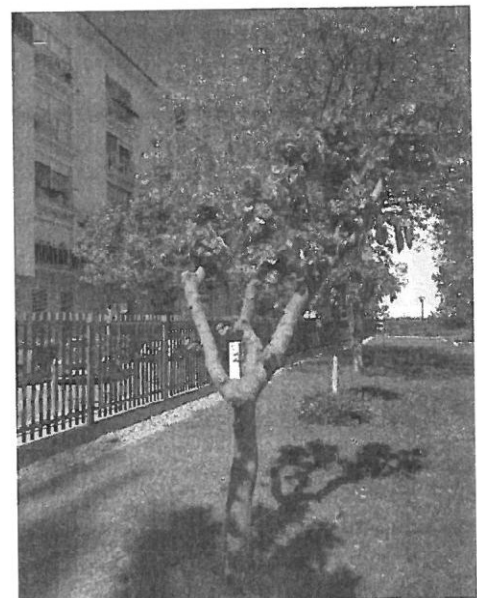
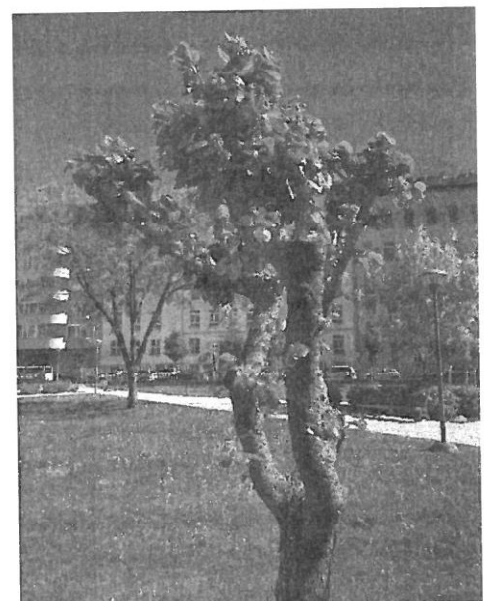
SP0015

| fajra jellemző, ép, kissé magasra ültetett, de a fafaj tolerálja | | |

| egyenes, kisebb záródott kéreg sérülések | | |

| erősen visszavágott, kopaszfejre nyírt, intenzíven megindult a másodlagos hajtásfejlődés | | |

| Vizuális vizsgálat összeglése |
|---|
| Valami okból a szomszédos alacsony törzsű eperfákkal együtt a tavasszal erősen visszavágták, kopaszfejre metszették, ezzel intenzív másodlagos hajtásfejlődésre serkentették őket. |

| Kezelési javaslat: |
|---|
| A fűnyírások során továbbra is ügyelni kell a gyökérnyak épségére. Nyáron növényvédelmi megfigyelés, szükség szerinti kezelés javasolt. |
