VIZUÁLIS FAVIZSGÁLATI ADATLAP

adatfelvétel helye: Bp., VII. Almássy tér
 hrsz: 33717

vizsgálat ideje: 2025.03.08

azonosító szám: AT0002

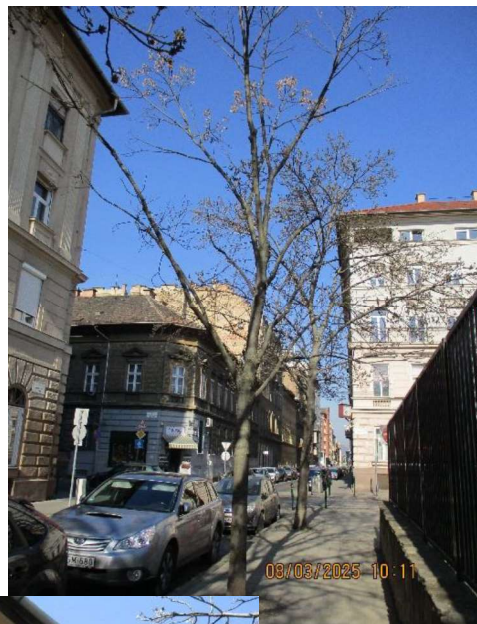
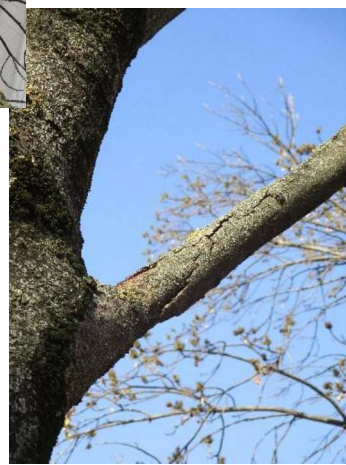
<u>gyökér, gyökérnyak állapot</u>	Radó értékszám:	2
ráccsal ellátott egyedi faveremben, tömörödött talaj, a kutyák miatt sérült gyökérnyak, kéreg

<u>törzs állapot</u>	Radó értékszám:	2
egyenes, több helyen hosszanti kéreg hámlások, mechanikai sérülések

<u>korona, korona alap állapot</u>	Radó értékszám:	1
vezér sudár sérült, az alsó vázágak tövétől induló repedések futnak, ágtörés veszélyes

<u>életképesség</u>	Radó értékszám:	1
Sürgősen lecserélnél állapot vagy károkozás lehetősége miatt

Vizuális vizsgálat összegzése
A fa a járdában lévő utcai fasor része, egyedi ráccsos faveremben él, kutyák miatt a gyökérnyak sérült. A korona már a tavalyi vegetációs időszakban is erősen ki volt száradva, a csapadék hiány miatt a vezérsudár és a vázágak száradása 75% feletti. Még van a fában annyi életerő, hogy egyes ágvégeken rügyek pattannak, de a vázágai a száradás miatt törés veszélyesek.

Kezelési javaslat:
A fa életképessége szakszerű faápolással sem állítható helyre, ágtörés veszély miatt <u>sürgősen kivágandó</u> .

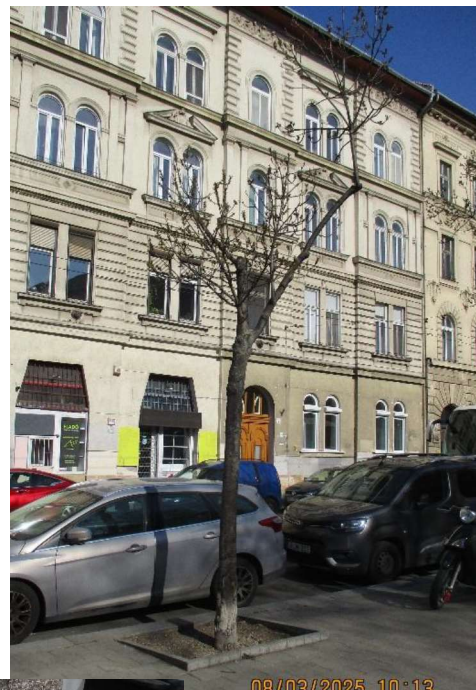
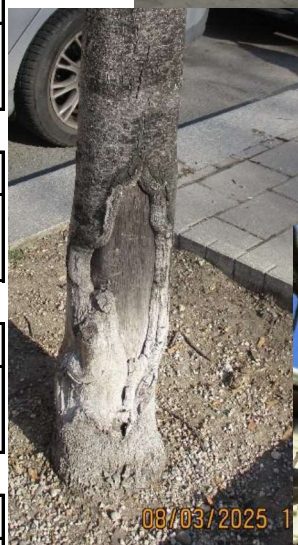
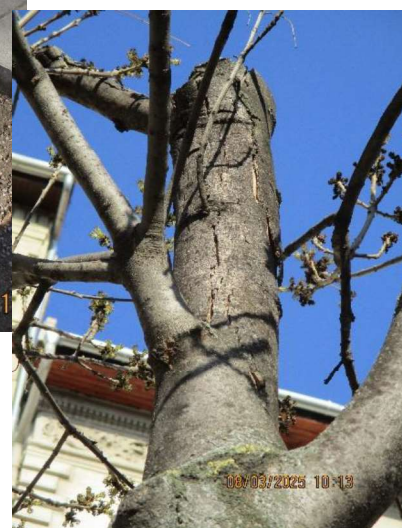
azonosító szám: AT0032

<u>gyökér, gyökérnyak állapot</u>	Radó értékszám:	2
egyedi szűk faveremben, tömörödött talaj, a kutyák miatt sérült gyökérnyak

<u>törzs állapot</u>	Radó értékszám:	2
egyenes, több helyen mechanikai sérülés, egyik nagy kiterjedésű kéreg és hánccs hiány nyitva maradt

<u>korona, korona alap állapot</u>	Radó értékszám:	1
féloldalas korona, a vezér sudár visszakorhadt a korábbi csonkolás nyomán, kisebb oldalágak hajtanak

<u>életképesség</u>	Radó értékszám:	1
Sürgősen lecserélendő állapota vagy károkozás lehetősége miatt

Vizuális vizsgálat összegzése
A fa a járdában élő utcai fasor része, egyedi, nagyon szűk faveremben, kutyák miatt a gyökérnyak sérült. Korábbi nagyméretű mechanikai sérülést próbált begyógyítani, de a kalluszosodás nem záródott, alatta a hánccs kiszáradt. A korona már tavalyi vegetációs időszakban is féloldalas volt, a vezérsudár száradása mára 100%-os. Még van a fában annyi életerő, hogy egyes ágvégeken rügyezik.

Kezelési javaslat:
A fa életképessége szakszerű faápolással sem állítható helyre, ág- és törzstörés veszély miatt <u>sürgősen kivágandó</u> .
