KÉTHLY ANNA TÉR MEGÚJÍTÁSA
Budapest VII. kerület, Kéthly Anna tér

TÁJÉPÍTÉSZET
KERTÉSZETI SZAKVÉLEMÉNY

Hrsz.: 34433/12

KETHLY-KIV-I.03-R00

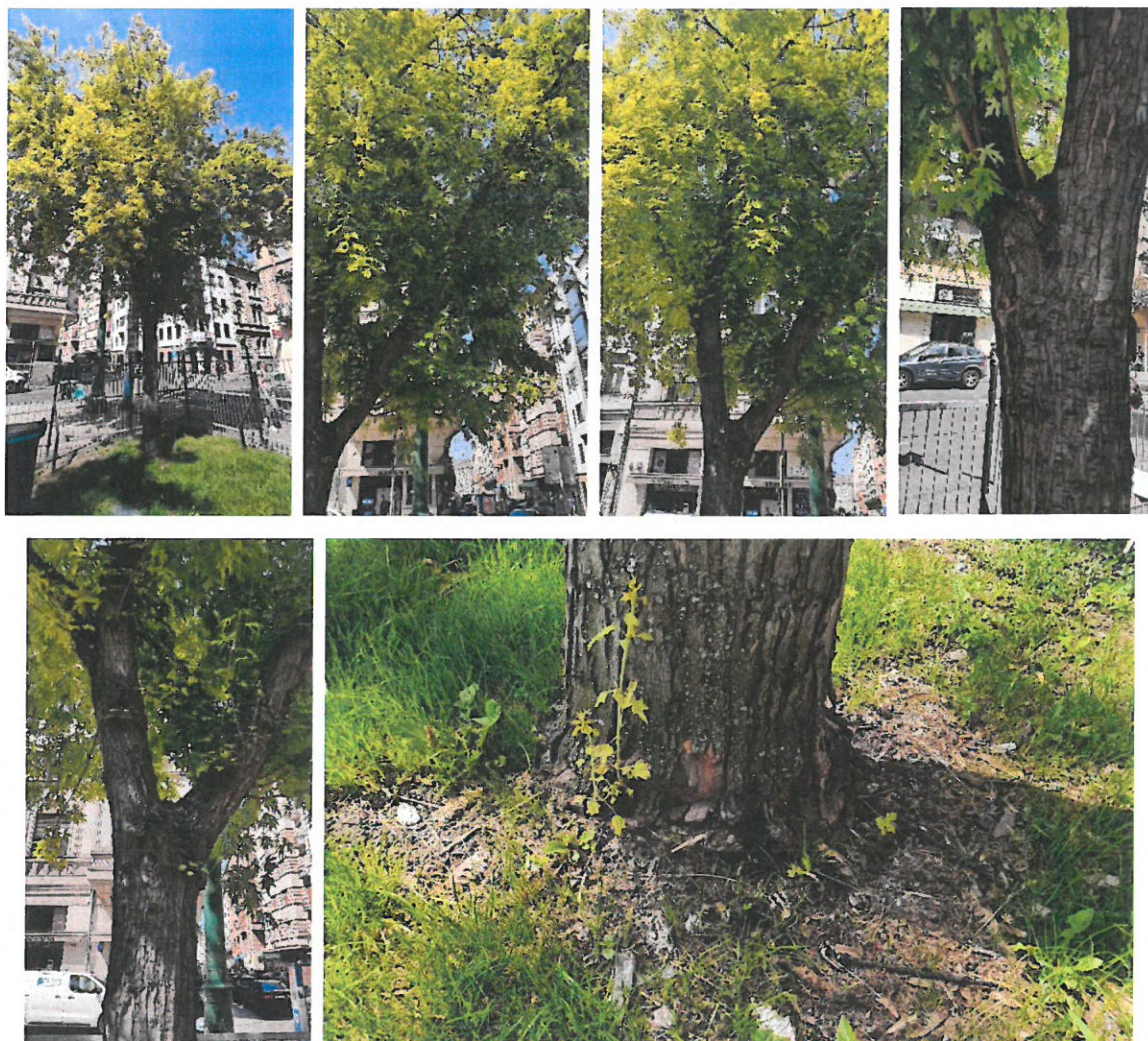
KA0001

| Gyökérzet | |
|---|--|
| Gyökér jellemző | nincs felszínre hozott gyökérzet, a gyökérzet fejlődése a környező burkolat alépitmény miatt gátolt lehet/sérülhetett |
| Gyökérnyak jellemző | kezdődő korhadás, sarjak |
| Radó-EU érték (A) | 3 (a gyökérzeten és/vagy gyökérnyakon látható kisebb károsodások (sebek és korhadások), csekély hibákkal rendelkező termőhelyen) |

| Törzs | |
|---|---|
| Koronaalap | csonkolt, villás elágazás, sarjak az elágazásban |
| Radó-EU érték (B) | 3 (a törzs egyértelmű károsodása (néhány felszíni seb és korhadási helyek)) |

| Korona | |
|---|--|
| Korona jellemző | elvesztett sudarú, torz, száraz ág, rossz állású ág, sérült ág |
| Megjegyzés | klorotikus lomb, sok száraz ág |
| Radó-EU érték (C) | 3 (jelentős a lombvesztés, 26-50 % közötti) |

| Összegző javaslat: | A fa gyökérnyaki állapota és a fajra jellemző elöregedés következtében bekövetkező ágtörési kockázat miatt KIVÁGÁS javasolt 5 ÉVEN BELÜL. |

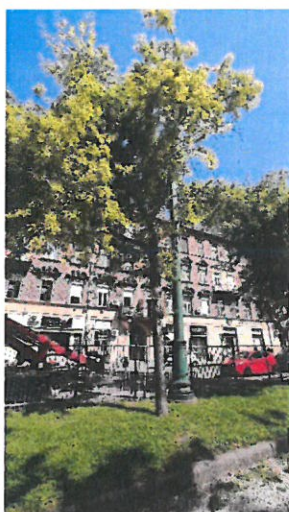
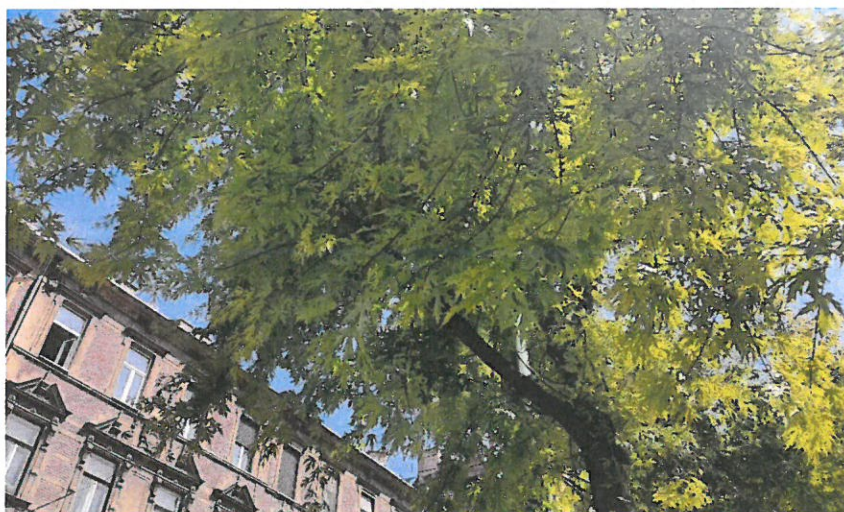
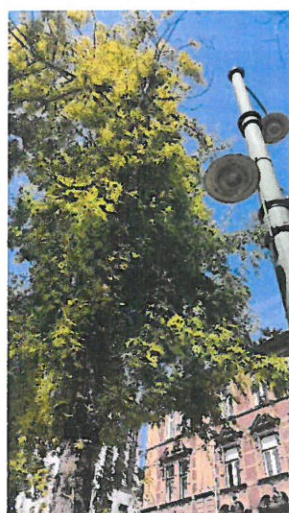
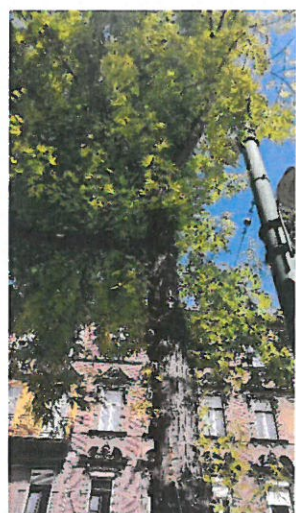
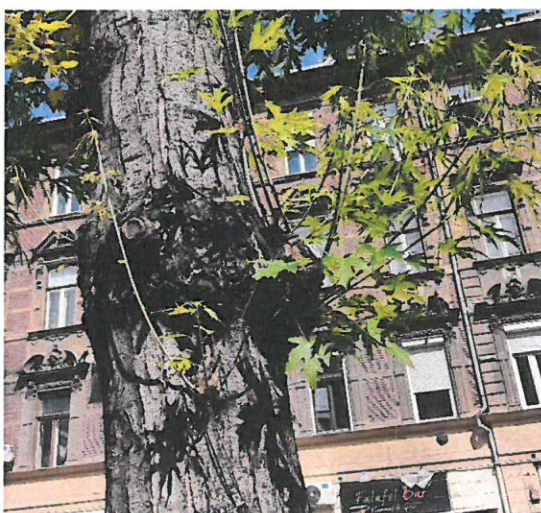
KA0003

| Gyökérzet | |
|---|---|
| Gyökérnyak jellemző | korábbi begyógyult sérülés |

| Törzs | |
|---|---|
| Törzs jellemző | záródott seb, ágcsonk, törzssarj |
| Koronaalap | terhelt |

| Korona | |
|---|---|
| Korona jellemző | külponos, féloldalas, torz, száraz ág, rossz állású ág, sérült ág |
| Megjegyzés | klorotikus lomb, sok száraz ág |
| Radó-EU érték (C) | 3 (jelentős a lombveszteség, 26-50 % közötti) |

| Összegző javaslat: | A korona állapota és a fajra jellemző elöregedés következtében bekövetkező ágtörési kockázat miatt KIVÁGÁS javasolt. |

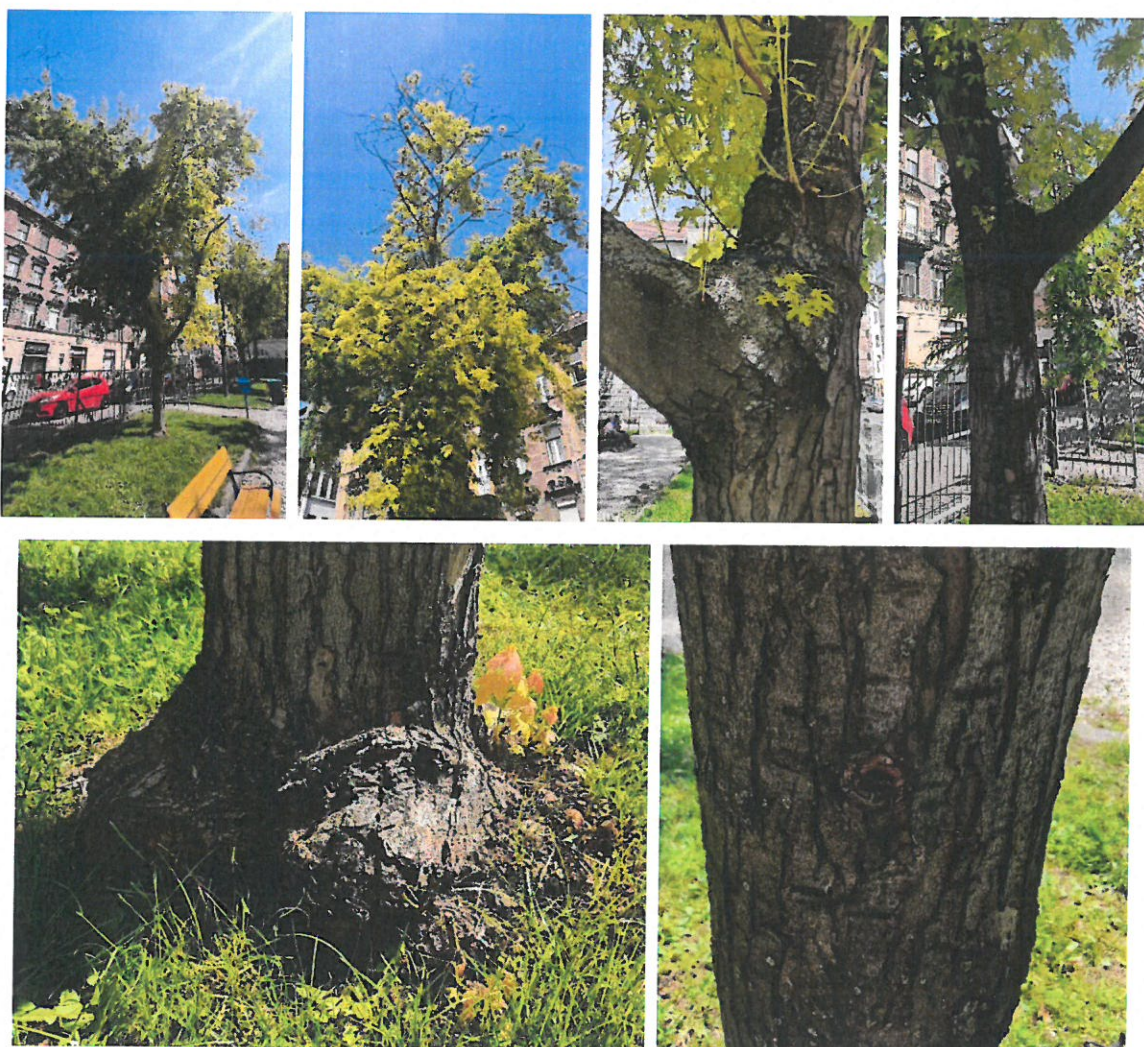
KA0004

| Gyökérzet | |
|---|---|
| Gyökér jellemző | csúcscsáradásból feltételezett gyökérvárosodás |
| Gyökérnyak jellemző | palack törzs, tősarj |
| Radó-EU érték (A) | 2 (gyökérzetten és/vagy a gyökérnyakon látható erős felszíni károsodás, jelentősen kedvezőtlen termőhelyen) |

| Törzs | |
|---|---|
| Törzs jellemző | dudor, törzssarj, felszíni sérülések |
| Koronaalap | villás, terhelt |

| Korona | |
|---|---|
| Korona jellemző | elvesztett sudarú, külpontos, féloldalas, torz, visszavágott, csúcscsáradás, száraz ág, rossz állású ág, sérült ág, ágcsont |
| Megjegyzés | klorotikus lomb, sok száraz ág |
| Radó-EU érték (C) | 2 (erős koronakárosodás, 50 % feletti) |

| Összegző javaslat: | A gyökérnyak és korona állapota, valamint a fajra jellemző elöregedés következtében bekövetkező ágtörési kockázat miatt KIVÁGÁS javasolt. |

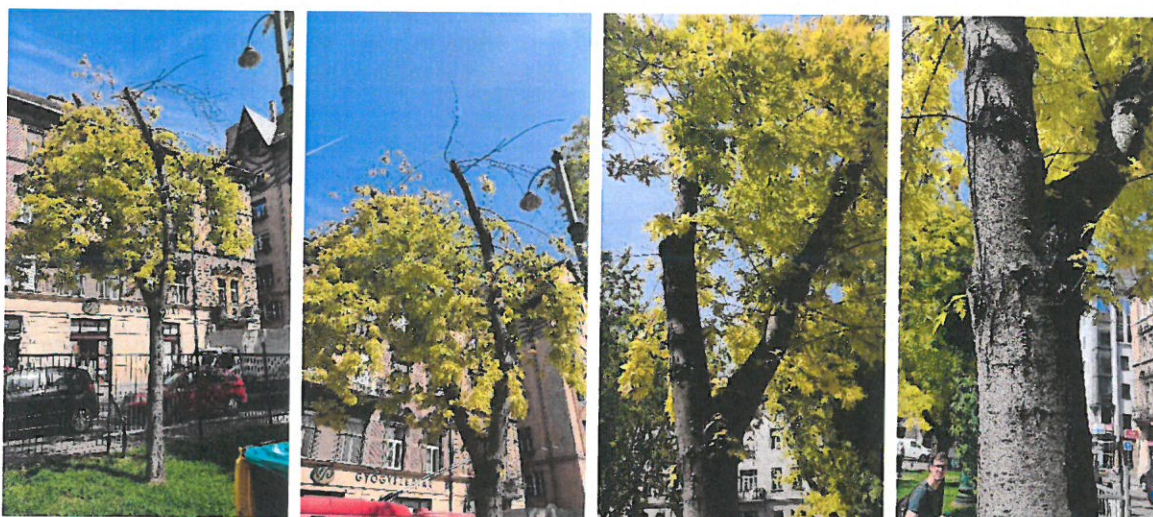
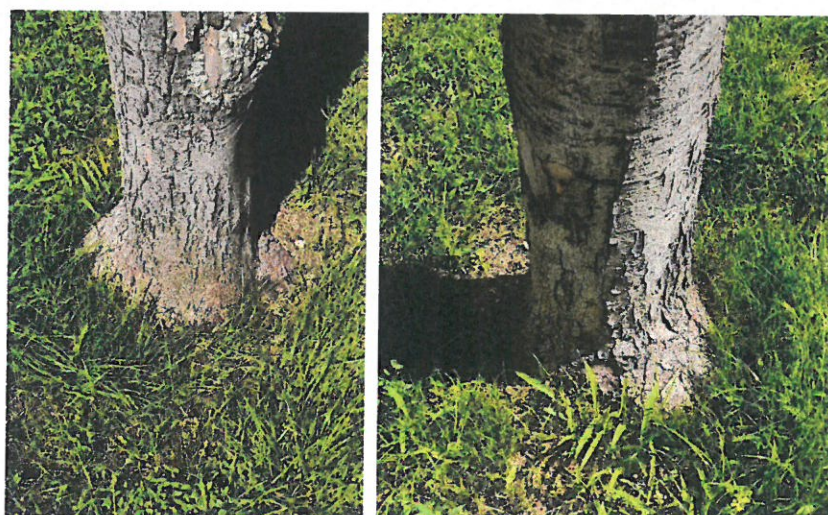
KA0005

| Gyökérzet | |
|---|---|
| Gyökérnyak jellemző | palack törzs |

| Törzs | |
|---|--|
| Törzs jellemző | dudor, törzssarj, tapló termőtest |
| Koronaalap | villás, terhelt |
| Radó-EU érték (B) | 2 (a törzs erős károsodása (több nagyfelületű seb, mély bekorhadások)) |

| Korona | |
|---|--|
| Korona jellemző | elvesztett sudarú, külpontos, féloldalas, torz, lefejezett, visszavágott, csúcsháradás, száraz ág, rossz állású ág, sérült ág, ágcsonk |
| Megjegyzés | klorotikus lomb, sok száraz ág, lefejezett |
| Radó-EU érték (C) | 2 (erős koronakárosodás, 50 % feletti) |

| Összegző javaslat: | A gyökérnyak és korona állapota, a törzsön megjelent tapló termőtest, valamint a fajra jellemző előregedés következtében bekövetkező ágtörési kockázat miatt KIVÁGÁS javasolt. |

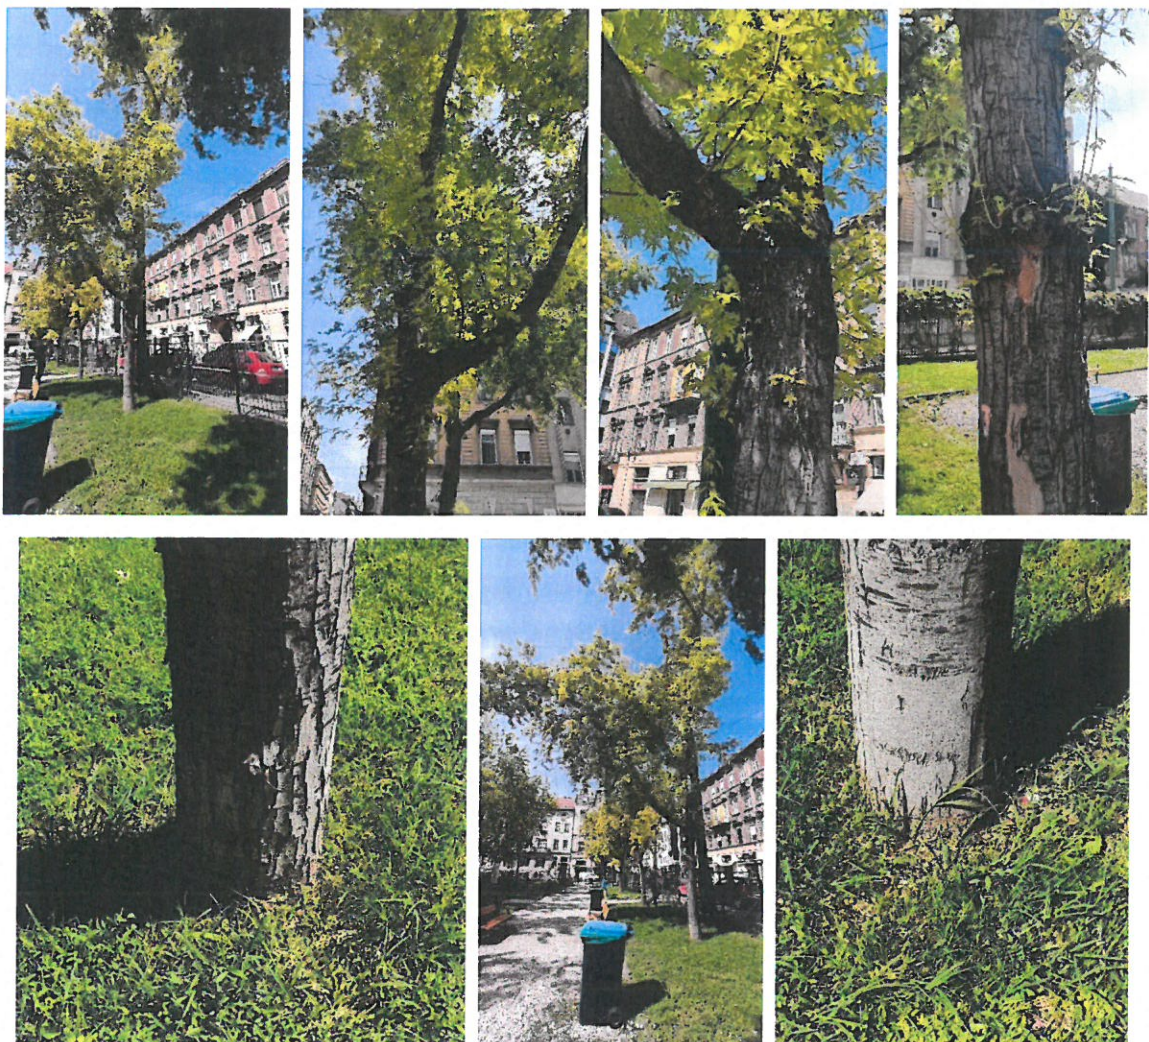
KA0006

| Törzs | |
|---|---|
| Törzs jellemző | záródott seb, törzssarj |
| Koronaalap | villás, terhelt |
| Radó-EU érték (B) | 3 (a törzs egyértelmű károsodása (néhány felszíni seb és korhadási helyek)) |

| Korona | |
|---|---|
| Korona jellemző | elvesztett sudarú, külpontos, féloldalas, torz, csúcsszáradás, száraz ág, rossz állású ág, sérült ág, ágcsomk, vízajtások |
| Megjegyzés | klorotikus lomb, sok száraz ág |
| Radó-EU érték (C) | 2 (erős koronakárosodás, 50 % feletti) |

| Összegző javaslat: | A törzsön található sérülések, a sarjak és a fajra jellemző elöregedés következtében bekövetkező ágtörési kockázat miatt KIVÁGÁSA 5 éven belül javasolt. |

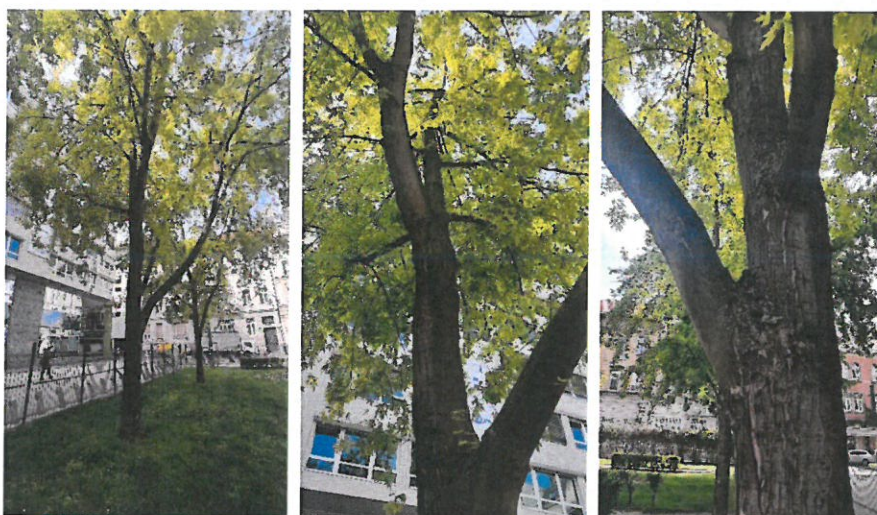
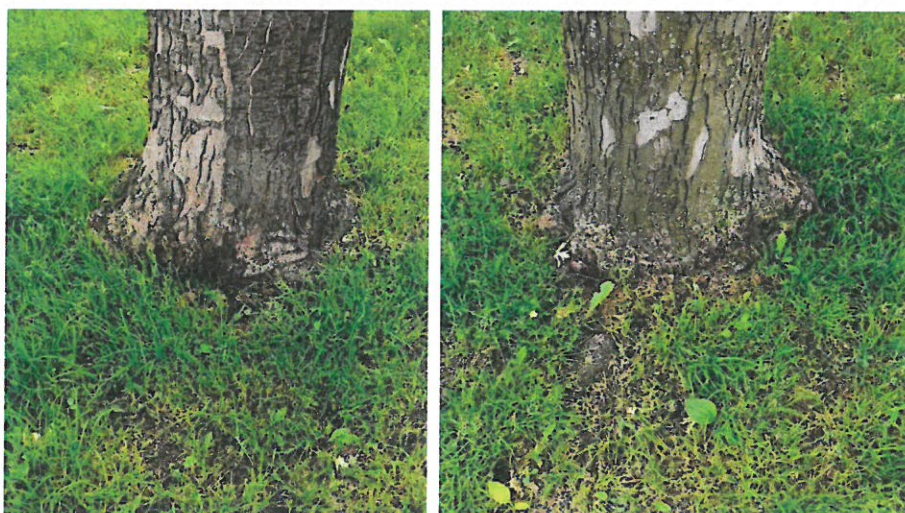
KA0011

| Gyökérzet | |
|---|---|
| Gyökér jellemző | felszínre hozott gyökérzet (magától), gyökérsérülés, fojtógyökér |
| Gyökérnyak jellemző | gyökérnyak megvastagodása |
| Megjegyzés | a felszínre hozott gyökerek rendszeresen megsérülnek a gyepkarbantartás következtében |
| Radó-EU érték (A) | 3 (a gyökérzetten és/vagy gyökérnyakon látható kisebb károsodások (sebek és korhadások), csekély hibákkal rendelkező termőhelyen) |

| Törzs | |
|---|---|
| Törzs jellemző | ágcsont |

| Korona | |
|---|--|
| Korona jellemző | külpontos, torz, száraz ág, rossz állású ág, ágcsont |
| Megjegyzés | klorotikus lomb, sok száraz ág |
| Radó-EU érték (C) | 3 (jelentős a lombvesztés, 26-50 % közötti) |

| Összegző javaslat: | A fa gyökérnyaki állapota és a fajra jellemző elöregedés következtében bekövetkező ágtörési kockázat miatt KIVÁGÁS javasolt 5 ÉVEN BELÜL. |

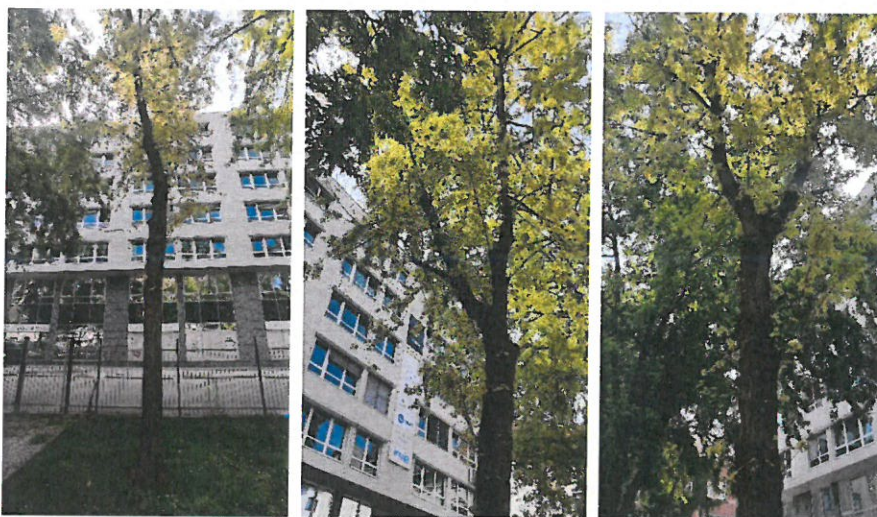
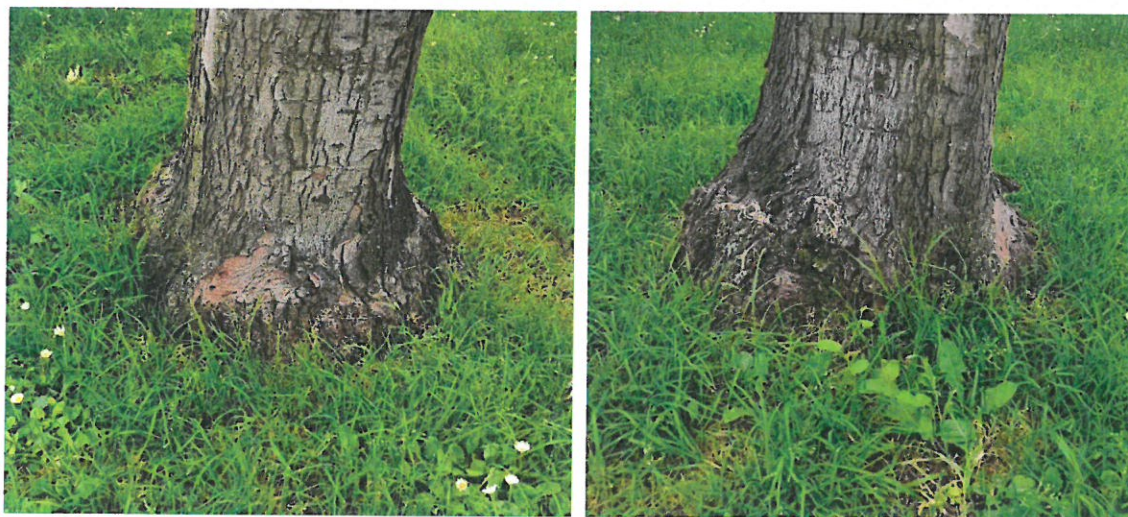
KA0012

| Gyökérzet | |
|---|---|
| Gyökérnyak jellemző | palack törzs |

| Törzs | |
|---|---|
| Törzs jellemző | ágcsont, törzssarj |
| Koronaalap | villás |

| Korona | |
|---|---|
| Korona jellemző | elvesztett sudarú, külpontos, torz, csúcsszaradás, száraz ág, rossz állású ág, sérült ág, ágcsont |
| Megjegyzés | klorotikus lomb, sok száraz ág |
| Radó-EU érték (C) | 2 (erős koronakárosodás, 50 % feletti) |

| Összegző javaslat: | A fa gyökérnyaki állapota és a fajra jellemző elöregedés következtében bekövetkező ágtörési kockázat miatt KIVÁGÁS javasolt. |
