**Király utcai lakóépület – utcai homlokzat felújításának tervezése**

1075 Budapest, Király utca 11., 34201/3 hrsz.

# Örökségvédelmi tervdokumentáció

## 01 ÉPÍTÉSZETI MŰSZAKI LEÍRÁS É-0

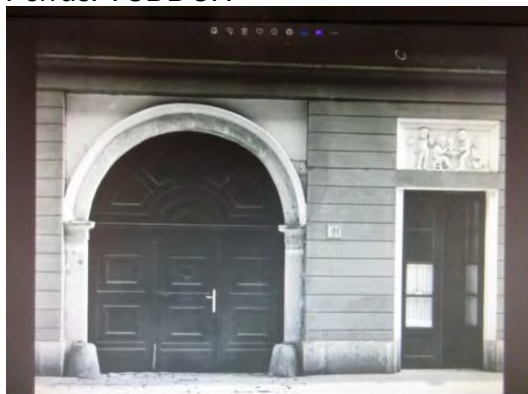
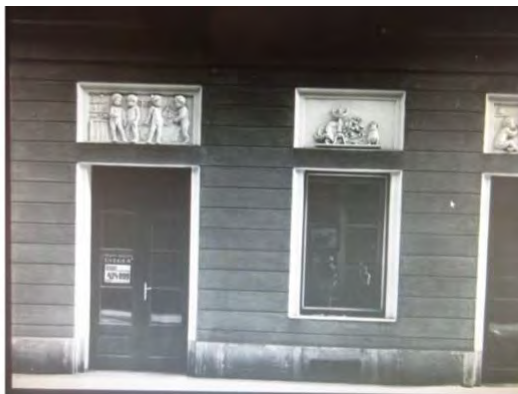
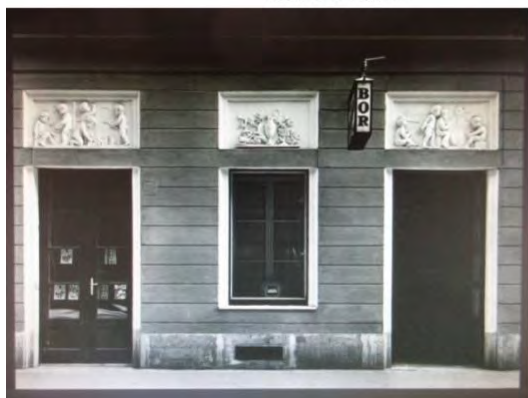
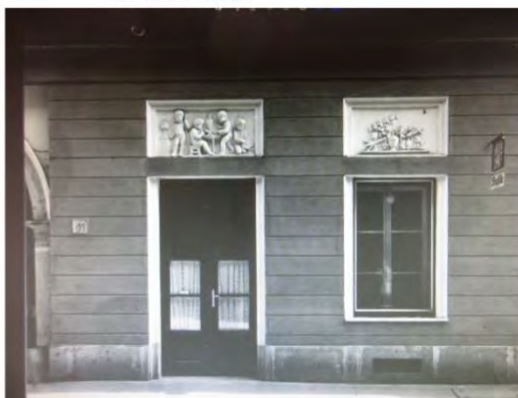
*Lent: Helyreállított földszinti homlokzat nézetei a rekonstruált dombormű-másolatokkal, 1957-58,  
Forrás: TUDDOK*

1956-ban egy kirakat lebontása során fedezték fel az épület **földszinti klasszicista korban készült domborműveit**. A 20. század elején átépített homlokzat elfalazott klasszicista földszinti szakaszát és domborműveit 1956-57-ben Komárik Dénes tervei szerint rekonstruálták, illetve restaurálták. Budapest Főváros Levéltárában a Komárik Dénes által készített tervezett földszinti homlokzati terv és a bejárat kapu rekonstrukciójának a terve, valamint a kibontott három reliefnek a restaurálás közbeni állapotot ábrázoló fotója található. Több jobb minőségű fénykép maradt fenn a Magyar Művészeti Akadémia - Műemléki Dokumentációs Központjának Fotótárában (MMA-MDK, volt Műemléki Fotótár) közvetlenül a kibontás utáni és a már restaurált állapotról.<sup>31</sup> Érdekesség, hogy a domborművekről a fényképeket Seidner Zoltán fotóművész egy történelmi napon, 1956. október 23-án készítette. A feltárt rossz állapotú, de helyreállítható földszinti homlokzat terveit 58/VII./467/1956. számon 1956. szeptember 12-én engedélyezték.<sup>32</sup> A rekonstrukciós kivitelezési munkák 1957-58-ra készültek el. A helyreállítás során az eredeti domborműveket kibontották és kiegészítették, majd a BTM Kiscelli Múzeumában helyezték el. Az épületre az eredeti reliefek alapján készült gipszmásolatok kerültek. A restaurálást és a rekonstrukciókat Gáldi Gyula szobrászművész készítette....

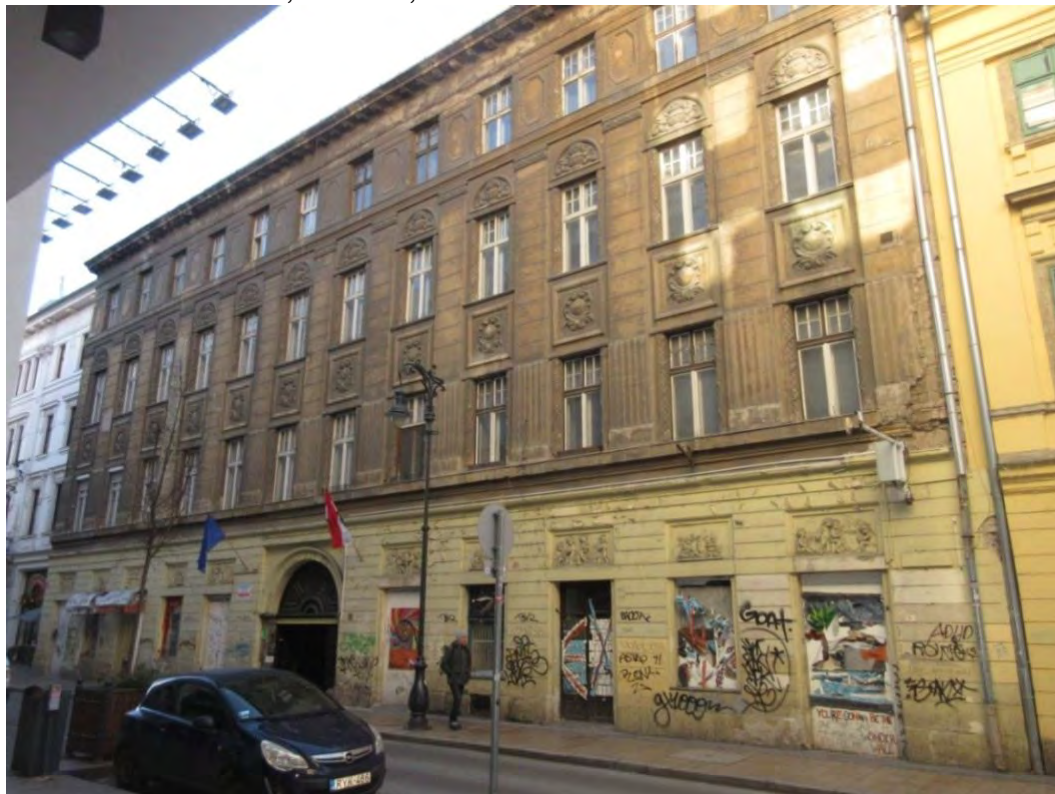
*Lent: Utcai homlokzat, 2024.01, Forrás: TUDDOK*

*A Király u. 11. sz. lakóház szintjei: pince + földszint + három-emelet + magastető.  
Bejárata és kapualja a Király utcai főhomlokzat közép-tengelyében nyílik.*

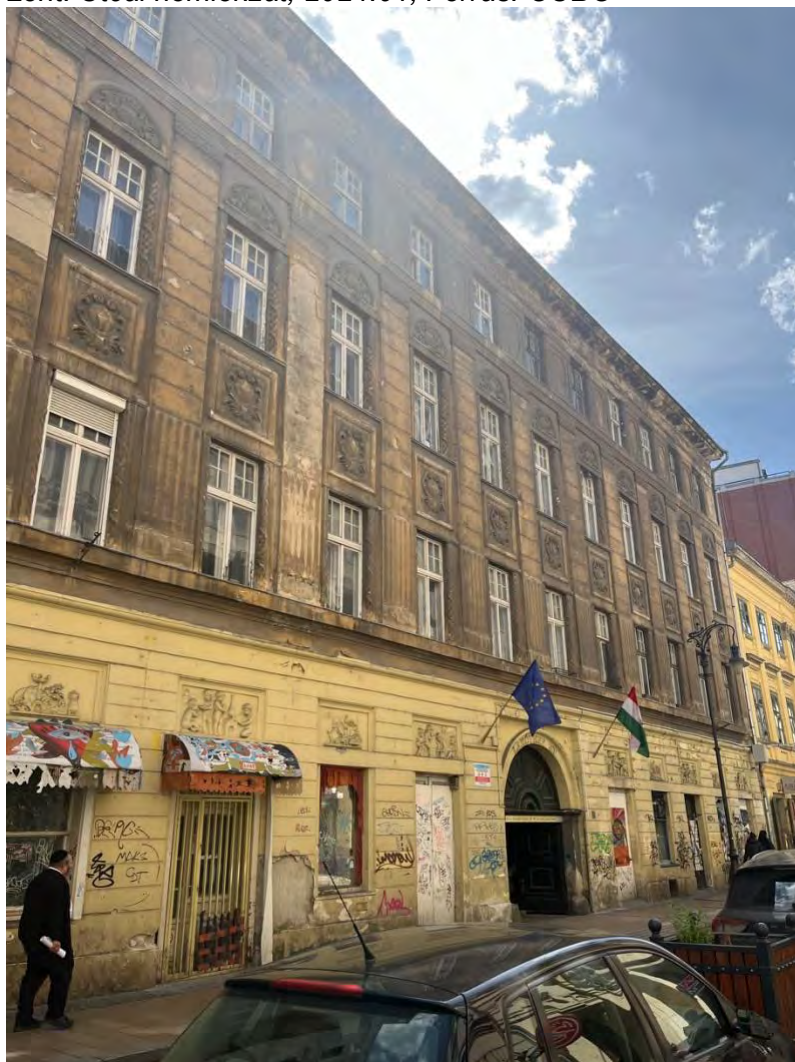
*Lent: Utcai homlokzat, 2024.01, Forrás: CUBO*

*A három-emeletes Király u. 11. sz. épület utcai homlokzata a földszinten 11, az emeleten 12 tengelyes. Az utcai homlokzat egységesen vakolt, a földszinti szakaszt vízszintesen nűtázott vakolat-architektúra borítja, amelyet a nyílások fölötti tükrökben elhelyezkedő domborműves betétek díszítenek. A lábazat kőből készült, de több helyen vízzáró vakolattal javították. A szecessziós megjelenésű emeleti homlokzati felület ablakok közötti függőleges szakaszait szintén vízszintes nűtázott vakolat-architektúra borítja, amit szecessziós stukkók díszítenek. A földszinti szakasz halványsárgás színre, az emeleti részek okkeres, sötét sárgás-barnás színre vannak festve. Az épület homlokzati megjelenése és a vakolat műszaki állapota nagyon elavult.*

*Az eredetileg kétemeletes, majd háromemeletes épület a 20. sz. elején teljes utcai homlokzatán a századfordulós ízlésnek megfelelő historizáló-szecessziós formavilágot kapott. Az épület emeleti homlokzati része ma is ezt a kialakítást és megjelenést őrzi, a földszinti klasszicista kialakítás az 1956-57-ben történt műemléki helyreállítás (rekonstrukció) eredménye.*

*A 11 tengelyes földszinti homlokzati szakasz középső tengelyében a homlokzati síktól kissé hátrahúzott mezőben nyílik a félköríves záródású kapu. A kapu két kő szárkőve fejezetes, alsó részükön egy-egy kerékvetővel. A kapu félköríves archivoltjában az egykor itt működő LAKÓTERV RT tervező cégnek a felirata olvasható. A kapu két oldalán öt-öt egyenes záródású boltnyílás sorakozik, amelyek közül három-három boltajtó, kettő-kettő pedig boltablak. Az ajtók és ablakok egyenletesen váltakozó ritmusban helyezkednek el. A falfelület vakolata vízszintesen sávozott.*

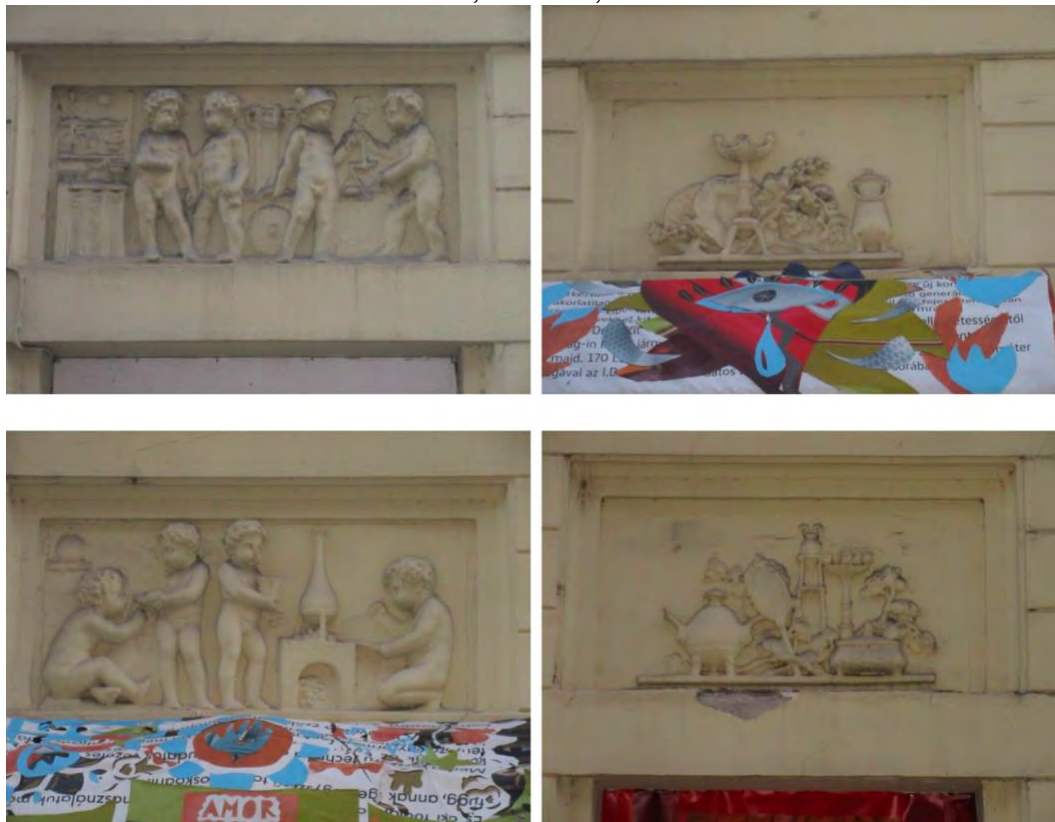
*Lent: Utcai homlokzat domborművei, 2024.01, Forrás: TUDDOK*

*A földszinti nyílások fölötti faltükrökben domborműves táblák láthatók. A domborművek az épülettel egyidős, klasszicista elemek, amelyek a ház építtetőjének, Prandtner Józsefnek a foglalkozására – az ötvös mesterségre – utalnak. A reliefeken puttók tevékenykednek az ötvösműhelyekben (vésnek, cizellálnak, rajzolnak, nemesfémeket öntenek, stb.), illetve kereskednek az elkészült*

*tárgyakkal. A puttós jelenetek között csendélet-szerűen bemutatott ötvöstárgyakból álló kompozíciók láthatók. A kölabazat fölött a homlokzat földszinti felülete vízszintesen sávozott, a földszintet képszékes, könyöklős övpárkány zárja.*

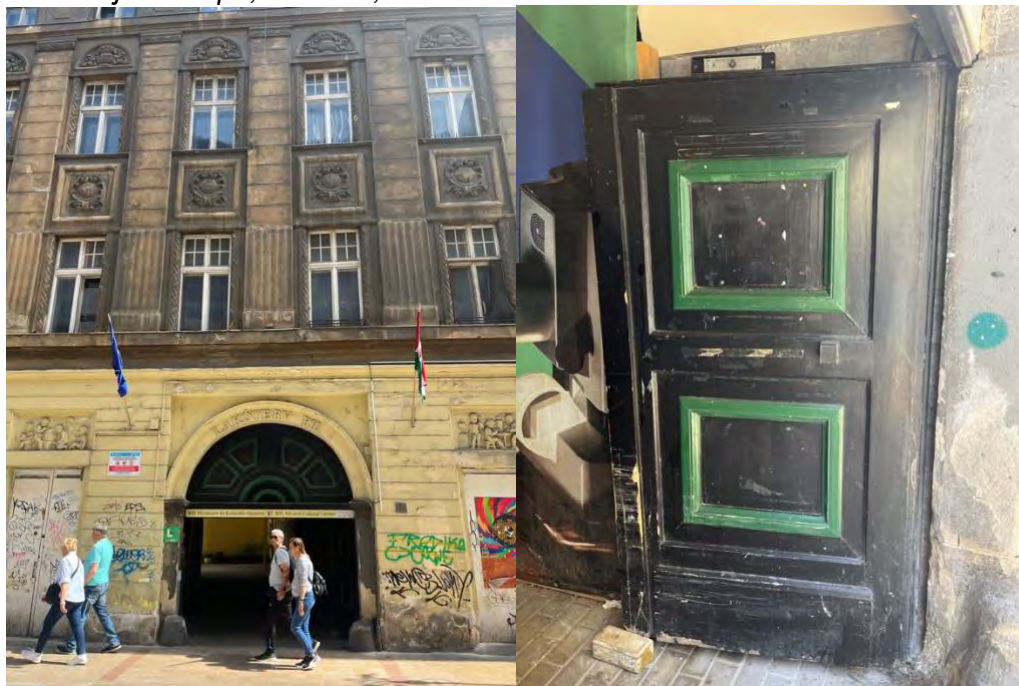
*Lent: Bejárati kapu, 2024.05, Forrás: CUBO*

Az épület félköríves záradékú, felülvilágító bejárati kapuja váztaablázatos, vésett, tömör fabetétes nyílászáró. A felülvilágító és az alsó nyíló szárnyak között tagozatos vízszintes tokosztó helyezkedik el. A felülvilágítóban a kazetták sugárirányban helyezkednek el, ezért szabálytalan kialakításúak. A három-osztatú alsó kapuszárnyak is kazettás kialakításúak. A kapu feketére van festve, a kazettás betétek tagozatos keretei pedig zöldre mázolva. A földszinti üzletek ablakaiban és bejárati ajtóiban egyszerű kialakítású, osztott vagy

- bejárati tömör fa kapu műemlékileg védett, felújítandó. Felülete tisztítva, tagozatai, profiljai javítva lesz, majd új színű felületkezelést kap. Részlet a TUDDOK-ból: „A félköríves záradékú, felülvilágító, vésett betétes kétszárnyú bejárati kapu asztalos-szerkezete és vasalatai 1958-ban Komárik Dénes tervei szerint készült elemek. Bár a kapu nem eredeti építéskori, de klasszicizáló megjelenésével és igényes kialakításával történeti értékű nyílászáró. A feketére festett kapuszárnyakon lévő vésett betétek tagozatainak jelenlegi zöld színezése azonban zavaró, a kapu felületét egységes színre javasolt festeni.”

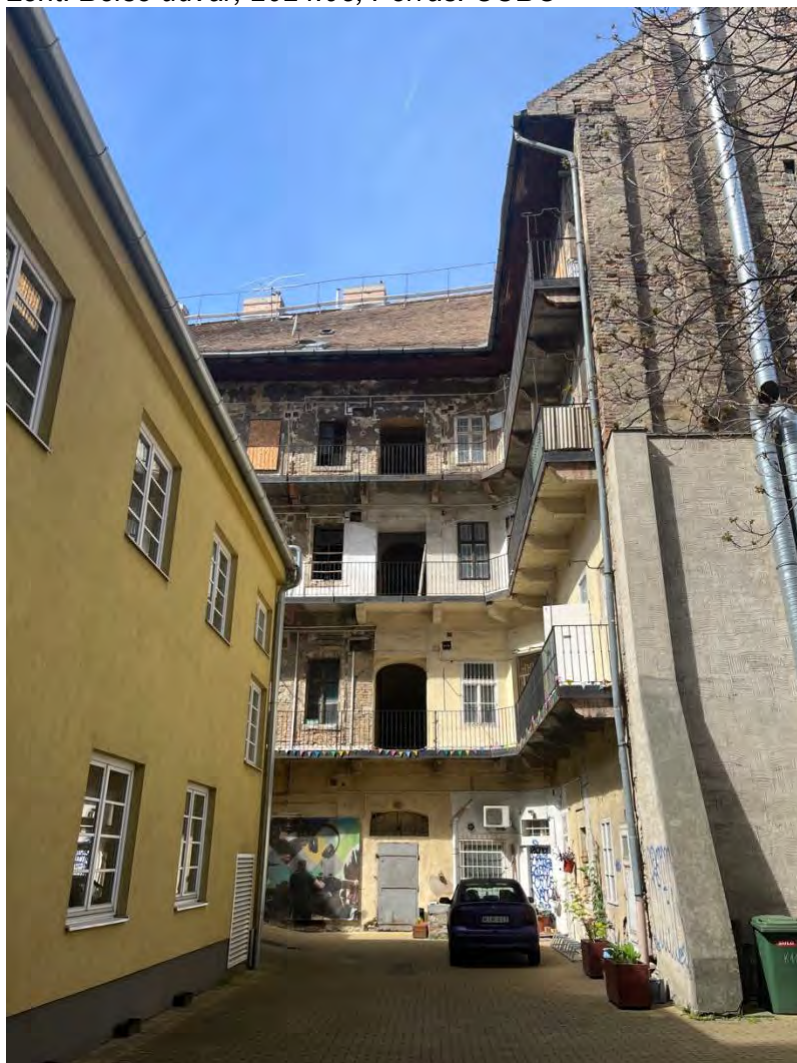
*Lent: Belső udvar, 2024.05, Forrás: CUBO*

Az épület a földszinti K11 Művészeti és Kulturális Központot leszámítva lakatlan. Erősen elhanyagolt és leromlott állapotban van. Belső terei rendkívül szennyezettek (helyenként fekáliával).

Falai kissé és közepesen nedvesek talajnedvesség és utcai csapóeső következtében. A sótartalom közepesen, erősen és kiemelkedően magas. A minták több helyen fekáliás szennyeződést mutatnak ki. Szerkezetét tekintve több megerősítés látható, amellyel korábbi évek megerősítését mutatják. A harmadik emeleti földem ideiglenes acélszerkezettel került megerősítésre.

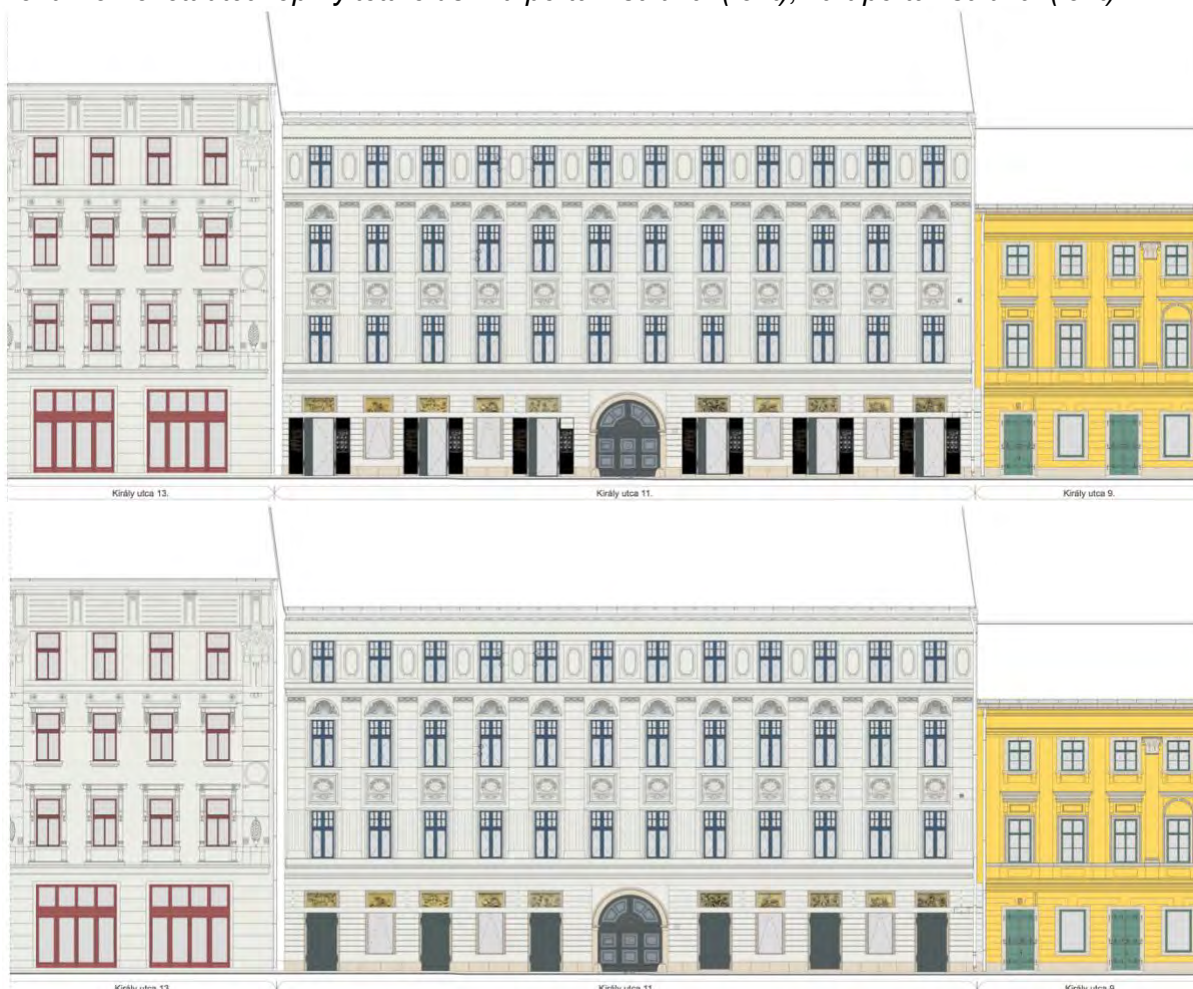
Lent: Tervezett utcakép nyitott földszinti portál zsáluval (fent), zárt portálzsáluval (lent).

A homlokzati színezés a tervtanácsi dokumentációban még két színárnyalatban készült. Jelen Örökségvédelmi dokumentációban már csak egy változat szerepel. Lásd mellékelt tervdokumentációban és lent.

- a Tervtanácsi Állásfoglalással elfogadott, tervezett színeket lásd a homlokzati tervlapokon.
