BUDAPEST VII. KERÜLET, ERZSÉBETVÁROS ÉPÍTÉSI SZABÁLYZATÁNAK MÓDOSÍTÁSA A 38. TÖMBRE VONATKOZÓAN ÉPÍTÉSTÖRTÉNETI TUDOMÁNYOS DOKUMENTÁCIÓK ÉS MŰELMÉKI ÉRTÉKELTÁRAK

38. TÖMB (Rottenbiller utca – Damjanich utca-Bethlen Gábor utca –
Dembinszky utca által határolt terület)

**Építéstörténeti
tudományos
dokumentációk és
műemléki
értékleltárak**

BUDAPEST VII. ROTTENBILLER UTCA 31. (HRSZ: 33413)
ÉPÍTÉSTÖRTÉNETI TUDOMÁNYOS DOKUMENTÁCIÓ

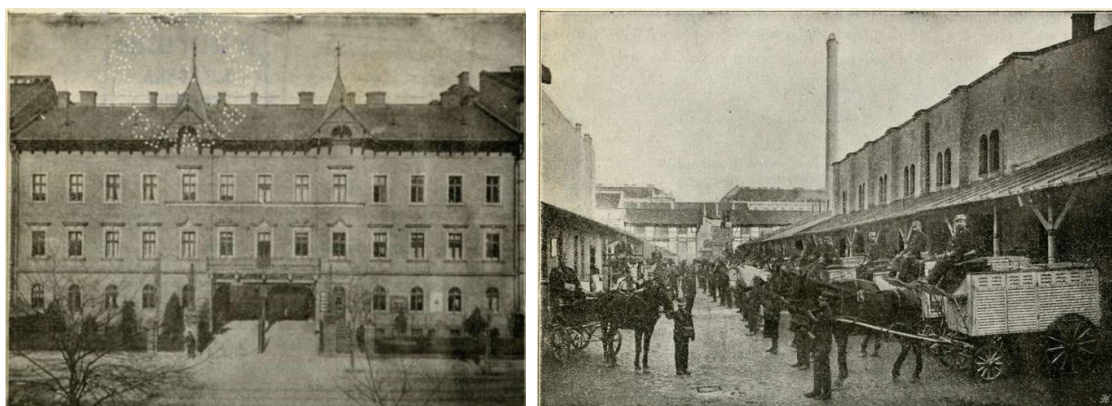
A főépület a Rottenbiller utcában és annak udvara, 1902.

A fentiekben közölt archív fotók egyikére itt érdemes tovább fókuszálni. Egyfelől az ablakokban bámészkodók, valamint az ablakokban mutatkozó leereszthető függönyök egységes volta is azt igazolja, hogy a főépület iroda-funkciót töltött be, abban lakóegységet nem alakítottak ki. A központi telephelyen nem csupán a tejtermékek előállítása zajlott, hanem azokat itt helyben is meg lehetett vásárolni. Ebből a célból a kapuáthajtótól jobbra eső magasföldszinti részen, az utcáról lépcsővel megközelíthető boltot alakítottak ki. Érdekesség tovább, hogy a korszakban előírt módon a kettős kapualjban balra esett a behajtás, hiszen ekkor még balkéz-szabály volt a hazai közúti közlekedésben.

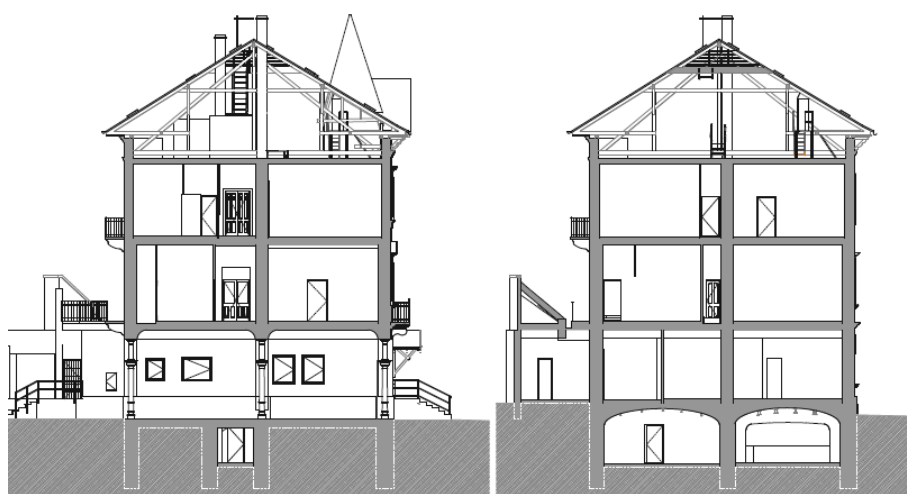
Metszetek.

Alaprajzi értelemben - a fő tartószerkezet szempontjából - az épület középfőfalas tagolással kéttraktusos. Az épület teljes egészében alapincézett, hagyományos - jelen esetben - kosárgörbe-íves dongaboltozattal fedve. A födémekről jelenleg pontos ismerettel nem rendelkezünk: a földszint és az első emelet fölötti födém vélhetőleg acélgerendás megoldással épült, míg a második emelet fölött nagy valószínűséggel csapos gerendafödém készült. Az épület tömegét hagyományos szerkesztésű fedélszék zárja, amely mind az utca, mind a telekbelső felé süllyesztett megoldású, háromállószékes, kötőgerendával. A héjalás valamennyi tetősíkon szabvány műpala, az utcai szárnyon teljes deszkázatra, míg az udvari szárnyakon csupán lécezéses aljzatra fektetve. Az épület egyik leginkább értékes elemei az utcai tetősíkot gazdagító két torony. Annak fa oromzata a svájci villaépítéssel rokon, az e fölé emelt gúla formájú toronysisakot, annak csúcsán szépen formált „szélkakas” teszi teljessé. Figyelmet érdemelnek még az utcai homlokzaton a mívés, kovácsoltvas eresztartó konzolok.

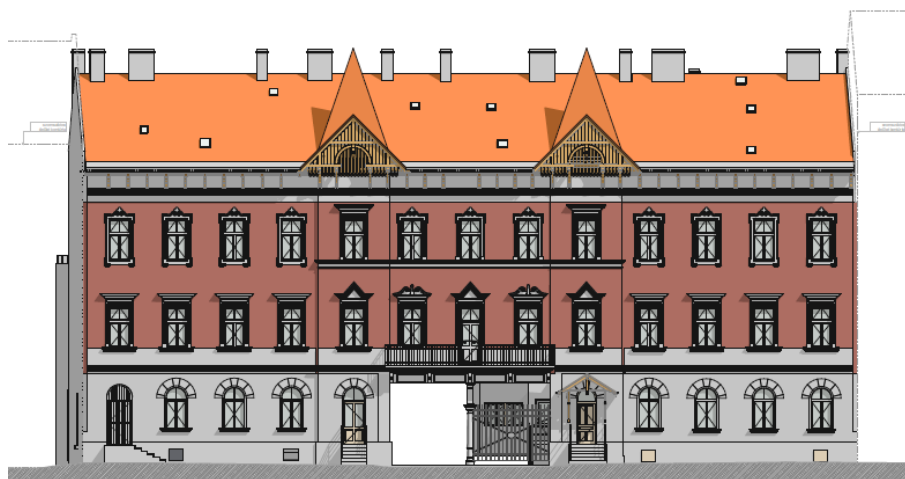
Utcai homlokzat.

Az utcai homlokzat tizenhárom-tengelyes, szimmetrikus szerkesztésű, földszint plusz kétemeletes. Mindkét irányból az ötödik tengelyben, a fentiekben már leírt, toronyszerűen kiemelt tetőidom-részletek hangsúlyozzák a rizalítként előreugró homlokzatzakaszokat, amelyek egyúttal a középső három ablaktengelynyi részen megnyíló kapuzatot is keretezik.

A lábazati sávként kezelt földszint tengelyenként azonos nyílásrendjében a középső háromtengelynyi szakaszba került az épület egyenes szemöldökkel zárt nagyméretű, öntöttvas oszlopokkal két sávra osztott, szabadon feltároló kapunyílása. Az egykor jelentős teherforgalom indokolja a belvárosban szokatlan, egyedi megoldást. A további tíz tengelyben a földszinti nyílászárók félköríves zárásúak. A kapuzattól jobbra és balra bejárati ajtók nyílnak. Az emelt szintű földszintre előlépcsők vezetnek fel, a két ajtó közül a jobb oldalra eső tekinthető eredetinek, itt lehetett bejutni az egykori tejcsarnokba. Hasonló bejárás nyílik a bal szélső tengelyben is, ez egészen késői átalakításnak tűnik. A további hét tengelyben azonos karakterű ablakokat találunk. A földszinti homlokzati sáv vakolt felületű, kvádert imitáló nütázással, a nyílások fölött boltívet idéző rajzolat, ezen felületet kis kiülésű, összetett szerkesztésű osztópárkány zárja le. Ezt az osztópárkányt a középső kapunyílás fölötti, első emeleti erkélylemez szakítja meg, amelyet volutás végződésű öt konzol támaszt alá.

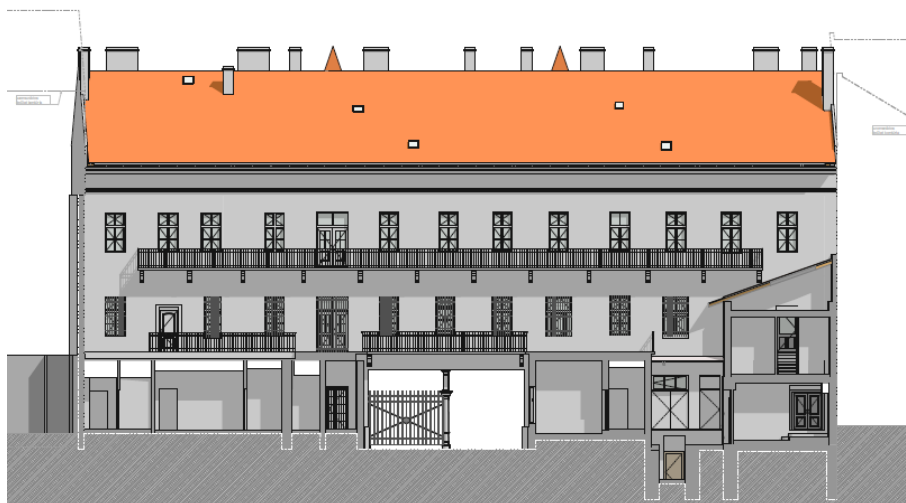
Udvari homlokzat.

A belső, udvar felőli, tizenhárom-tengelyes homlokzat lényegesen szerényebb kialakítású, mint az utcai, itt a reprezentációnak szinte semmi jelét nem láthatjuk. A díszítés nőtolt kvaderezés-imitációból áll a második emelet fölött kis kiülésű osztópárkánnyal, majd e fölött nem sokkal a falsík egy gazdagabban tagozott zárópárkánnyal csatlakozik az ereszaljhoz. A nyílászárók valamennyi szinten egyenes záródásúak.

Az udvar felé a homlokzatot mindkét szinten függőfolyosó egészíti ki. Az ezt alátámasztó mészkö konzolok és a járófelületet adó kőlemezek eredetiek, hasonlóan a függőfolyosót követő kovácsoltvas korláthoz. Az első emeleten a függőfolyosóra a lépcsőházi téren kívül két helyen nyílik ajtó, a szerkezet a balról második tengelytől a tizedikig tart, az utolsó kéttengelynyi szakaszon a földszinti portáshelyiség fölött terasszá szélesedik. A második emeleten szimmetrikus a kialakítás, az utolsó egy-egy tengelyig már nem fut el a függőfolyosó, azonban ezen a szinten ide csak a lépcsőházi térből lehet kilépni. Mindez alapvető funkcionális kérdéseket vet fel lévén, hogy az irodaházi működés során a belső térben oldották meg az egyes helyiségek feltárását, külső megközelítésre nem volt szükség. Itt jegyzendő meg, hogy az épületben cselédlépcső nem létesült, ami szintén arra utal, hogy az épület az eredeti tervek szerint is csak irodáknak adott helyet.

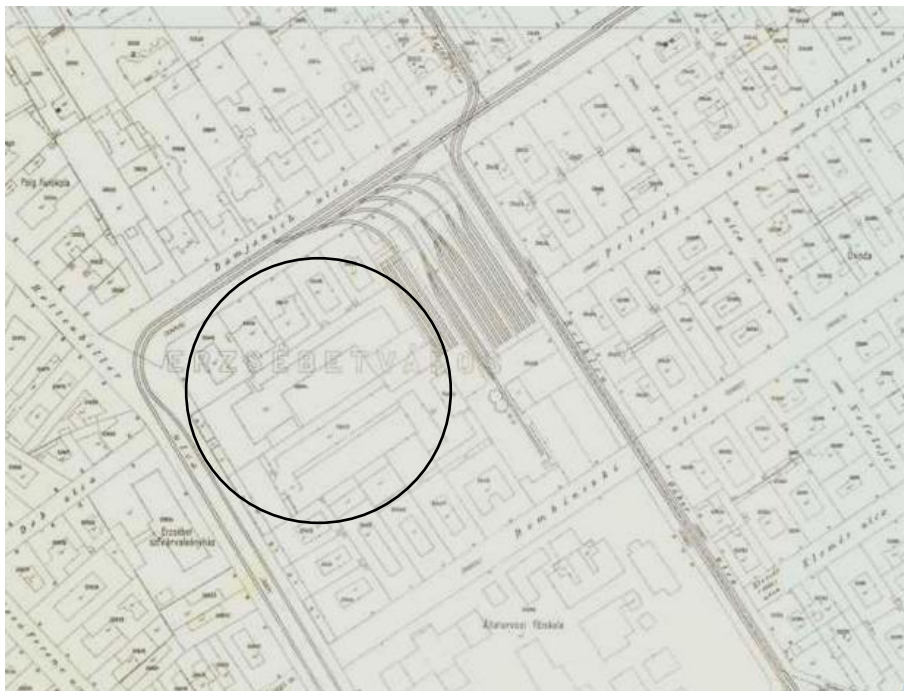
(iii) *Budapest kataszteri térképsorozata az 1918 és 1946 közötti időszakból*

A vizsgált telek beépítése is ekkor már a véglegesnek tekinthető állapotot mutatja. Az utcai főépület előtt megjelenik a teljes utcaszakaszra jellemző előkert, maga a főépület is a jelenlegi szélesebb traktusú a mindkét oldalon jelentkező rövid, merőleges szárnyakkal. A telekbelsőben pedig megjelennek a funkcióból fakadó raktárépületek, közöttük a telek jobb hátsó sarkában a műemléki védettségű magtárral.

Végezetül a vizsgált épületegyüttes létrejöttét követően készült kataszteri térképre érdemes figyelmet fordítani. Mintegy három évtized múltán megtörtént a városrész teljes kiépülése, az utcahálózat mai formájában rögzült.

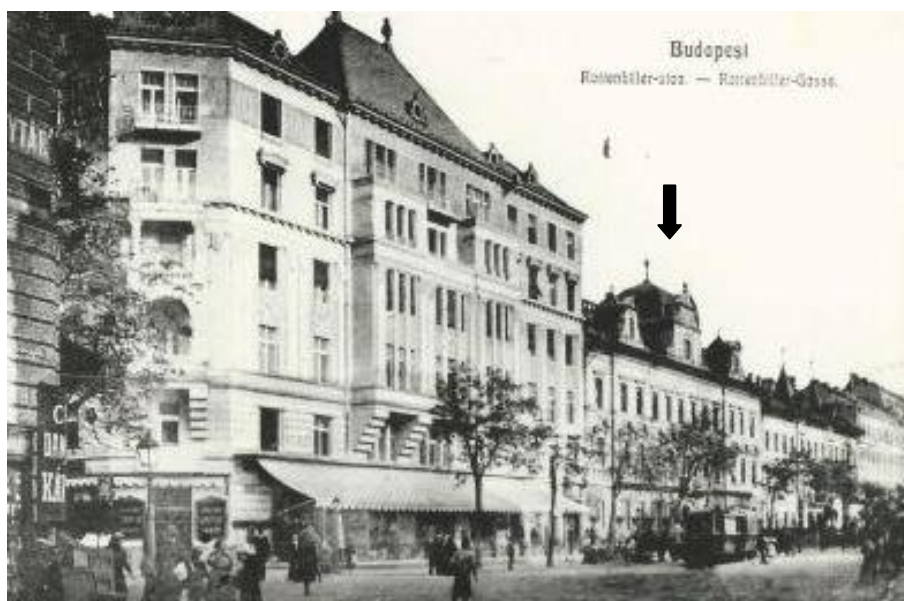
A Rottenbiller utca látképe korabeli képeslapon, 1914.

A korabeli ábrázolások közül azonban szerencsés módon rendelkezésre áll egy képeslap, amely a Rottenbiller utca és a Damjanich utca kereszteződését mutatja. A vizsgált - nyíllal jelölt - épület eredeti látványa szempontjából kitüntetetten fontos adalék, hogy megépítésekor az épület jelentős tetőfelépítményekkel rendelkezett, amelyek vélhetően a 2. világháború során semmisültek meg. A középtengelyben egy nagyobb tömegű, kupolaszerű, míg az oldalrizalitok fölött egy-egy kisebb elemmel egészült ki egykor az épület látványa. Utóbbi utcakép egy, a cég által 1926-ban publikált időszaki kiadványban is megjelent, amelyben az akkor egy éve működő részvénytársaság tevékenységéről számolnak be. Ebben a kiadványban közölték azt a montázszerű képet, amelyen az akkor 78 éves cégalapító arcképe mellett nem csupán az utcai főépület, hanem a telephely további épületei, közöttük a műemléki védettségű ötemeletes raktár is feltűnik.

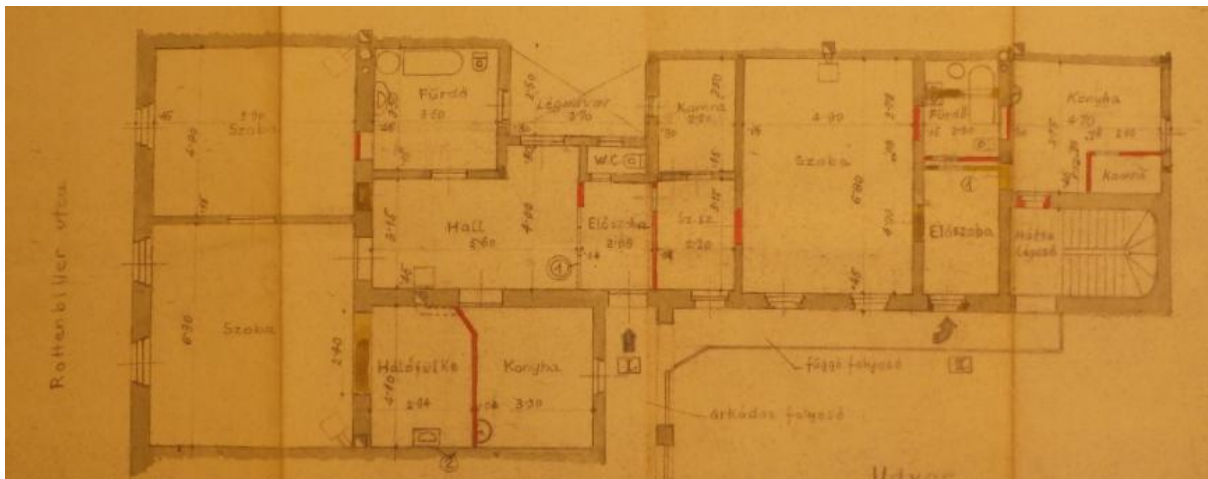
Lakásmegosztás terve, 1950.

A bérlakások kialakításáról egy, már a 2. világháborút követően, 1950-ben készült lakásmegosztási terv nyújt információt. Az első emeleti, balra eső lakás eredeti helyiségkiosztása alig azonosítható itt, annak nagypolgári volta azonban igen. Ebből alakult ki a terv nyomán az utca felé eső részen egy kétszobás, alkóvos, hallos és az udvar felé egy egyszobás lakás, mindkettő fürdőszobával, konyhával, kamrával. Az építetők Dr. Acsay István és Tihamér voltak.

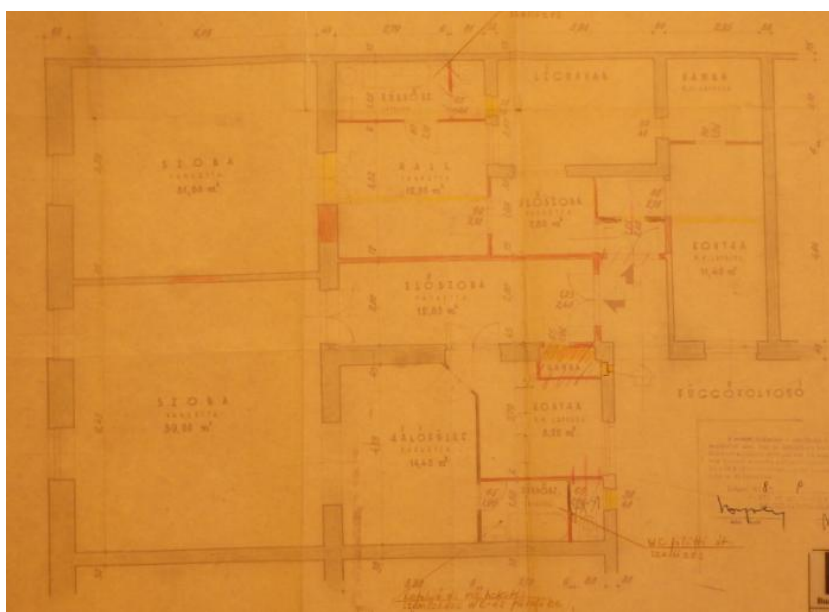
Lakásmegosztás terve, 1958.

Ugyanők mintegy nyolc évvel később az utcai lakásuk további felosztására kényszerültek, így lett az egykori fényűző lakásból végül három egyszobás lakás. Mindez jól illusztrálja azt a folyamatot, ami a vizsgált bérház egészére igaz, azaz annak alaprajzi rendszere az eredeti, építéskori állapothoz képest jelentős módon átalakult, torzult.

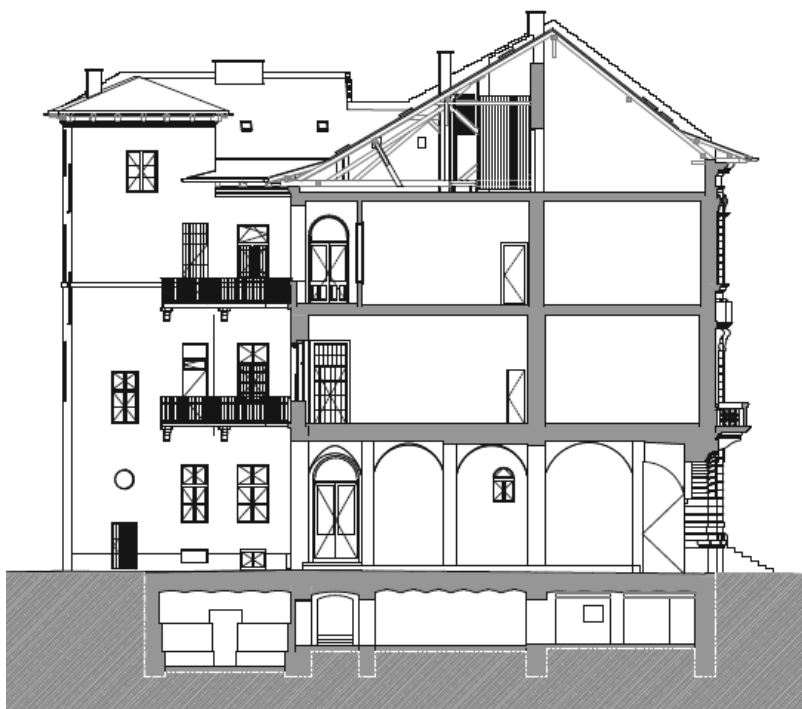
Metszet.

Alaprajzi értelemben - a fő tartószerkezet szempontjából - az épület utcai tömege középfőfalas tagolással kéttraktusos, amin belül, egyfajta harmadik traktusként az udvari homlokzat felé boltíves közlekedőfolyosó nyílik. A beforduló, keskenyebb, merőleges szárnyak egytraktusosak.

Az épület teljes egészében alapincézett, érdekesség, hogy a pinceszinten egy, a jelenlegi épület beépítési kontúrjához az udvar felől csatlakozó pinceszárny található, amely egy nem azonosítható, korábban itt állott épület maradványa lehet (lásd fentebb: *Új pincelejárát kialakításának terve, 1939.*)

A födémekről jelenleg pontos ismerettel nem rendelkezünk: a földszint és az első emelet fölötti födém vélhetőleg acélgerendás megoldással épült, míg a második emelet fölött csapos gerendafödém készült. Az épület tömegét hagyományos szerkesztésű fedélszék zárja, amely az utca felé süllyesztett megoldású, háromállószerkesztésű, kötőgerendával, az udvar felé döntött székállással. A héjalás valamennyi tetősíkon szalagcserép. Az épület egykor leginkább értékes elemei, az utcai tetősíkot gazdagító felépítmények vélhetően háborús károk nyomán elbontásra kerültek, ugyanakkor a középtengelyben fennmaradtak annak alépítményi falazatai. A merőleges, keskenyebb szárnyakat félnyeregterető fedí.

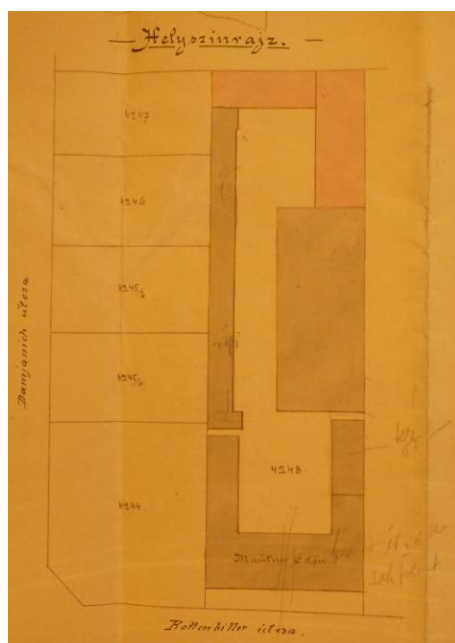
Új magtár terve, helyszínrajz, 1910.

Mauthner Ödön magtermelő és magkereskedelmi vállalkozása, ahogy azt a Rottenbiller utcai főépület építéstörténeti ismertetésében láthattuk, a kezdetektől rendkívül sikeresen működött. A tevékenységi kör kiszélesítése folytán a központi telephely kínálta addigi tárolási kapacitások hamar kimerültek, így szükségessé vált egy új, jelentős befogadóképességű magtár megépítése. Ennek tervezésére Hanatschek Emilt kérték fel, az első sorozat tervlapjain az 1910. május 12-i dátum szerepel. Helyszínrajzi értelemben az udvar jobb hátsó sarka kínálkozott az új raktár felépítésére, megjegyezve, hogy az udvar hátsó frontját, annak teljes szélességében az egykori betűjeles azonosítás szerinti „D” jelű épület zárta le. Ez az épület már az 1867-72-es kataszteri térképen is feltűnik, a terület Mauthner-féle hasznosításakor a magtisztító üzem kapott benne helyet. Másik irányból az „F” jelű „rég” magtár jelölte ki az építés lehetséges helyszínét.

A teljes alapterületén alapincézett épület összeépülése a telket lezáró „D” jelű magtisztítóval érdekes megoldást mutat. Az új épület hosszanti falai végigfutnak, ugyanakkor a földszinten a hátsó falként a meglévő épület fala szolgál, hasonlóképpen a belső térben is megőrzésre került a

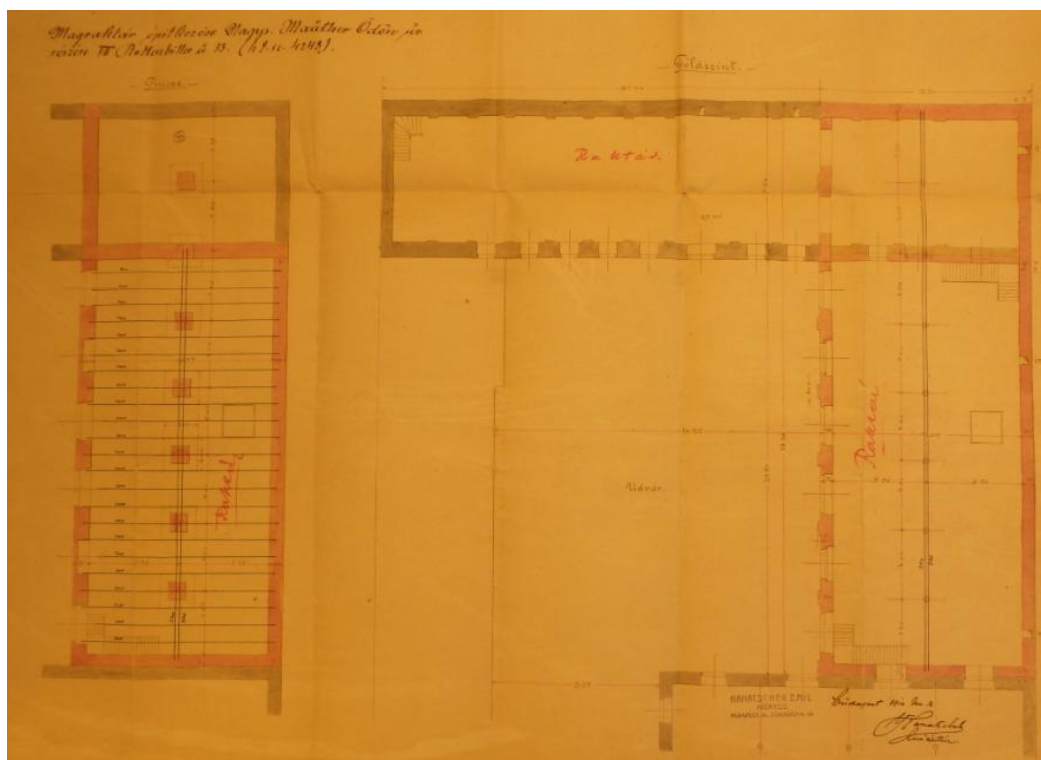
Új magtár terve, pince és földszint, módosított terv, 1910.

A tervező pontosan nem ismert okokból még 1910. november 16-i keltezéssel módosított tervek készített. A legfontosabb eltérés az eredeti verziótól az, hogy az immár raktár funkcióba kerülő magtisztító épületével megszűnik az összeépülés abban az értelemben, hogy a földszinten is saját, új falazattal épül meg valamennyi határoló fal. Szerkezeti szempontból annyi további módosítás történt, hogy az öntöttvas oszlopok a pinceszinten nem falazott pillérre támaszkodnak, hanem ide is öntöttvas oszlopot terveztek, jelentős módon megerősített alapozással. Ezen felül fontos döntés, hogy a meglévő magtisztító épület esetében lemondtak annak emeletráépítéséről. Minden egyéb vonatkozásban gyakorlatilag változatlan a terv, így kevésbé érthető, hogy annak engedélyezésére miért csak egy évvel később, 1911. október 11-én került sor. Ennek feloldására az szolgálhat, hogy ugyan az építető megrendelése alapján elkészült a módosított terv, de annak engedélyezésre való benyújtására csak jóval később történt meg.

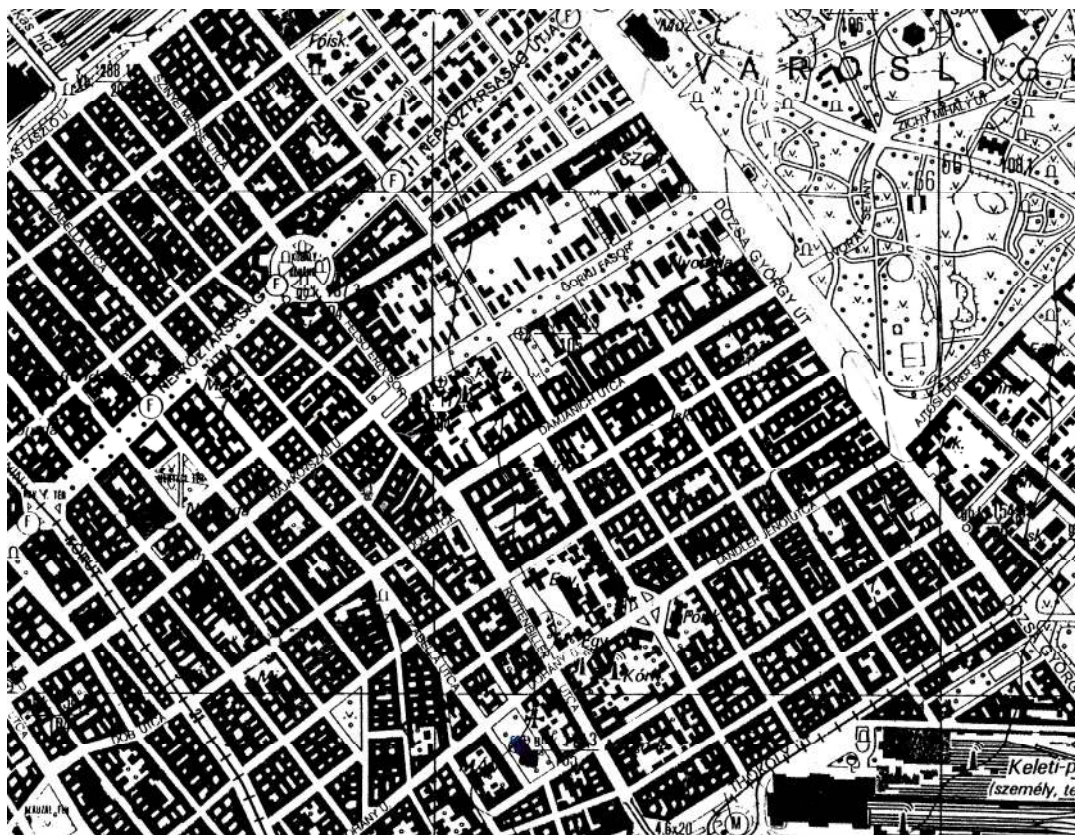
A főváros beépítési struktúráját ábrázoló katonai térképen jól látható a Rottenbiller utca (egykori Linien Graben) külső oldalán kialakult ipari-oktatási-egyeszégügyi beépítés. Jól követhető a „Város erdei Kerteknek” a „Szőlős Kertektől” (1833-as térkép) eltérően alakult beépítése is. – 1971., részlet

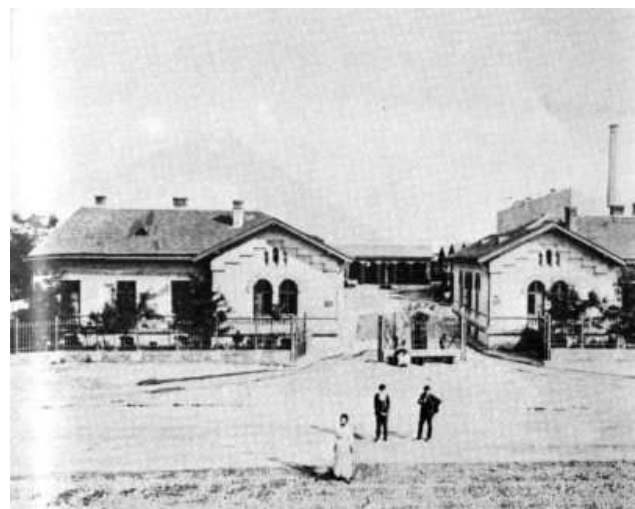
A Damjanich utcai bejáratnál állt lakóházak terve és fényképe – 1868-69., Pucher József / BFL

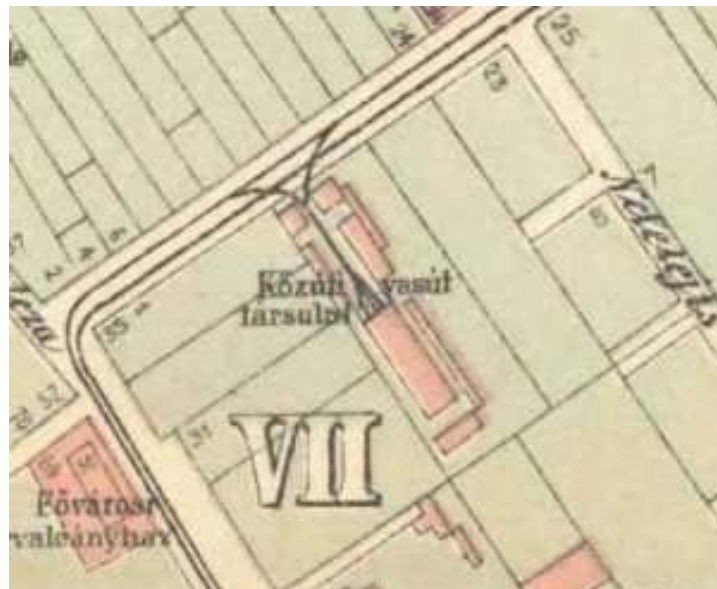
Az 1884. évi térkép a szabályozás közbeni helyzetet, közelesen a mai telekméretet mutatja, a szomszédos gyümölcsöst már a lóvasút telkéhez csatolták

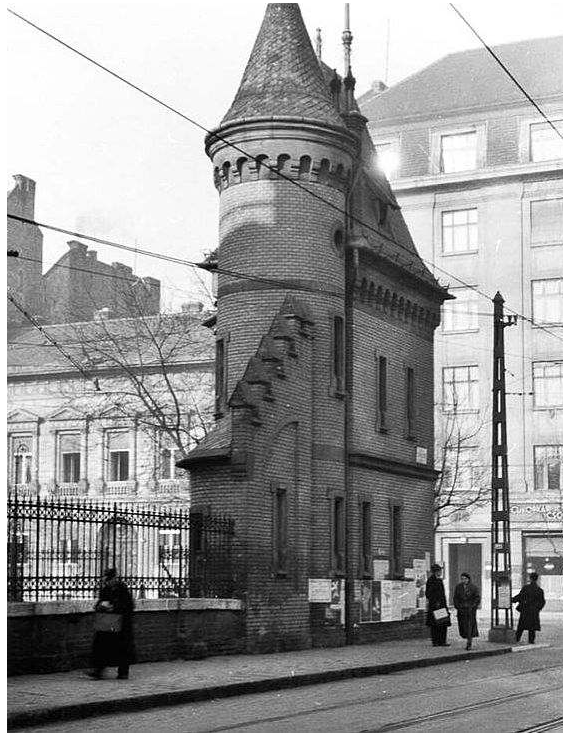
Damjanich-Bethlen Gábor utca sarok, 1942.: talán porta volt ez a „kis váracska” – a II. világháború után eltűnt

A Bethlen utca és a Damjanich utca sarkán a kovácsoltvas kerítések egy másik, talán még szokatlanabb, L-alakú, pici **tornyos épületkében** végződtek, amely funkcióját tekintve talán porta lehetett – ez azonban a II. világháborúban elpusztult, vagy a funkcionálisan jelentéktelen, inkább csak díszítő célú épület helyreállítását nem ítélték fontosnak. – Kár érte.

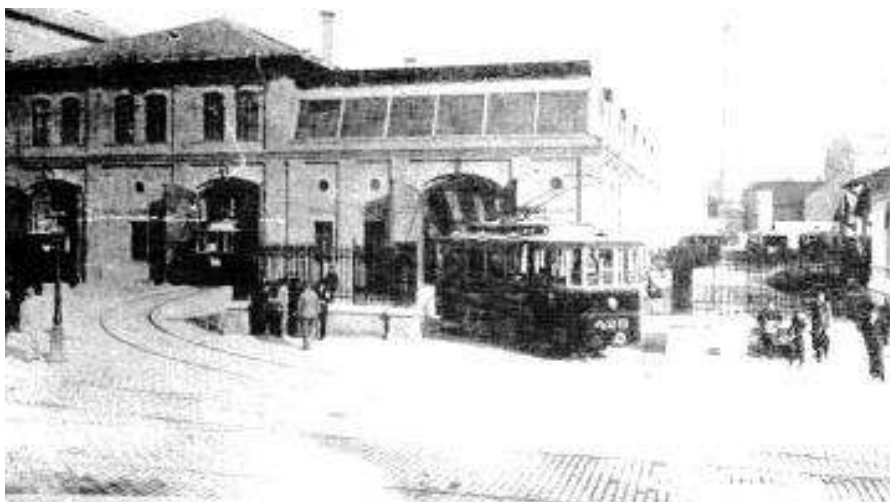
A két összeépített épület eredeti, egységesre tervezett, szép téglarchitúrája. A megépülés utáni felvétel jobb szélén felismerhető a **lóvasúti telep bejárat** lakóépületének sarka; nincs még másik műhelycsarnok, sem bagolyvár.

A nagyterű **kocsiszínt** öntöttvas oszlopsorral kéthajóssá osztott szerkezettel formálták meg, a Bethlen Gábor utca felé nagy, téglarchitúráján félköríves vasablakokkal (21 tengely), és a Damjanich utca felé két nagy kapuval. Fölé szintén egyterű emelet épült, amit hasonló öntöttvas oszlopsor osztott szintén két hajóra. A lényegesen kisebb belmagasságú felső csarnokban valószínűleg a villamosok alkatrészeinek javítása, előállítása folyt. A két utca felé az emelet végig szegmensívű, szokásos ablakokkal van megnyitva. A remíz kontyolt tetejének körbefutó csüngő eresztét fűrészelt díszű fapárkány támasztja alá.

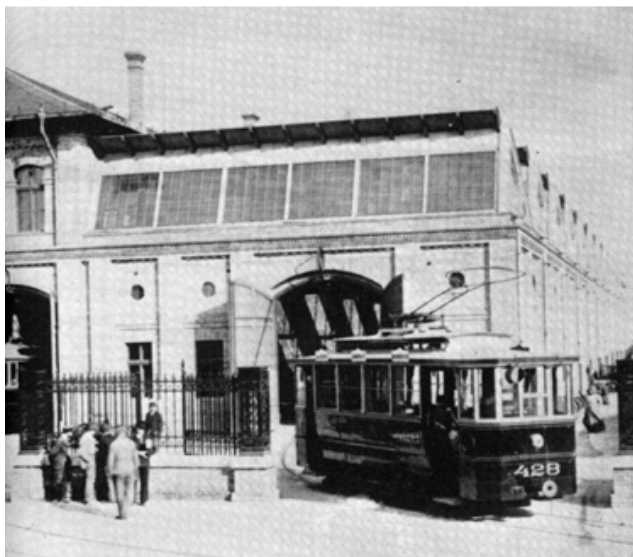
A remízzel egybeépített shed-tetős műhely, az eredeti homlokzattal

A kocsiszín udvari hosszoldalánál egybeépült vele egy **műhelycsarnok**, ami a remíz közbelső födémének magasságában kezdődő, a csarnokot felülről megvilágító rácstartós shed-tetőt kapott. A két csarnokot belül ma szegmensívű nagy nyílások kapcsolják egybe – valószínűleg ez is eredeti. A kétféle tömeg szépen összehangolt, egyedi homlokzata egyidejű építésre utal, az északi végfal téglarchitúráját lizénákkal, osztópárkánnyal, szegmensívű és egyenes záradékú, valamint kis köralakú nyílásokkal oldotta meg a tervező.

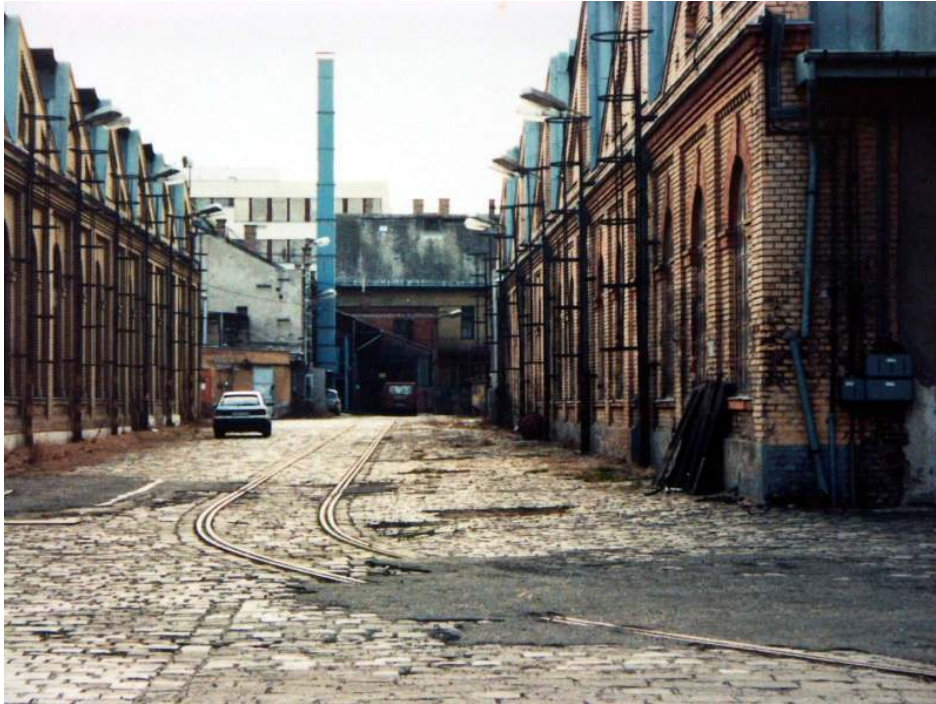
A két shed-tetős műhely 1998-ban. A téglarchitektúra még nincs lefestve, a látványt egyedül a vashágcsók sora zavarja. A telken hátrébb a már eltűnt épületrészek: raktártömb, újabb kémény, későbbi munkásszálló

Később, 1908 után hasonló, szintén shed-tetős hosszú **műhelycsarnok** épült a nyugati telekhatáron is, azonban míg a túloldalon egy shed-tetőszakasz alatt két nagy ablak volt, itt három, ami a tetőn nagyobb bevilágító felületeket jelentett – azaz a két rokon szerkezet méretrendje eltér egymástól.

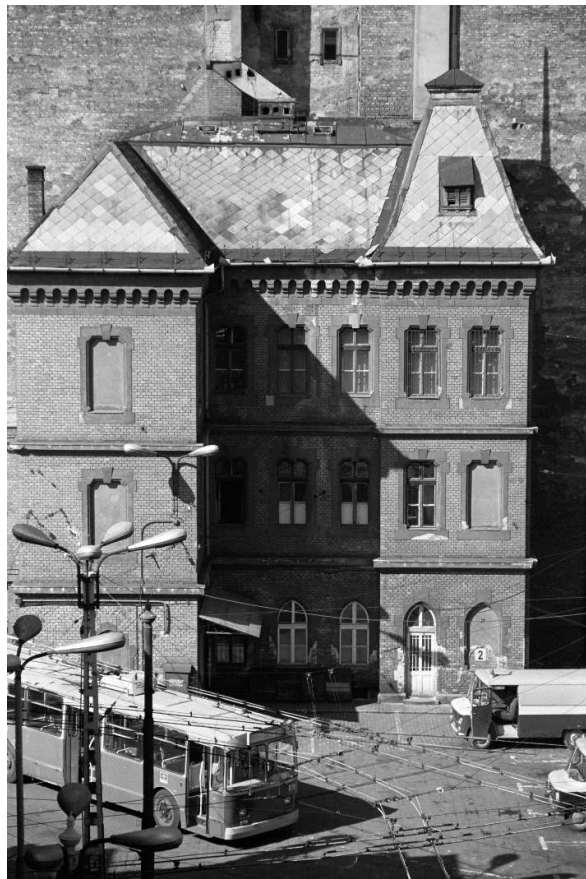
A bagolyvár 1975-ös, lényegében eredeti állapotában – a sárga téglához nem vajszínű, hanem valamilyen sötétebb homokszínű volt a tagozatok színe.

Végül be kell mutatnunk a telep irodaházát, a kis **bagolyvárat** is, amely itt szokatlan, kastélyszerű megjelenésével érdekesen egészíti ki az ipari épületek sorát.

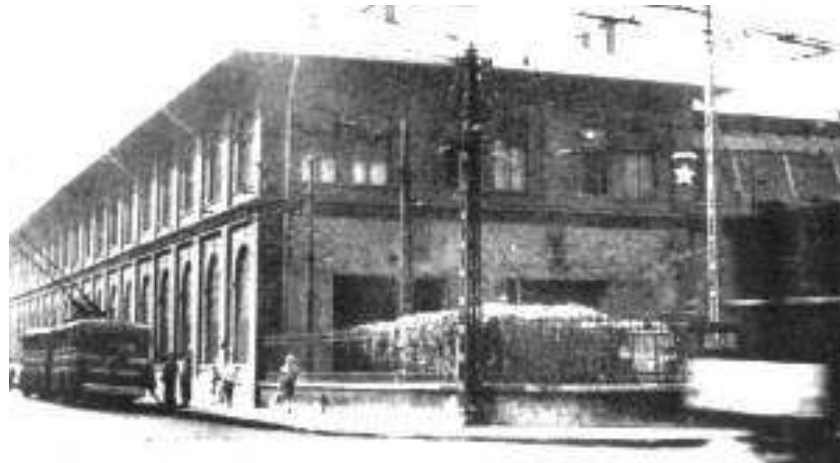
A szép, gazdag eredeti téglarchitektúra helyett vakolattal és csámpásan bevágott nagyobb kapukkal csúfították el a házat.

A régi villamosoknál szélesebb és hosszabb autóbuszok befordulásához nem voltak elég szélesek a remíz és a műhelycsarnok kapui, a földszinti téglarchitektúra teljes megszüntetésével mindhárom oldal felé **kiszélesítették**, és a műhelycsarnok-rész szélére még egy kapu készült. Ezáltal az emeletivel összehangolt tengelyek elmozdultak. A földszinten végig **megszűntek** a faltükrök, a szegmensíves kapuk, a körablakok, a szimmetria és az emeleti lizénák közötti kettős ablakrenddel megvolt axiális rend. Síma falba esetlegesen vágott nagy kapuk és egy-két ajtó a szépen formált emelet alatt a földszinten azóta is a rég nem aktuális, primitív, értékromboló „szükségmegoldást” őrizi – a homlokzat esztétikai és történeti **értékeit** az igénytelenség **megszüntette**.

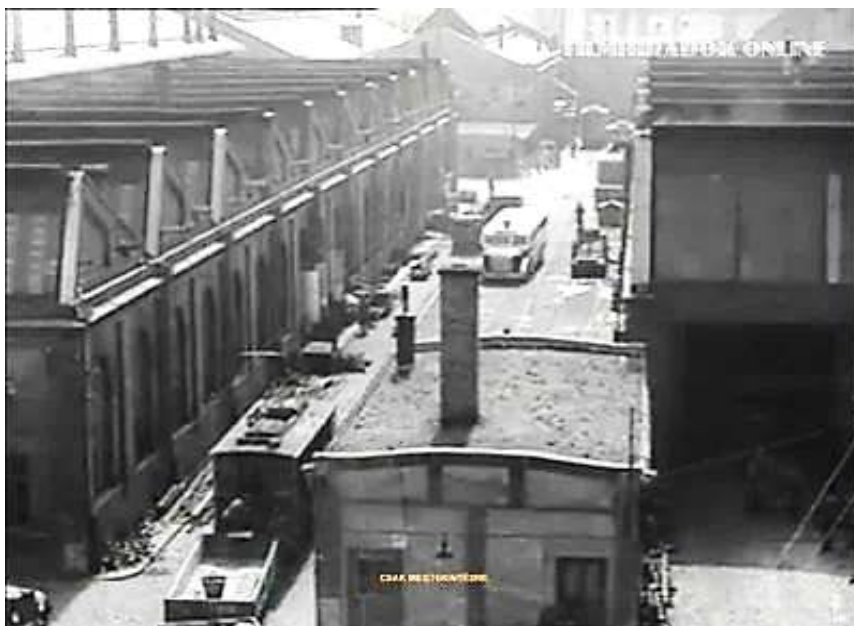
Az autóbusz főműhely 1948-ban, előtérben a már lebontott fürdő-öltöző épület

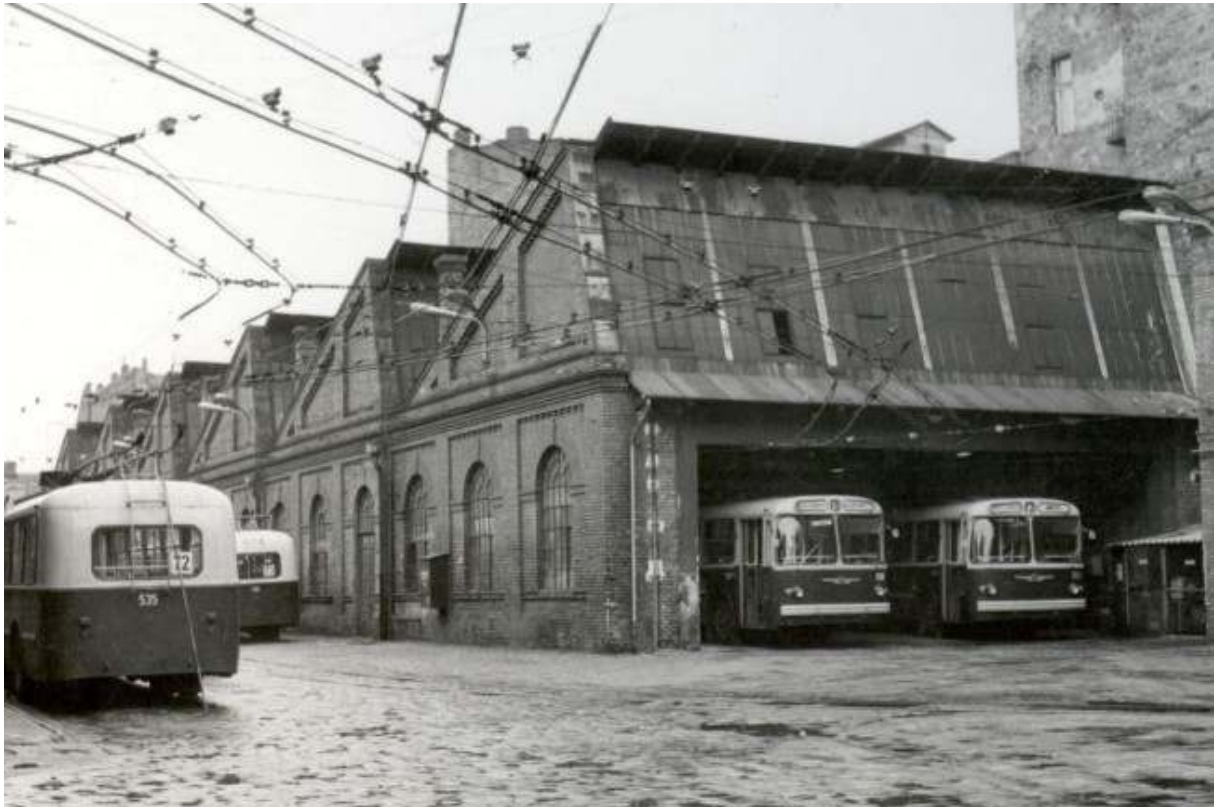
A telekhatáson álló, másodikként épített, nagyobb műhelycsarnok, végfalán a külső főfalakon támaszkodó szélső tartógerenda alatt teljes szélességűre megnyitott kapuval. (Jól látható, hogy azonos nyílásritmussal ezen a homlokzaton három nyílás tesz ki egy shed-elemet, míg a másik műhelycsarnoknál kettő.)

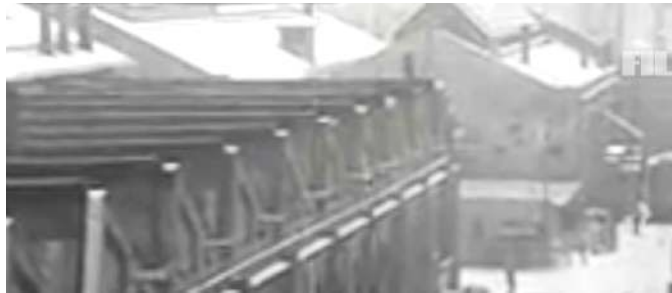
Homályossága ellenére a kinagyított 1948-as fényképrészleten jól látható az áramfejlesztőnek mind a nagyobb, ma is meglévő, mind a kisebb, mára jórészt elbontott épülettömege; mindkettő rácsostartós csarnoklefedéssel és a képen még a jobboldali épületen is meglévő középfelülvilágítóval épült. – Az 1960-as évekbeli terv a lent látható, mára eltűnt függőfolyosós épület munkásszállásá alakítását mutatja.

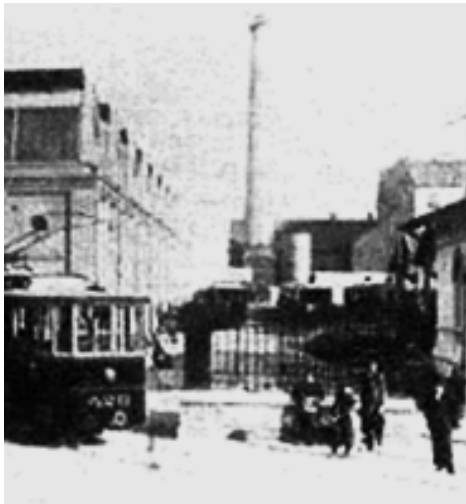
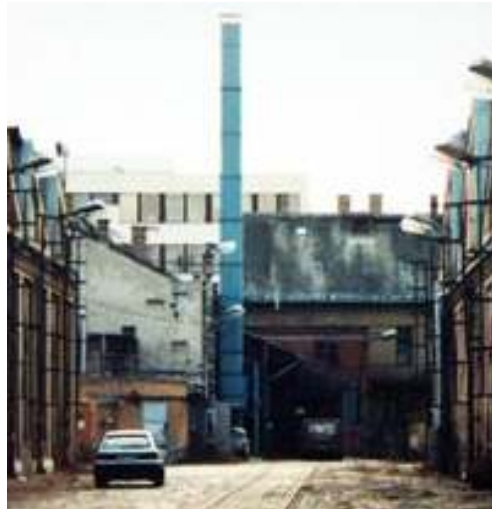
Az építés után és az 1998-ban készült képeken a kazánház magas kéménye; az újabbon figyelemre érdemes a kazánház-tömb, egy új kémény és mögötte a későbbi munkásszálló egyemeletes, függőfolyosós épülete.

A tervek, helyszínrajzok és fotók jelzik, hogy az áramátalakító melletti volt kazánház-tömb ekkor még a mainál nagyobb, valószínűleg eredeti hosszúságban fennáll. A régi hosszát máig mutatja az áramátalakító tetőereszének visszaugrása az udvari hosszoldalon.

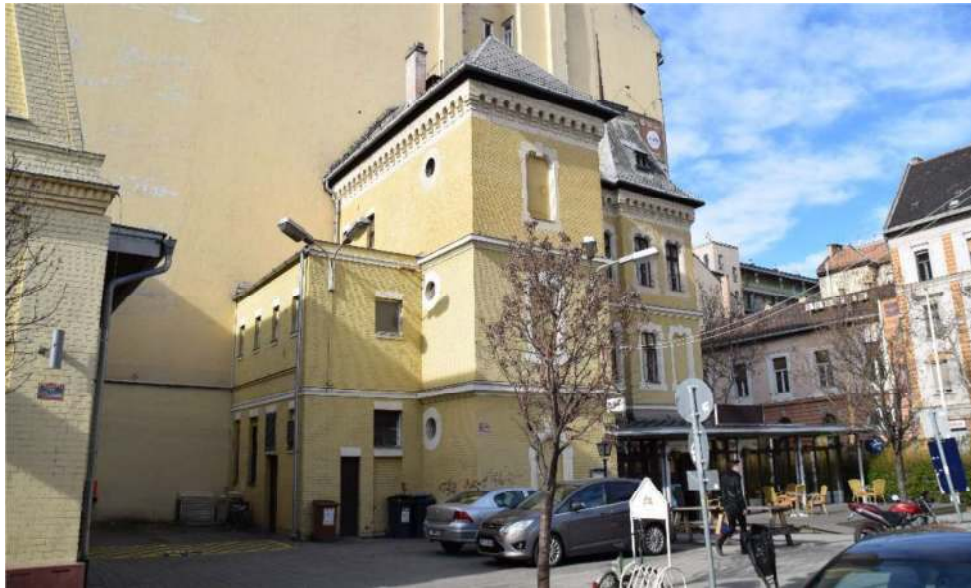
A bagolyvár hátsó egyemeletes toldaléka.

3. Az áramátalakítóval kapcsolatban már szó volt a Dembinszky utcai telekhatár mellett állt egyemeletes, függőfolyosós kis épületről, melynek 1962-63-ban a Fővárosi Villamosvasút Vállalat Beruházási osztályának Tervezési csoportja által készített átalakítási tervet őrzi a Fővárosi Levéltár Tervtára (tervező: Buttensdorfer Teréz). A már az 1908-as térképen is szereplő épületben a **női munkásszállás** 72 fősre való bővítésére kisebb irodák, előadóterem, asztalos- és kárpitosműhely áthelyezésével kerül sor. Az orvosi rendelő átkerül a bagolyvárba – amelynek a helyszínrajz szerint ekkor már megvan a hátsó **toldaléka**, valószínűleg még téglalburkolat és tagozatok nélkül.

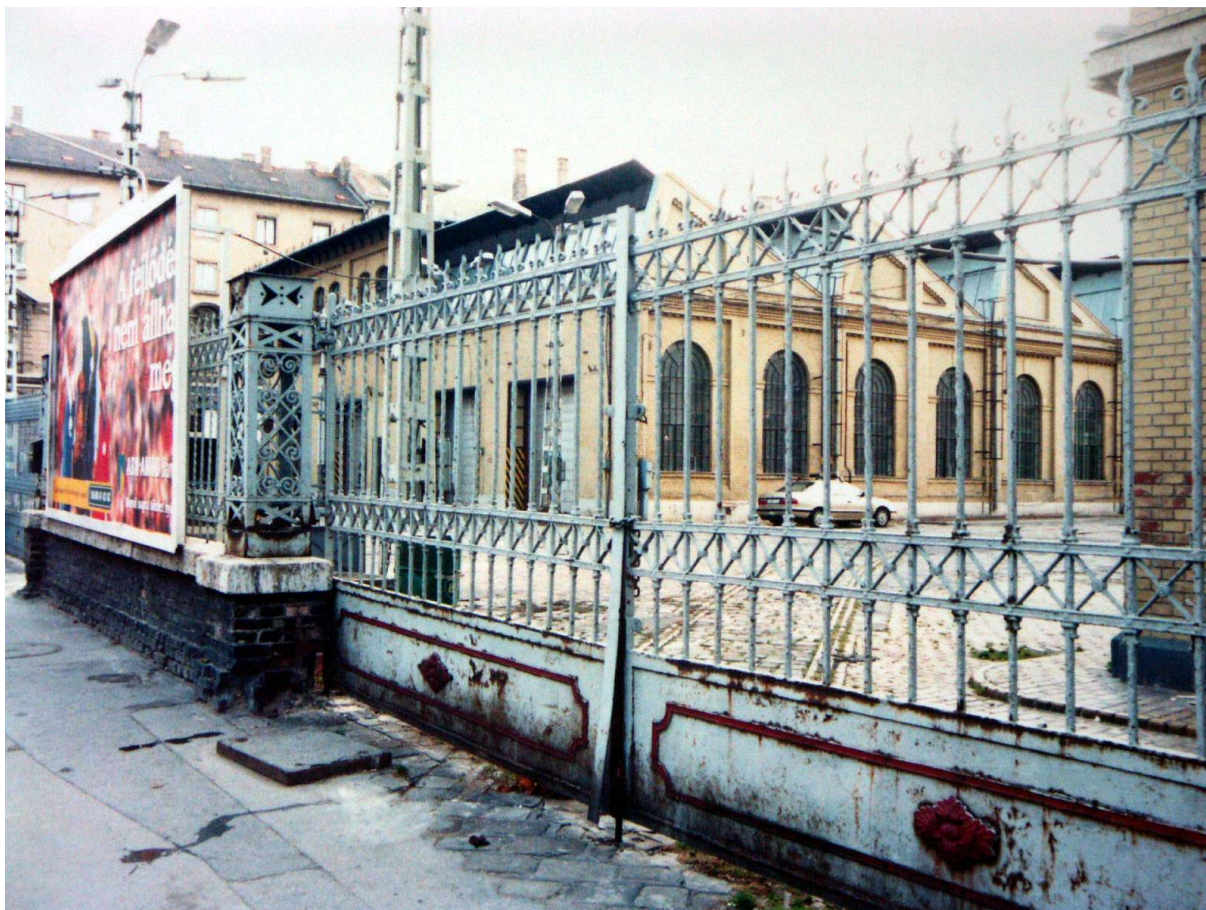
A remíz 1998-ban, az átalakítás előtt

1999-ből valók az engedélyezési tervek, amelyek alapján a remíz- és v. műhelycsarnokban kialakították a mai bevásárlóközpontot, üzletsort és irodákat (Schön Építész Iroda). A szupermarket számára a volt kocsiszín nagy csarnokában lényeges építészeti beavatkozásra nem volt feltétlen szükség, az utcai homlokzat és a belső tér változatlan maradt, csak a volt műhelycsarnok belső utcára néző sávját választották le üzleteknek, szolgáltatásoknak, irodáknak. Az utcai nagy ablakok eredeti vasszerkezete megmaradt, bár belülről jórészt eltakarták. A régi formájából kiforgatott Damjanich utcai homlokzat földszinti architektúrájának a helyreállítása nem történt meg, pedig 2000-ben műemlékké nyilvánították az épületet.

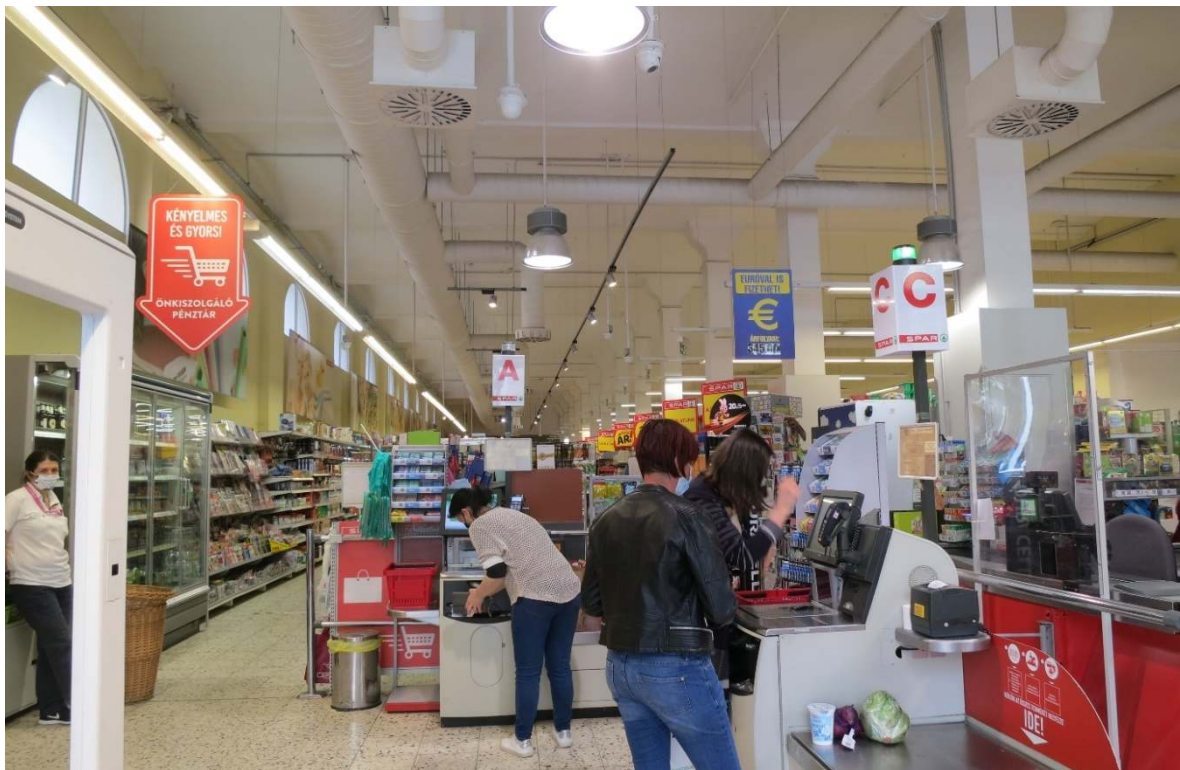
A szupermarket céljaira szinte változtatás nélkül használták fel a volt kocsiszínt.

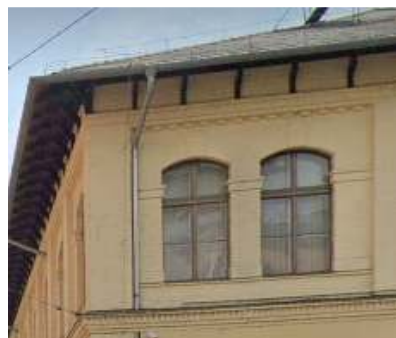
Eredeti osztású, jó ablakok a Damjanich utca felőli oldalon; másféle új ablakok a Bethlen Gábor utcai oldalon: alacsonyabban elhelyezett tokosztóval, üvegosztók nélkül, a fenti nyílászárnyak helyén egy bukószárny

Nem tudjuk a magyarázatát, de feltűnő, hogy a kocsiszín emeleti ablakai mások a Damjanich utca felé néző homlokzaton, mint a Bethlen Gábor utca felé: eltér a vízszintes tokosztó magassága, a hosszoldalon nincsenek a szárnyakban üvegosztók és a felső szárnyak más működésűek.

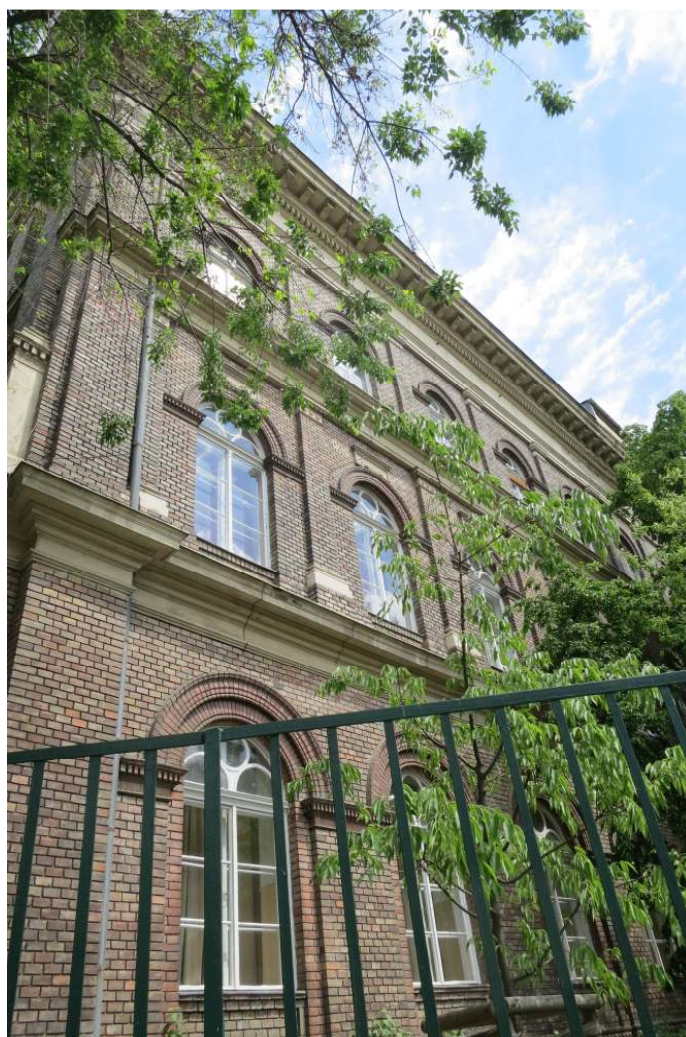
Németes Rundbogenstil (természetesen festetlen) téglarchitektúra a Bethlen-téren – ezzel rokon a remíz

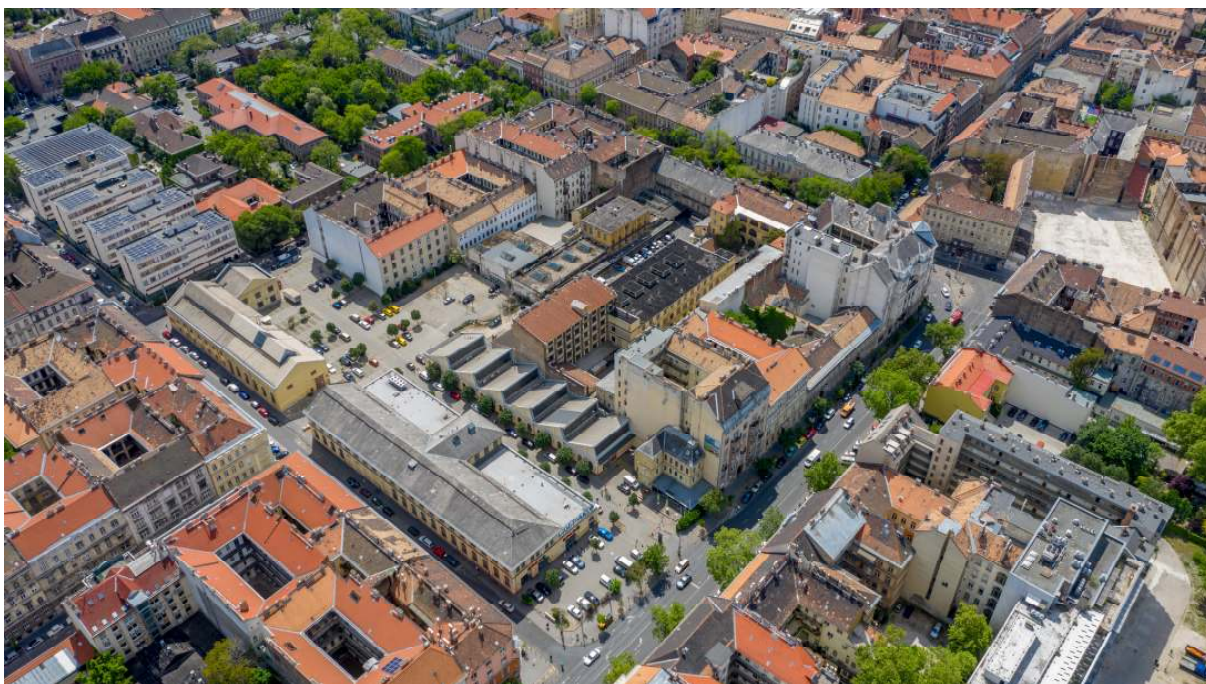
Az egykori remíz a Rottenbiller utca menti tömb keleti harmadát foglalja el

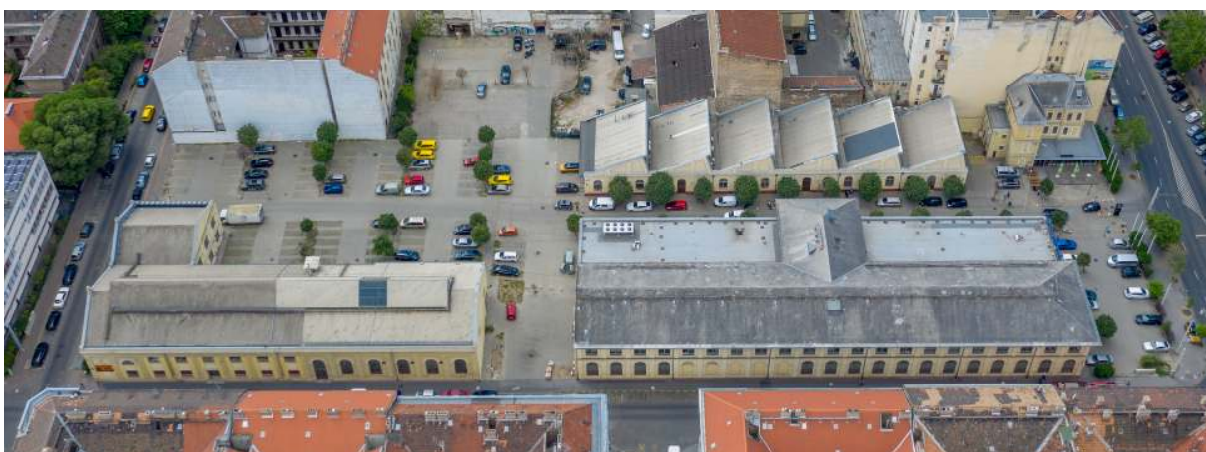
A Bethlen Gábor utcán közeledve az áramátalakító-épület irodává alakított, Dembinszky utcára forduló bütüje és a hozzákapcsolt kis irodaszárny érdekes tömeg-kettőződése lesz az első közeli utcaképi látvány a telep építészetéből.
