BUDAPEST VII. KERÜLET, ERZSÉBETVÁROS ÉPÍTÉSI SZABÁLYZATÁNAK MÓDOSÍTÁSA A 38. TÖMBRE VONATKOZÓAN ÉPÍTÉSTÖRTÉNETI TUDOMÁNYOS DOKUMENTÁCIÓK ÉS MŰELMÉKI ÉRTÉKELTÁRAK

38. TÖMB (Rottenbiller utca – Damjanich utca-Bethlen Gábor utca –
Dembinszky utca által határolt terület)

**Építéstörténeti
tudományos
dokumentációk és
műemléki
értékleltárak**

BUDAPEST VII. ROTTENBILLER UTCA 31. (HRSZ: 33413)
ÉPÍTÉSTÖRTÉNETI TUDOMÁNYOS DOKUMENTÁCIÓ

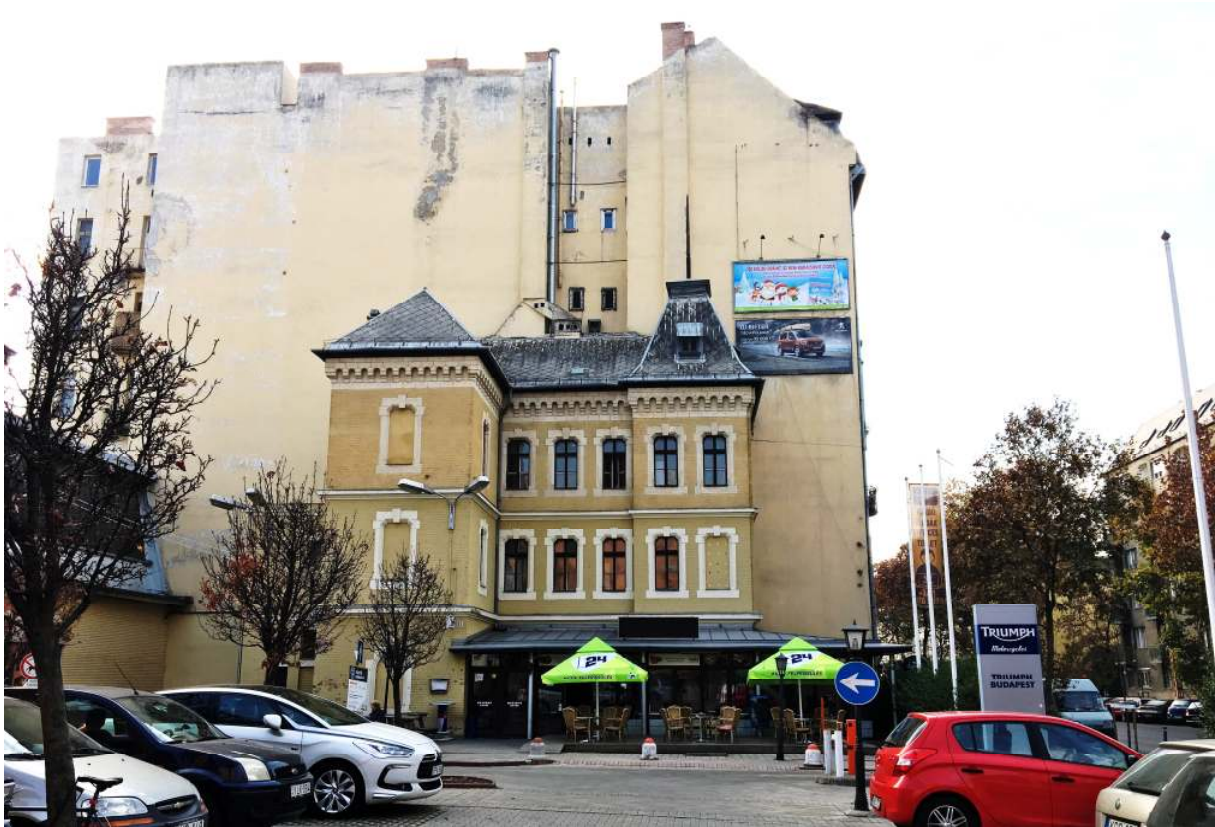
A főhomlokzat jobb szélén a lépcsőházához hasonló szélességben egy kiskiülésű rizalit tagolja a homlokzatot, felette toronyszerű tetőfelépítmény, melyek együtt vertikális jelleget adnak az épülettömegnek. A torony fenti horganybádoggal fedésén hosszú tetőrúd, két szabad oldalán a tetősíkból egyszerűen kiemelt tetőablakok. A műpalafedésű kontyolt tető fióktetőkkel csatlakozik a szomszédos tűzfalhoz.

A szinteket keskeny övpárkányok választják el, a hangsúlyos főpárkány vakívsoros. A földszinti ablakok csúcsívesek, az emeletiek szemöldökgyámosak, kissé lenyúló zárókővel. Vakolatkeretezésük fugákkal kőhézagokat utánoz, a holland *baksteengotiek* kőkereit idézi kissé.

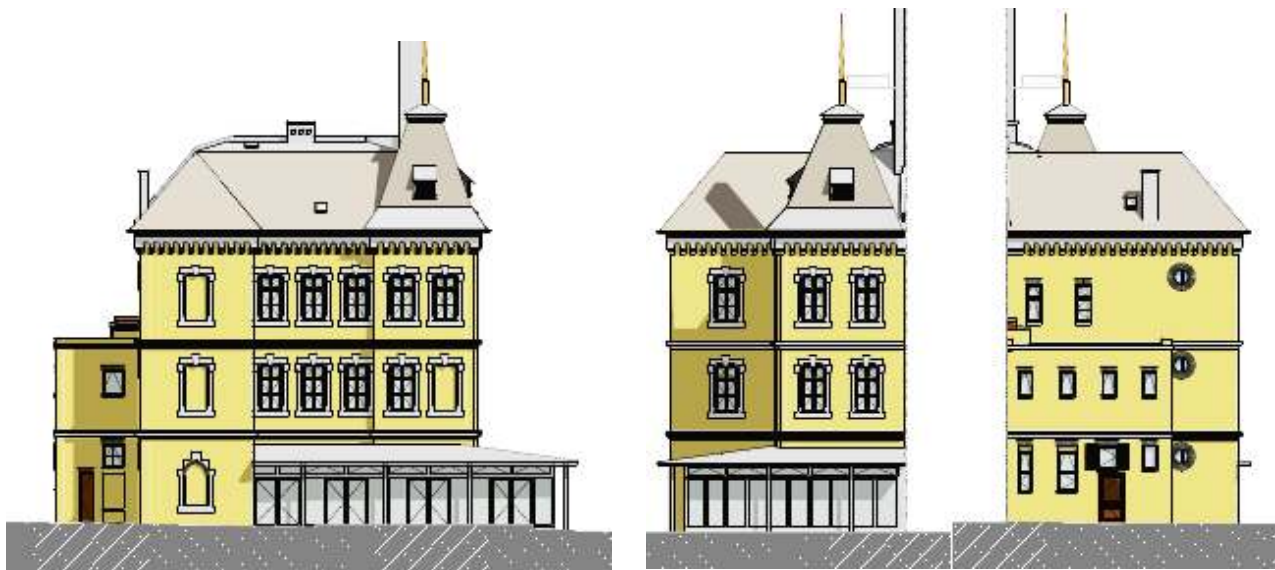
főhomlokzat

oldalhomlokzatok

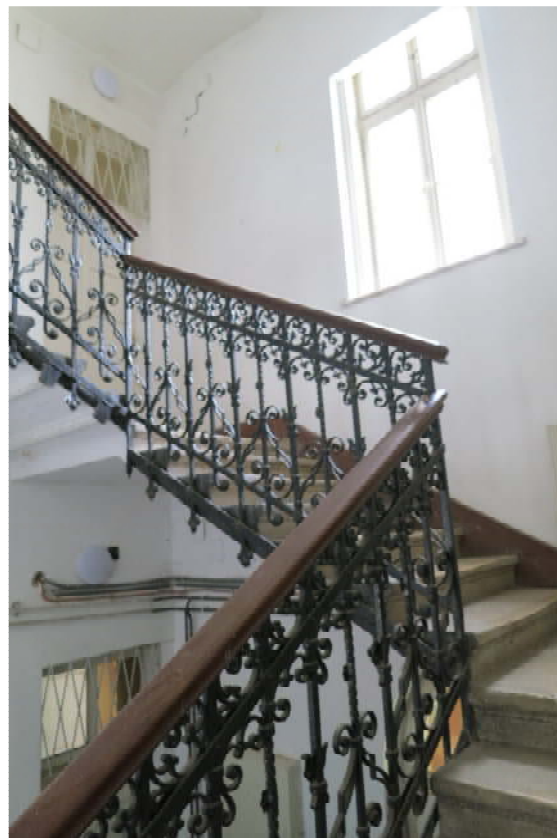
A belső legszebb részlete, a négykarú lépcsőház – a képen az I. és a II. emelet között

A belsőben a lépcsőház gyakorlatilag eredeti állapotú, megvannak a kőfokok és a szép kovácsolt vas korlát is. A földszinten hibás ill. javított terrazzo padló. Részben megvannak az eredeti belső ajtók is, helyenként azonban rossz állapotban. A kis mérete ellenére bonyolult fa fedélszék is eredeti.

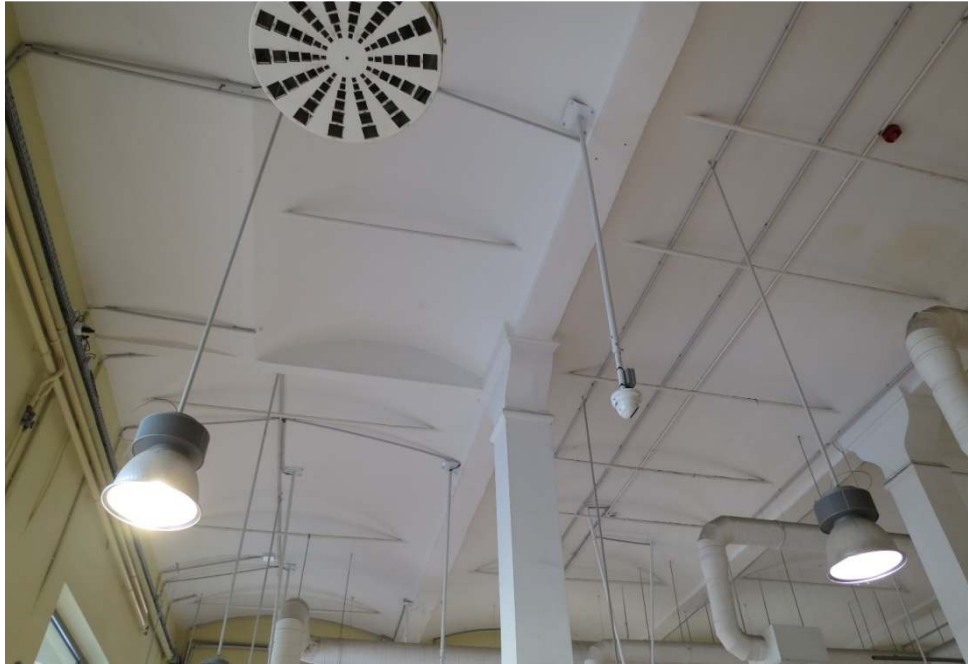
A földem tartószerkezete: (téglapillérekén álló) öntöttvas oszlopok, vasgerendák közti lapos téglák (vb?) boltozatok, vonóvasak

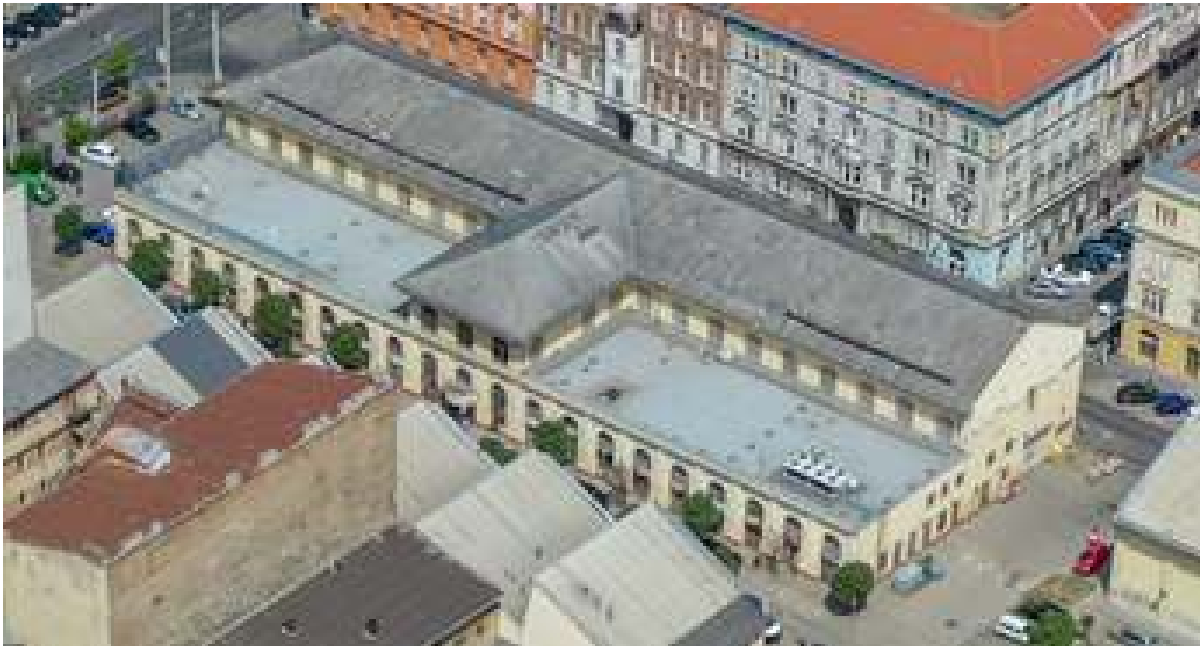
Az épület átalakult tömege – a shed-tető eltűnt, ablakok a volt reníz belső hosszoldalán és középen az új kapcsoló tömeg az emeleten kialakított irodaszint felé

Az udvari szárnyra középen ráépített új tömeg megformálásának súlyos koncepcionális hibája, hogy homlokzatait a régi épület részleteinek (tető, párkány, ablakok, lizénákkal süllyesztett falsíkok) felhasználásával tervezték meg. Így egy hamisított harmónia jött létre, ami nemcsak a műemlékvédelem ma is érvényes Velencei Kartájával ütközik, hanem az építészet becsületét kezdi ki, műemléken megengedhetetlen hamisítás.

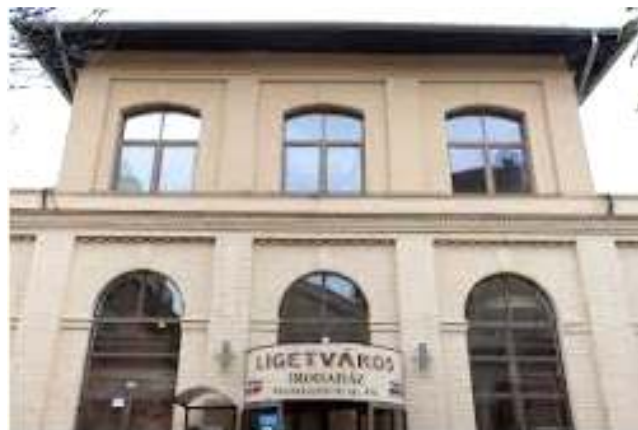
Alul igaz régi, felül hamis, régies új homlokzat, 2002.

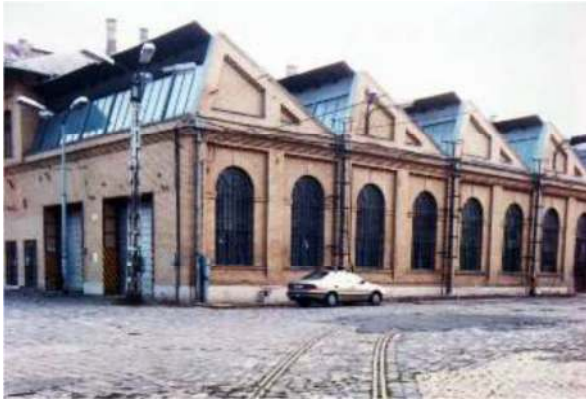
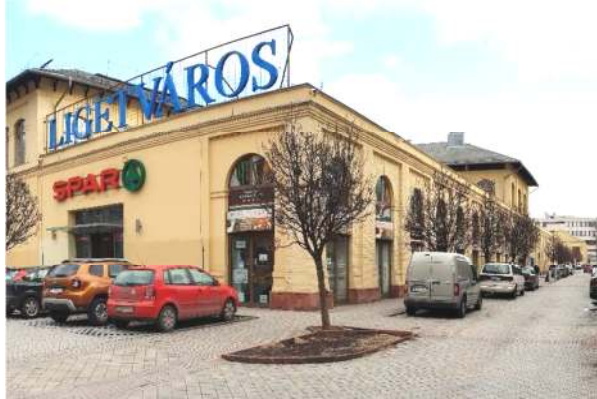
Az elrontott Damjanich utcai frontot nem hamis nyílással, hanem az eredeti helyreállításával lehet rendbetenni

Műemlékhez méltó módon csak a teljes, eredeti, nemes architektúra visszaállítása oldhatja meg a többszörösen tönkretett Damjanich utcai földszinti homlokzatot (ld. Tudományos dokumentáció).

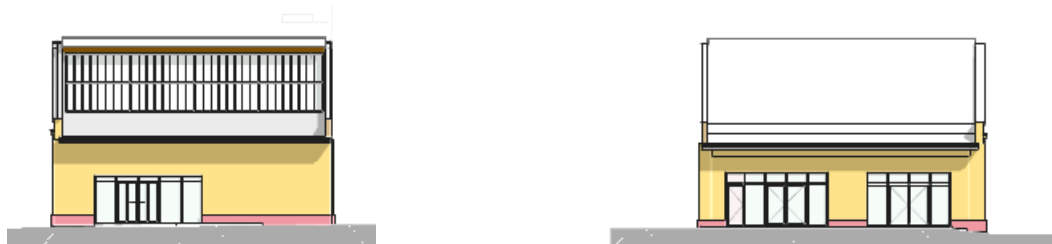
északnyugati és délkeleti véghomlokzat

A műhelycsarnoknak épült épület megőrizte eredeti shed-tetős felüvilágító rendszerét, de a 6 shed-egységet a kereskedelmi és iroda-egységekre felosztott épületben mindenütt álmennyezettel takarták el (egy helyen lebontva, ott tudunk fényképezni). A vas rácsostartóból szerkesztett shed-tető a számos újabb vezeték, állvány, tartó nélkül rendkívül elegáns, karcsú és szép szerkezet, a belső tér értéke lehet. Az északra néző hatalmas felső üvegfelületeken keresztül dől be a fény. A héjazat fémlemez-fedés.

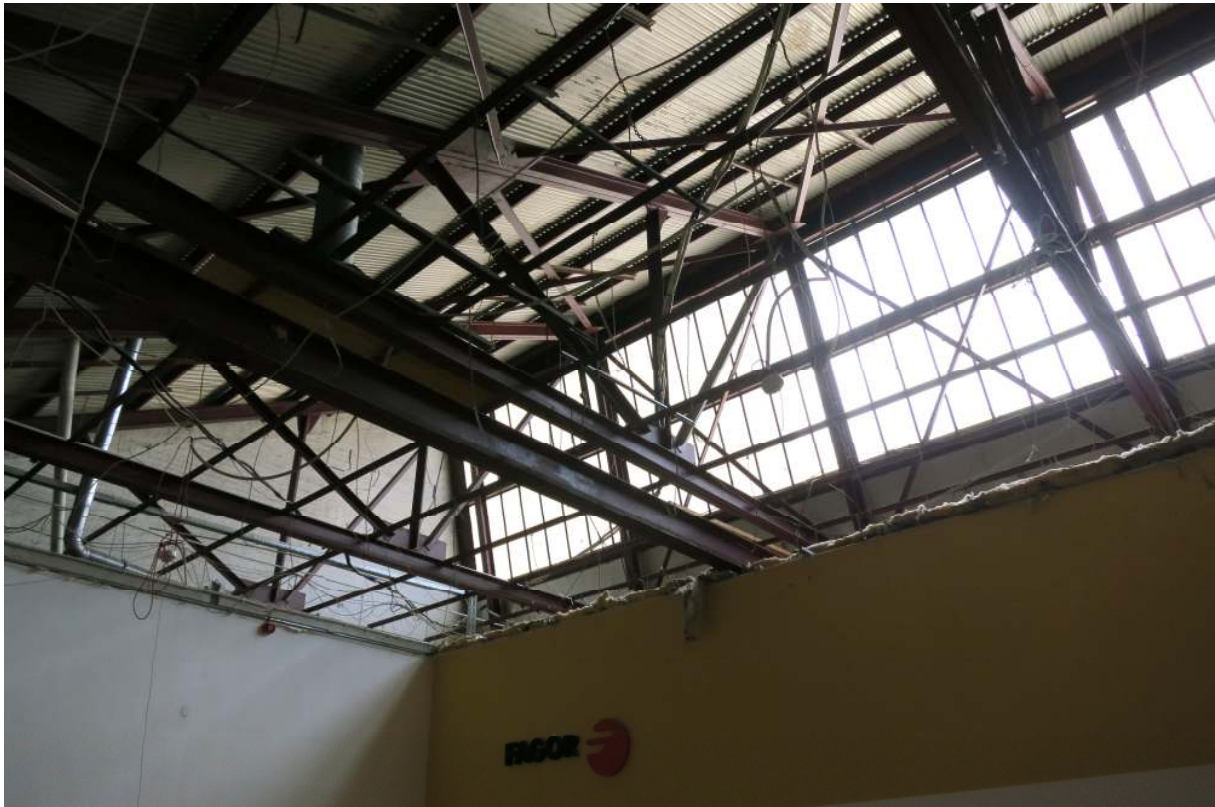
A shed-tető eredetileg az egyterű műhelycsarnokot világította meg felülről, északra néző nagy üvegfelületeivel. A képen az eredeti vasszerkezet tiszta látványát különféle vezetékek zavarják.

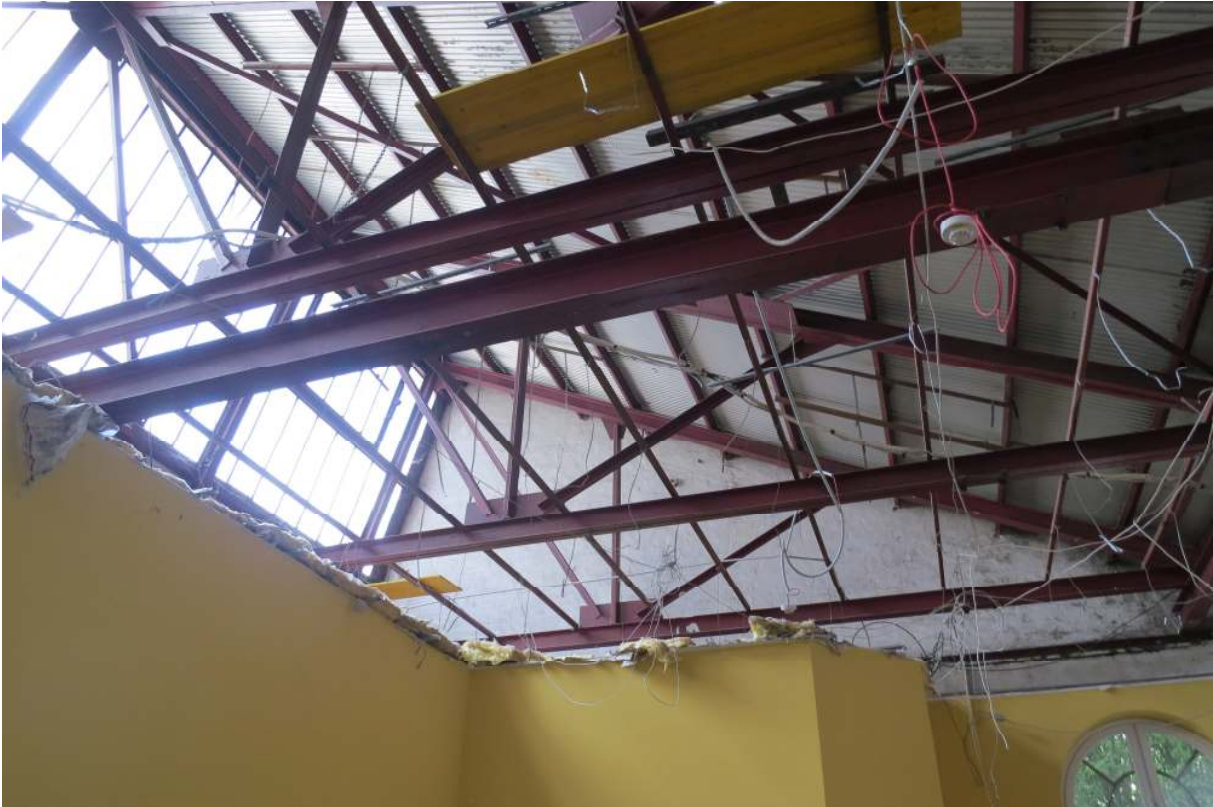
Új belső műanyag nyílászárók, de a homlokzati nyílások eredeti vasszerkezetének rendjét megőrizték

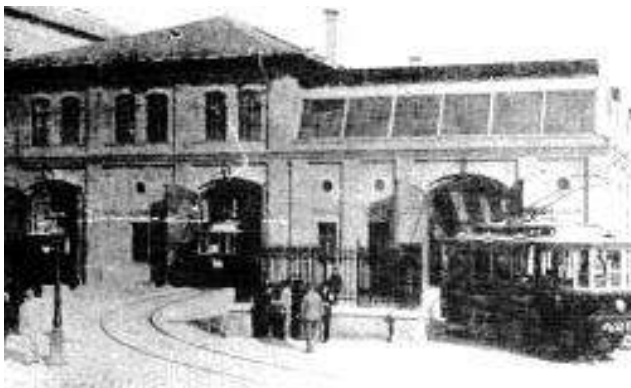
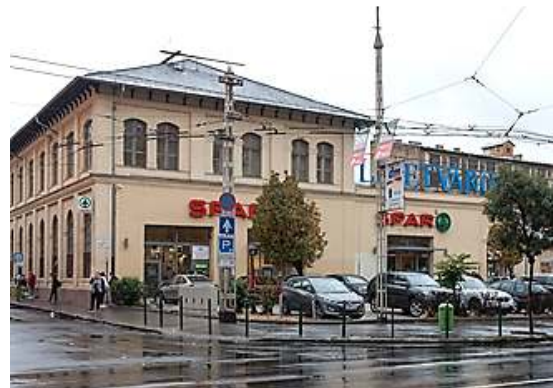
A Bethlen Gábor utcai homlokzat lényegében eredeti állapotú, illetve egyes nyílások mai teljes vagy részleges elfalazottsága idejéről nincs semmilyen adatunk, de ez nem sérti az összképet. Azonban a Damjanich utcai oldal eredeti, szegmensívű kapukkal és kis körablakkal megoldott, a kétféle tömegben igen ötletesen végigvezetett, szép téglarchitektúráját a megváltozott funkció, az autóbusszemélyszármű számára a nagyobb kapuk igénye miatt vakolt síkba esetlegesen vágott új kapukkal durván átalakították, megszüntetve az emelettel és az oldalhomlokzatokkal való eklektikus egységet.

Mivel az egész együttest ma már éppen építészeti értékei miatt értékeljük műemlékként, s mivel a földszinti homlokzat eredeti rendje ki tudja elégíteni az üzletközpont bejáratának igényeit –, amelynek főhomlokzatáról és az egész műemléki és ingatlanfejlesztési együttes legfontosabb kapujáról van szó –, ebben az építési ciklusban kell feltétlenül az eredeti **téglarchitektúra és nyílásrend műemléki helyreállítását** megvalósítani.

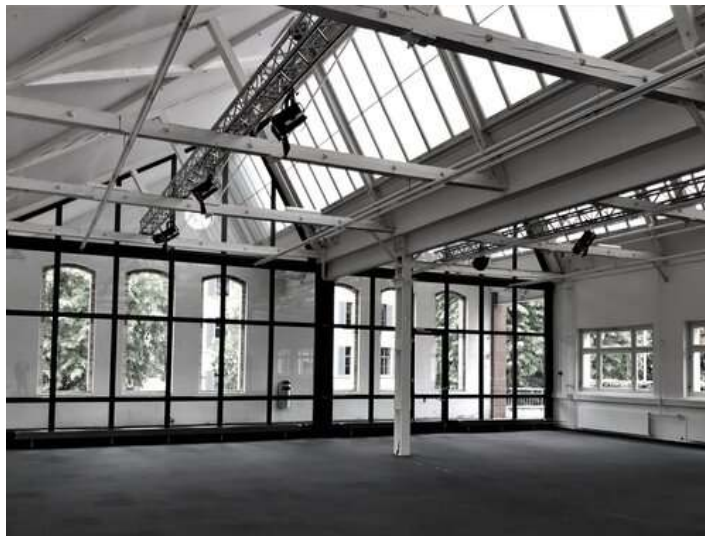
Helyreállítás például

így – egy német példa.

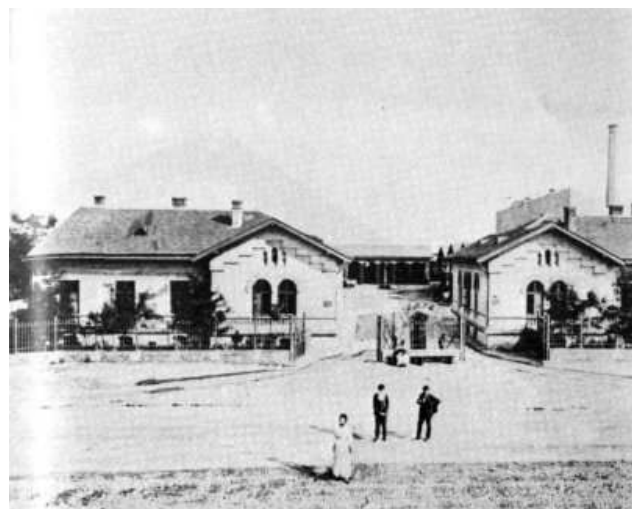
A Damjanich utcai bejáratnál állt lakóházak terve és fényképe – 1868-69., Pucher József / BFL

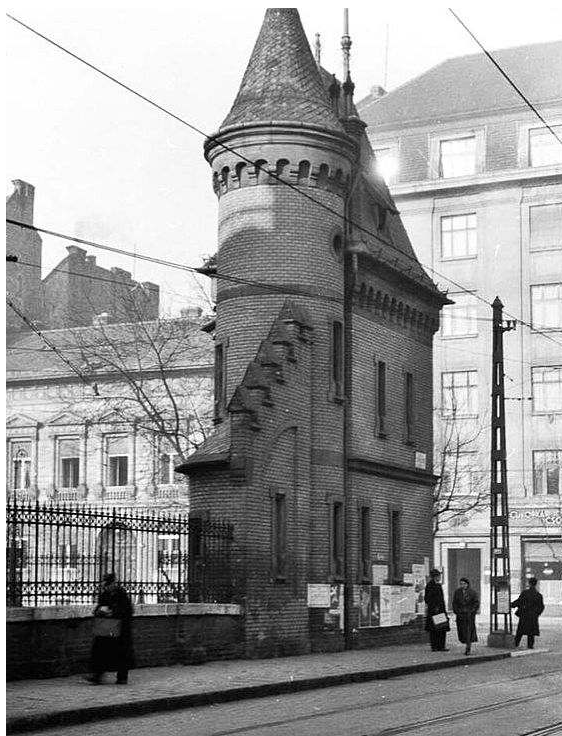
Damjanich-Bethlen Gábor utca sarok, 1942.: talán porta volt ez a „kis váracska” – a II. világháború után eltűnt

A Bethlen utca és a Damjanich utca sarkán a kovácsoltvas kerítések egy másik, talán még szokatlanabb, L-alakú, pici **tornyos épületkében** végződtek, amely funkcióját tekintve talán porta lehetett – ez azonban a II. világháborúban elpusztult, vagy a funkcionálisan jelentéktelen, inkább csak díszítő célú épület helyreállítását nem ítélték fontosnak. – Kár érte.

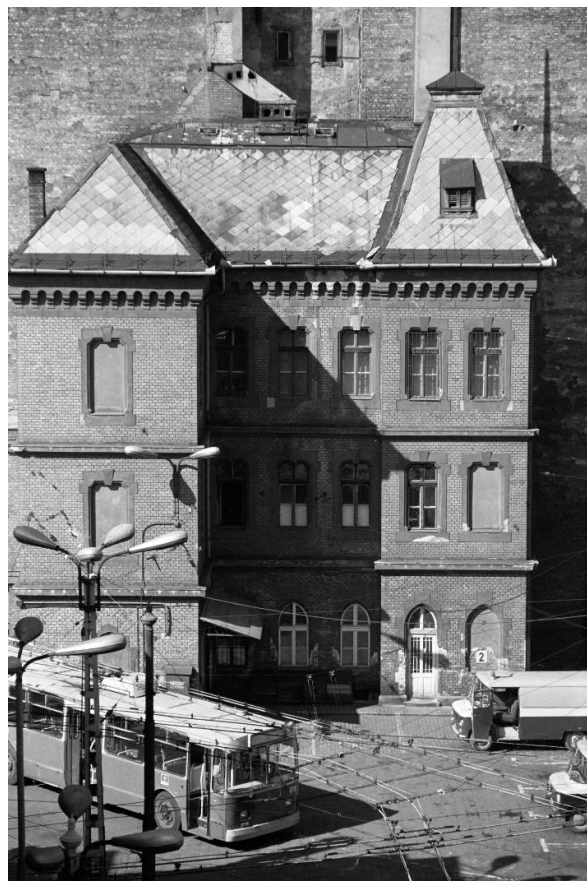
A bagolyvár 1975-ös, lényegében eredeti állapotában – a sárga téglához nem vajszerű, hanem valamilyen sötétebb kőszín volt a tagozatok színe.

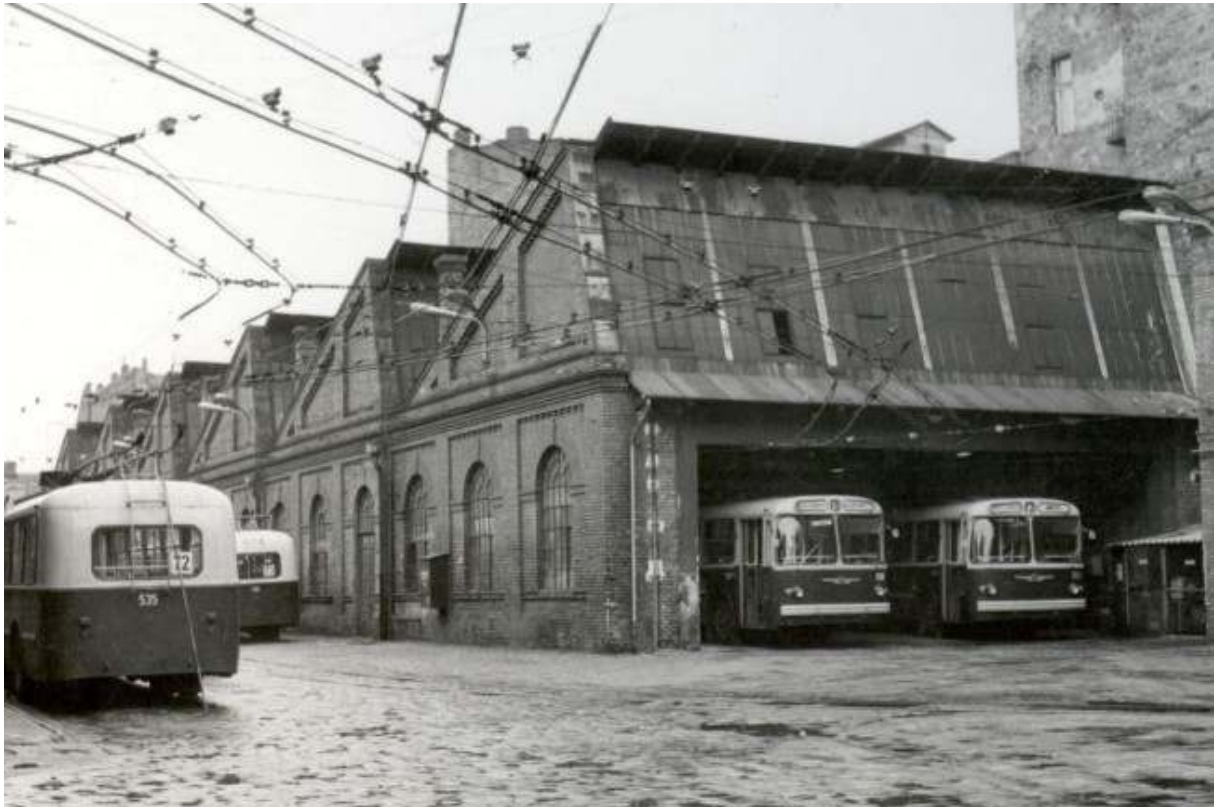
A telekhatáson álló, másodikként épített, nagyobb műhelycsarnok, végfalán a külső főfalakon támaszkodó szélső tartógerenda alatt teljes szélességűre megnyitott kapuval. (Jól látható, hogy azonos nyílásritmussal ezen a homlokzaton három nyílás tesz ki egy shed-elemet, míg a másik műhelycsarnoknál kettő.)

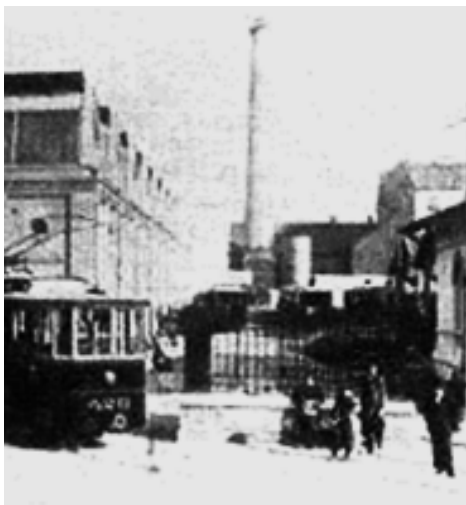
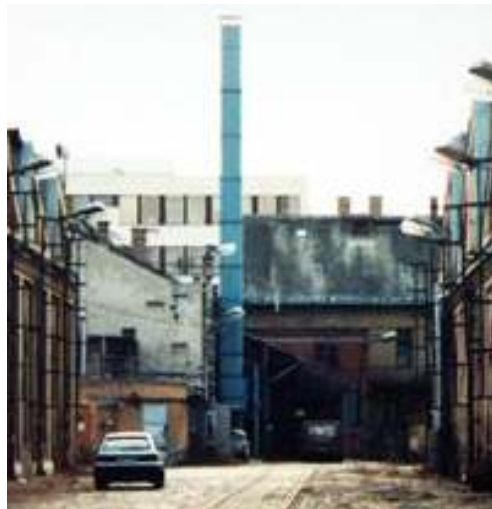
Az építés után és az 1998-ban készült képeken a kazánház magas kéménye; az újabbon figyelemre érdemes a kazánház-tömb, egy új kémény és mögötte a későbbi munkásszálló egyemeletes, függőfolyosós épülete.

A tervek, helyszínrajzok és fotók jelzik, hogy az áramátalakító melletti volt kazánház-tömb ekkor még a mainál nagyobb, valószínűleg eredeti hosszúságban fennáll. A régi hosszát máig mutatja az áramátalakító tetőereszének visszaugrása az udvari hosszoldalon.

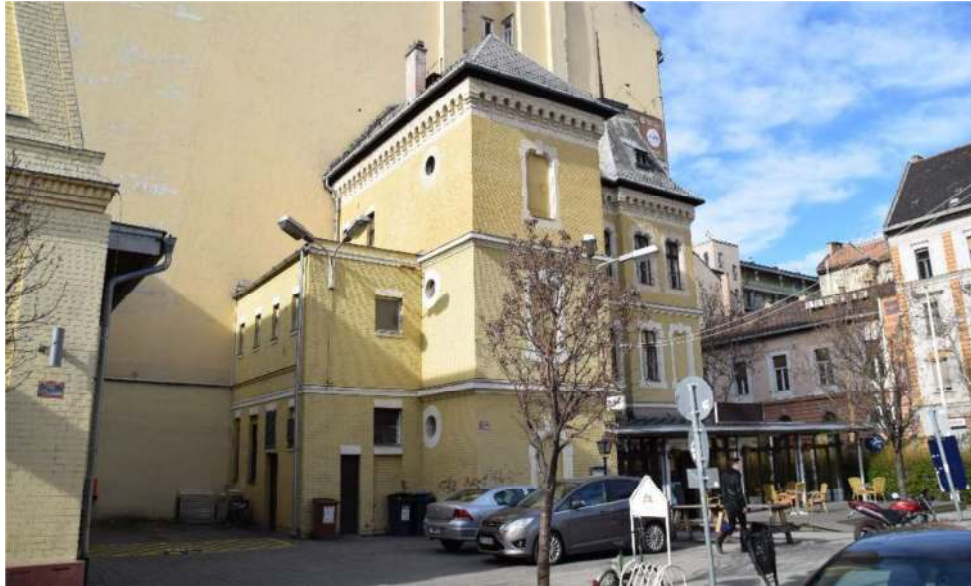
A bagolyvár hátsó egyemeletes toldaléka.

3. Az áramátalakítóval kapcsolatban már szó volt a Dembinszky utcai telekhatár mellett állt egyemeletes, függőfolyosós kis épületről, melynek 1962-63-ban a Fővárosi Villamosvasút Vállalat Beruházási osztályának Tervezési csoportja által készített átalakítási tervet őrzi a Fővárosi Levéltár Tervtára (tervező: Buttensdorfer Teréz). A már az 1908-as térképen is szereplő épületben a **női munkásszállás** 72 fősre való bővítésére kisebb irodák, előadóterem, asztalos- és kárpitosműhely áthelyezésével kerül sor. Az orvosi rendelő átkerül a bagolyvárba – amelynek a helyszínrajz szerint ekkor már megvan a hátsó **toldaléka**, valószínűleg még téglalburkolat és tagozatok nélkül.

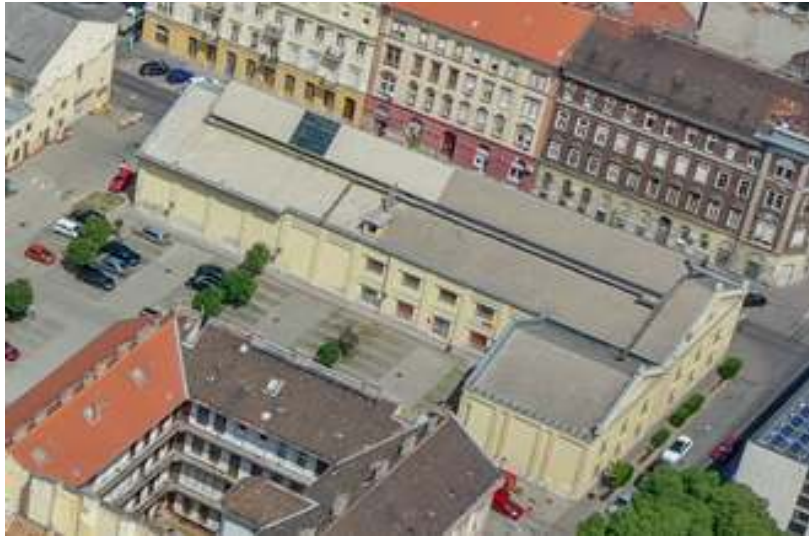
Az épület tömege. A végigfutó tetőfelülvilágító még az eredetileg a teljes épületet kitöltő, eredetileg áramfejlesztő csarnokhoz készült, de azóta is megmaradt; nagyobbik fele tetőtérben van, az üvegezés helye műpalával takarva – felülvilágító volt az eredetileg háromszor hosszabb melléktömegeen is, még 2002-ben is

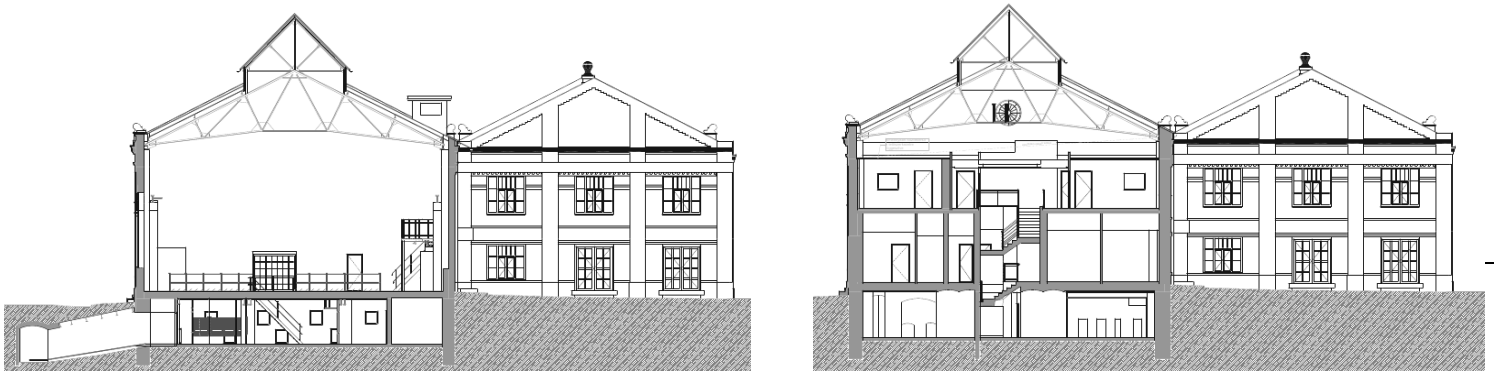
hosszmetszet

keresztmetszet a vezetékálagútnál és keresztmetszet az irodáknál – mellette az oldalszárny udvari homlokzata

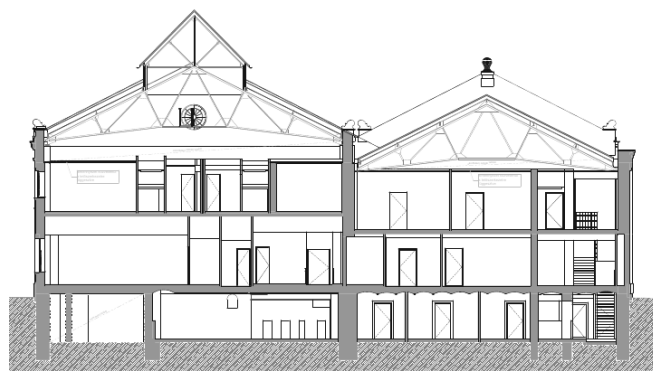
keresztmetszet az oldalszárnynál

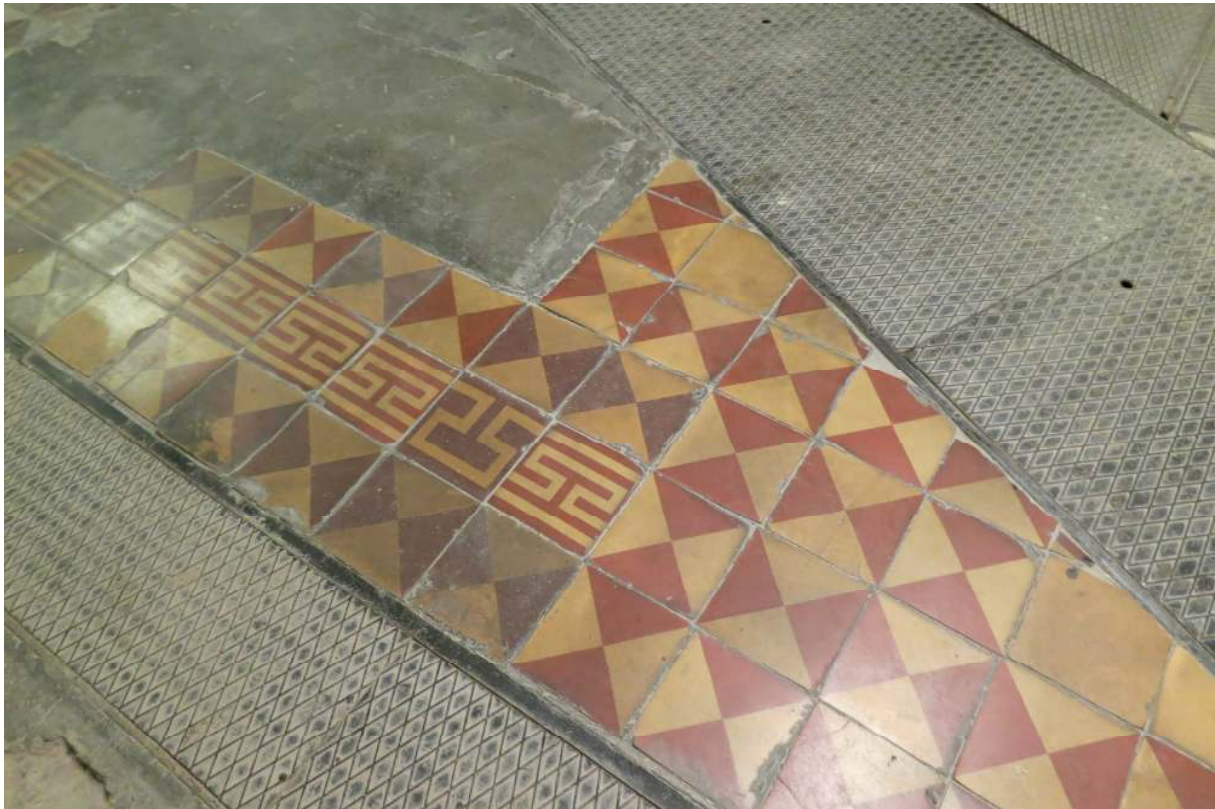
Az alsó szint padlóburkolati szövege őrzi a funkciók és technológiaváltások emlékét

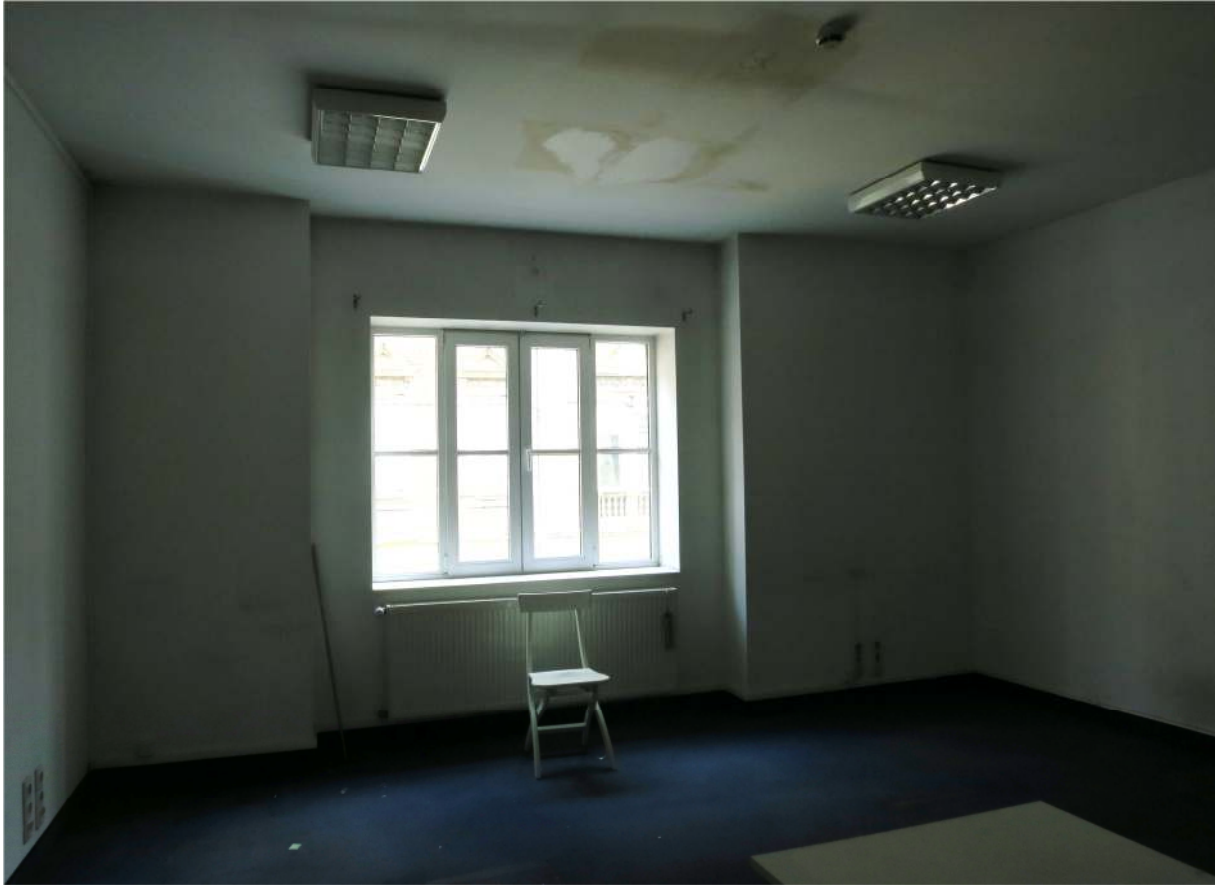
Emeleti ablak az áramátalakító tömb két hosszoldalán

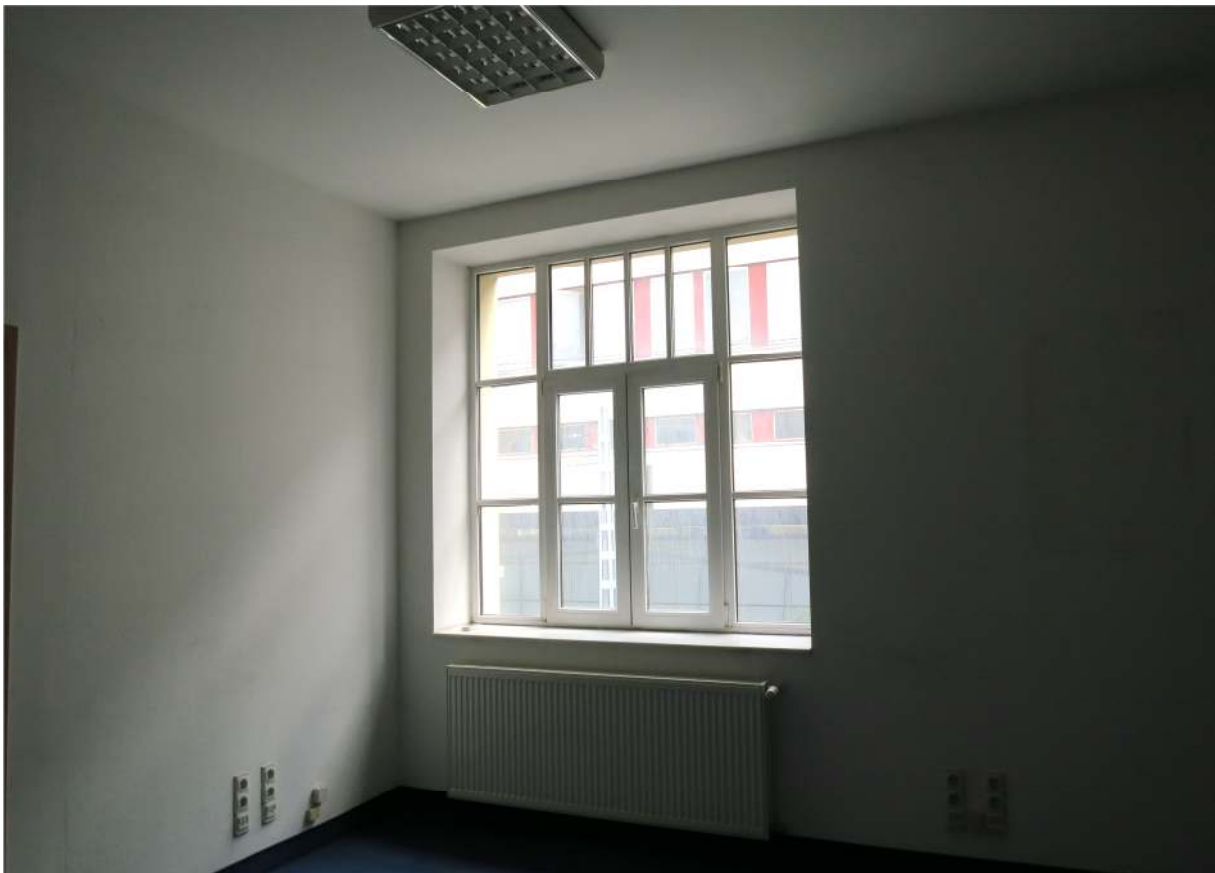
Földszinti ablak-típus a teljes épületen, ill. emeleti ablak a Dembinszky utcai és a vele párhuzamos belső homlokzaton

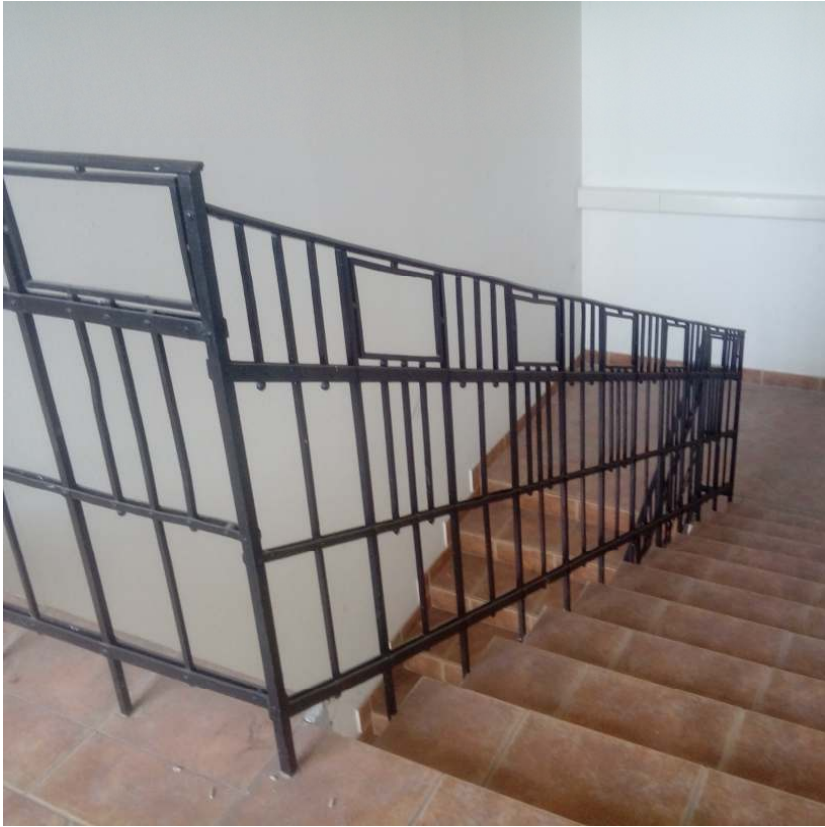
Régi lépcsőház az 1920-as évekből

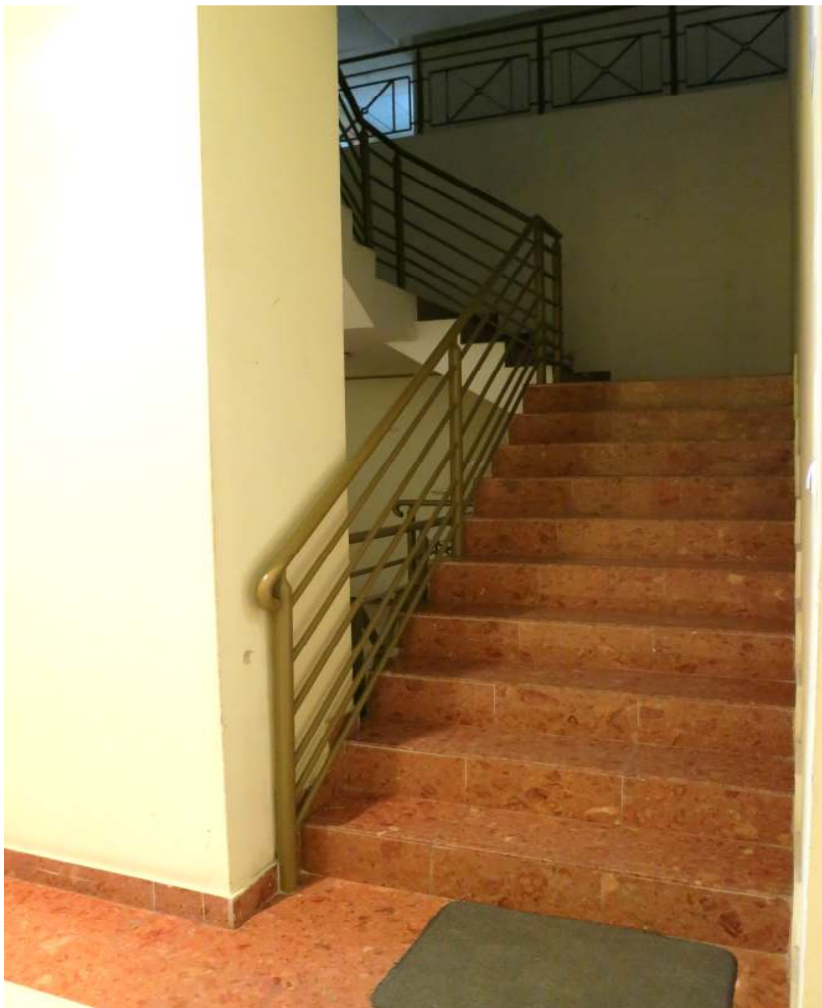
Az irodák új lépcsőháza

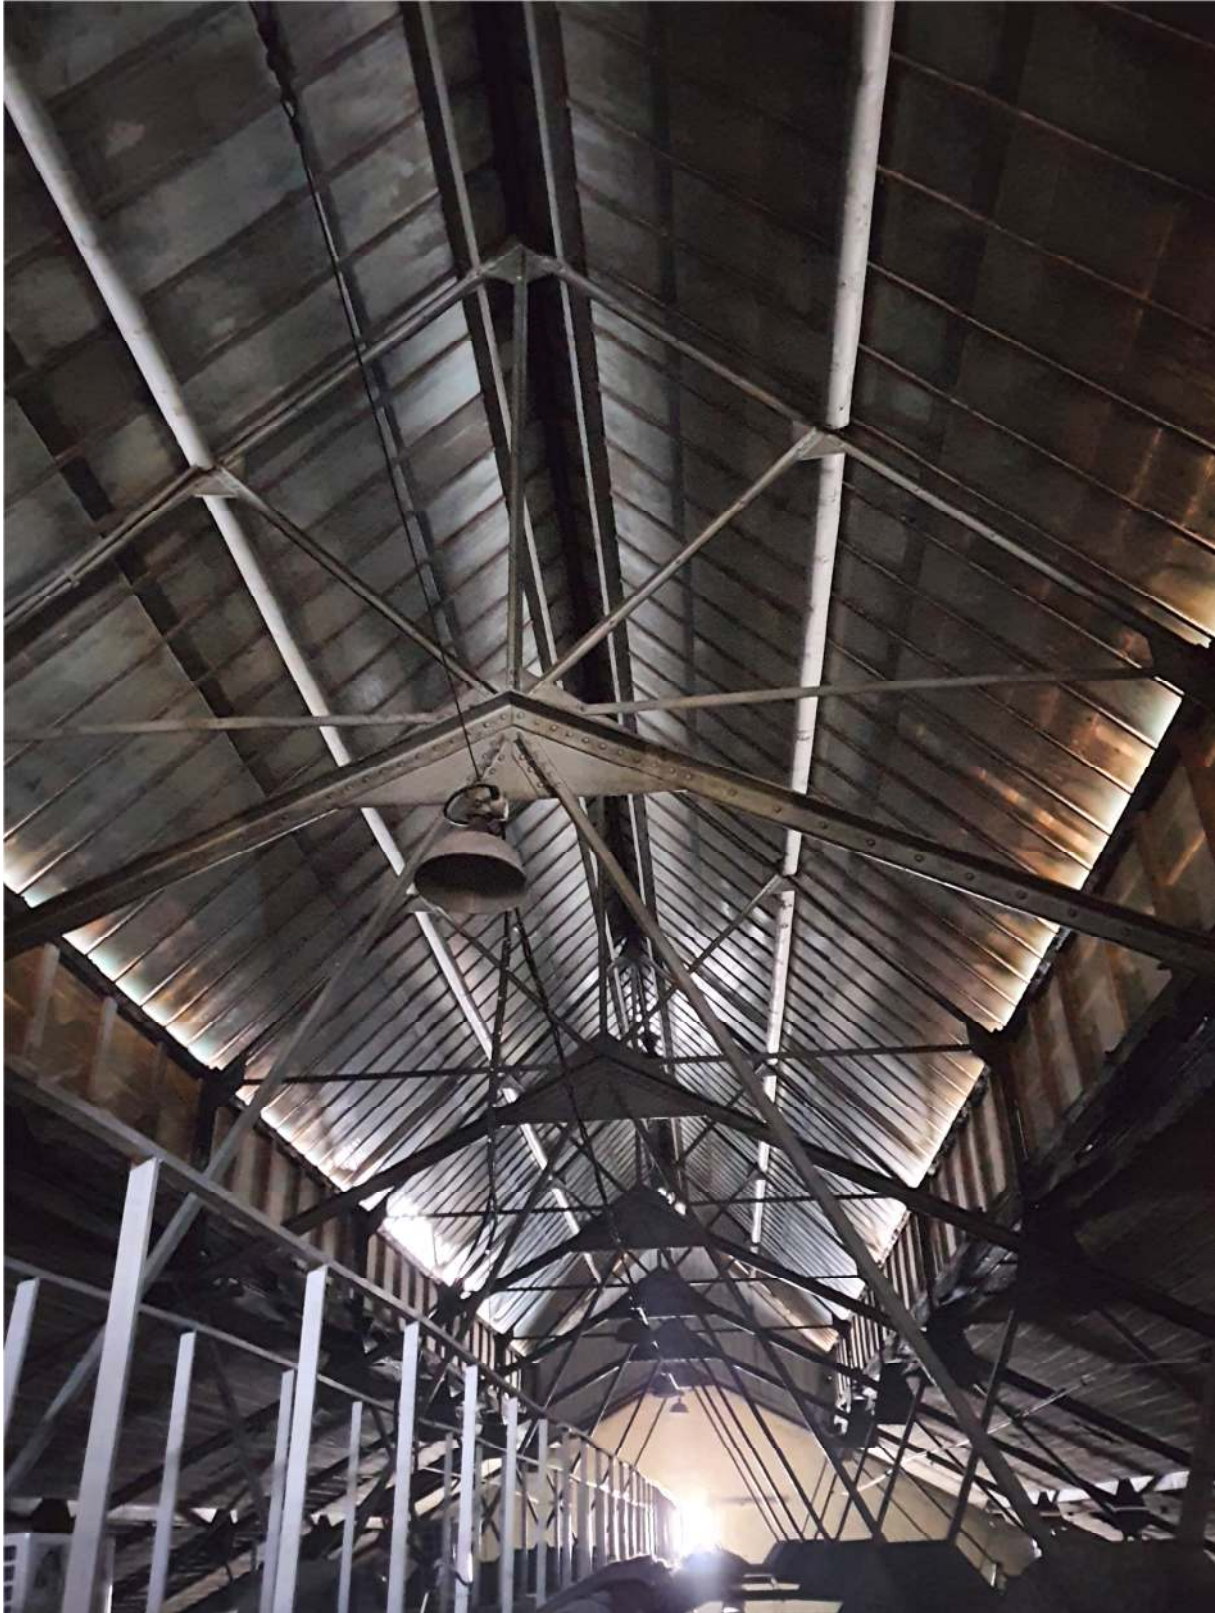
Az irodaszárny felett ma is a régi felülvilágítós csarnoklefedés fut végig

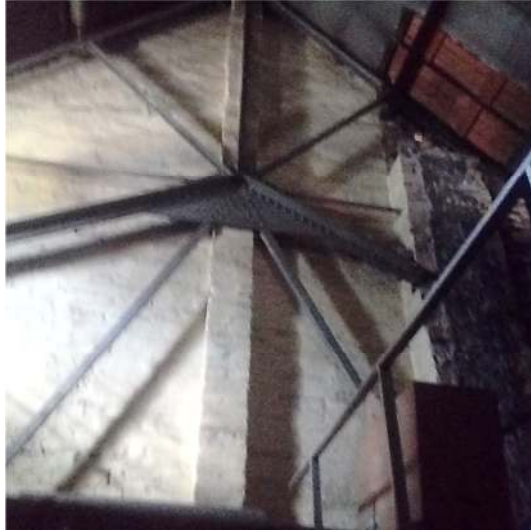
Az irodarészi tető lezárása az áramátalakító felé

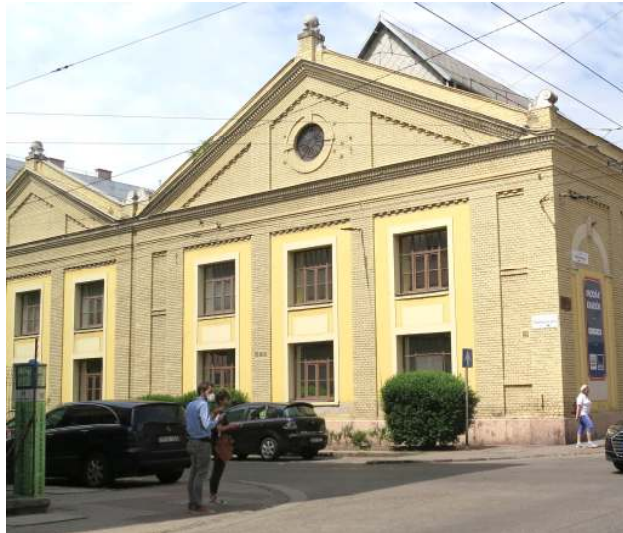
Egyedül az irodaszárnyak sárga vakolt homlokzatsíkjából kiemelkedő vakolattükrök és keretezések **fehér festése nem illik** a szikár, geometrikus architektúrához. Egyáltalán nem kell eltérő színű festés a síkok és anyagok váltogatásaival szépen megszerkesztett plasztikájú homlokzatokon.

Az udvari **végfal rendezése** a SPAR-épülettel együttműködve egy mindkét homlokzatba beletakaró, az utcától kissé hátrahúzott, könnyed belső útlefedéssel ajánlható, de növényi befuttatással is elképzelhető.
