Budapest, Bajza utca 8.

Favizsgálati szakvélemény, kezelési javaslat

Budapest, 2021. június

1. Fafelmérési jegyzőkönyv

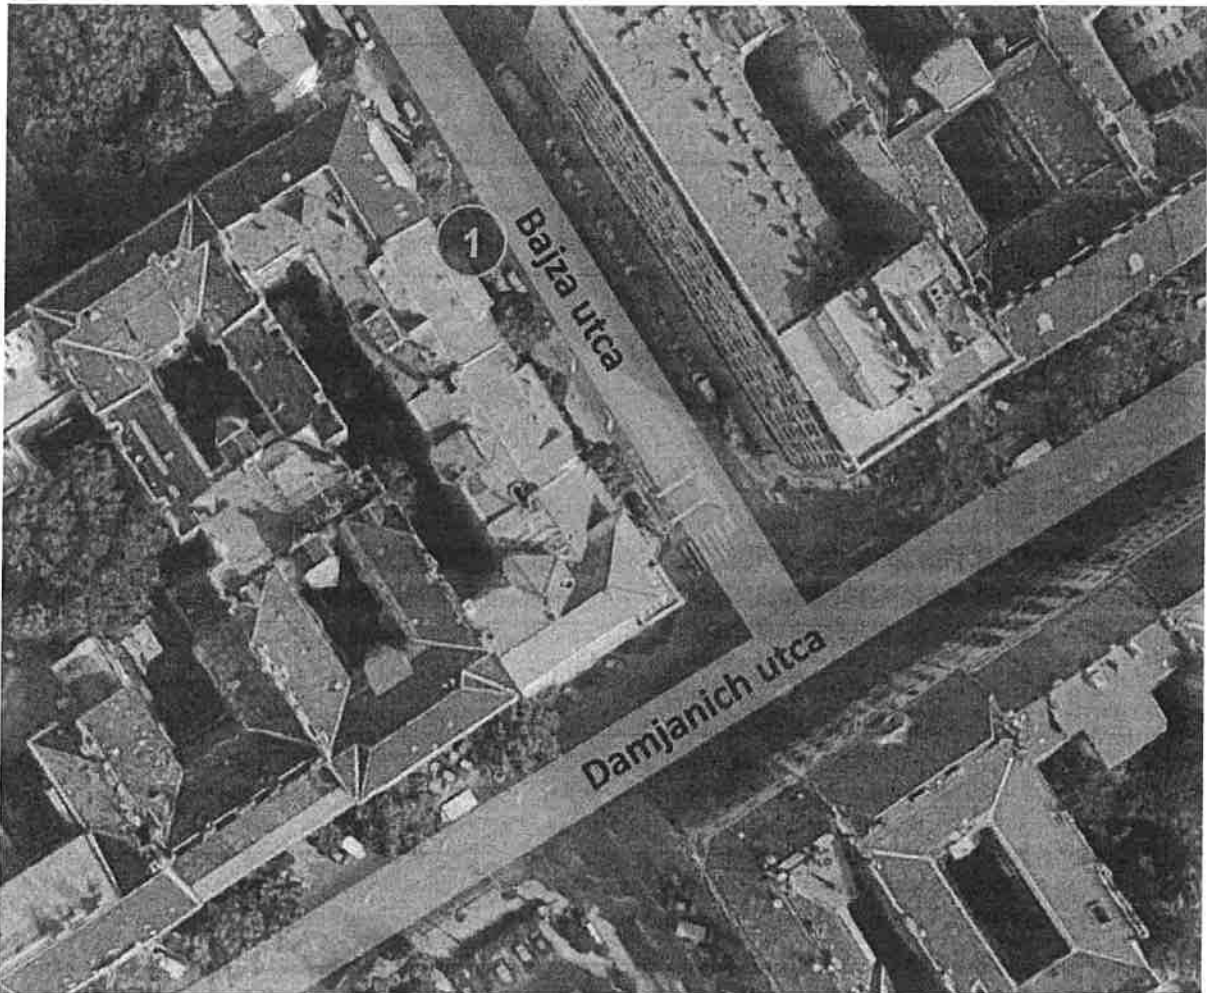
1. ábra: Telken belüli vizsgált fa elhelyezkedése - Helyszínrajz

A felmérés 1071 Budapest, Bajza utca 8. címen található társasház előkertjében álló zöld juharra terjed ki (1. ábra), mely esetében felmerült a közvetlen károkozás kockázata. A dokumentum tartalmazza az 1. ábrán jelzett fa adatait, állapotát (1. táblázat). A helyszínen vizuális vizsgálat készült, melyet 2021. június 18-án végeztem el.
