## KERTÉSZETI SZAKÉRTŐI VÉLEMÉNY

2020. július 11-i viharban sérült két fáról  
helyszínek:  
Budapest VII. ker. Klauzál tér és Belvárosi Pihenőpark

Megbízó:  
Budapest Főváros VII. kerület Erzsébetvárosi Polgármesteri Hivatal  
Városgazdálkodási Iroda  
1073 Budapest, Erzsébet krt. 6.

Budapest, 2020. július 17.

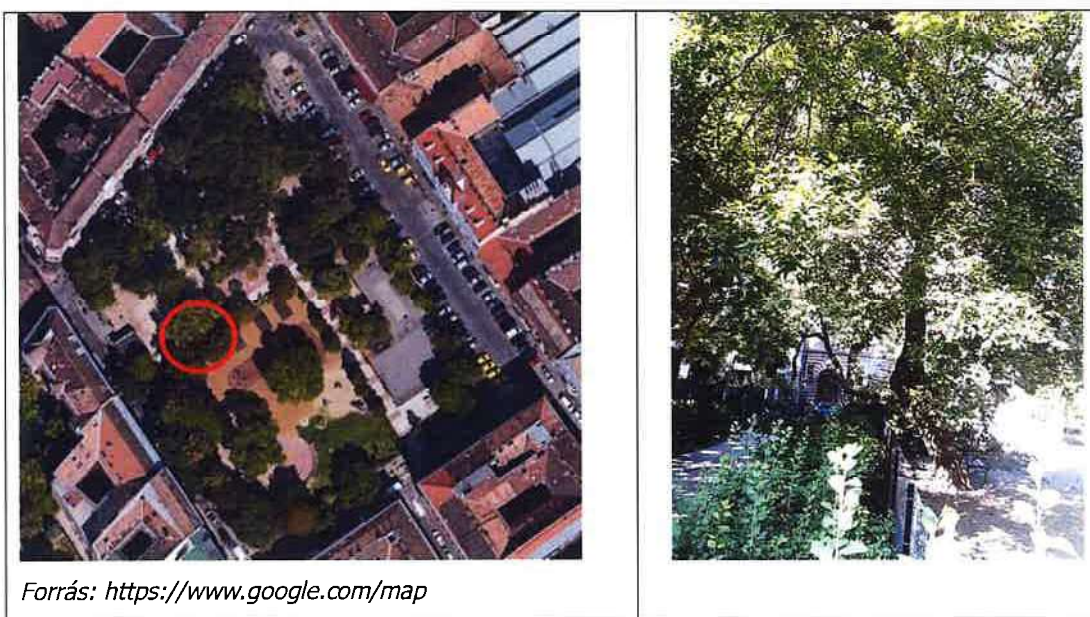
1.fá – Klauzál téri közparkban:

A fa az Erzsébetvárosi Fakataszter nyilvántartásban **KT0045** számon szerepel.

A kutya-futtatóban áll a fa, a kerítés mellett, koronája zömében a nyilvános wc felől bevezető gyalogos sétány és a térhatároló sövény fölött van.

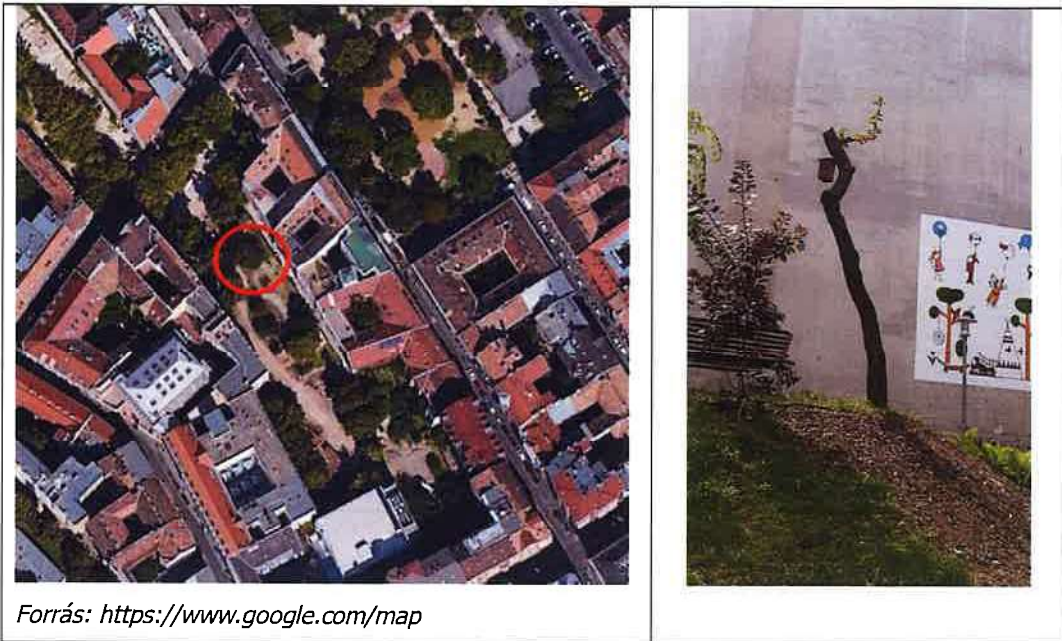
## 2.fa – Belvárosi Pihenő parkban:

A fa az Erzsébetvárosi Fakataszter nyilvántartásban **nem** szerepel.

A fa egy mesterséges domb tetején áll, közvetlenül a rézsű korona mellett, a terepszint felett cca. 1,7 méterrel.
