Király utcai lakóépület – utcai homlokzat felújításának tervezése

1075 Budapest, Király utca 11., 34201/3 hrsz.

Örökségvédelmi tervdokumentáció

01 ÉPÍTÉSZETI MŰSZAKI LEÍRÁS É-0

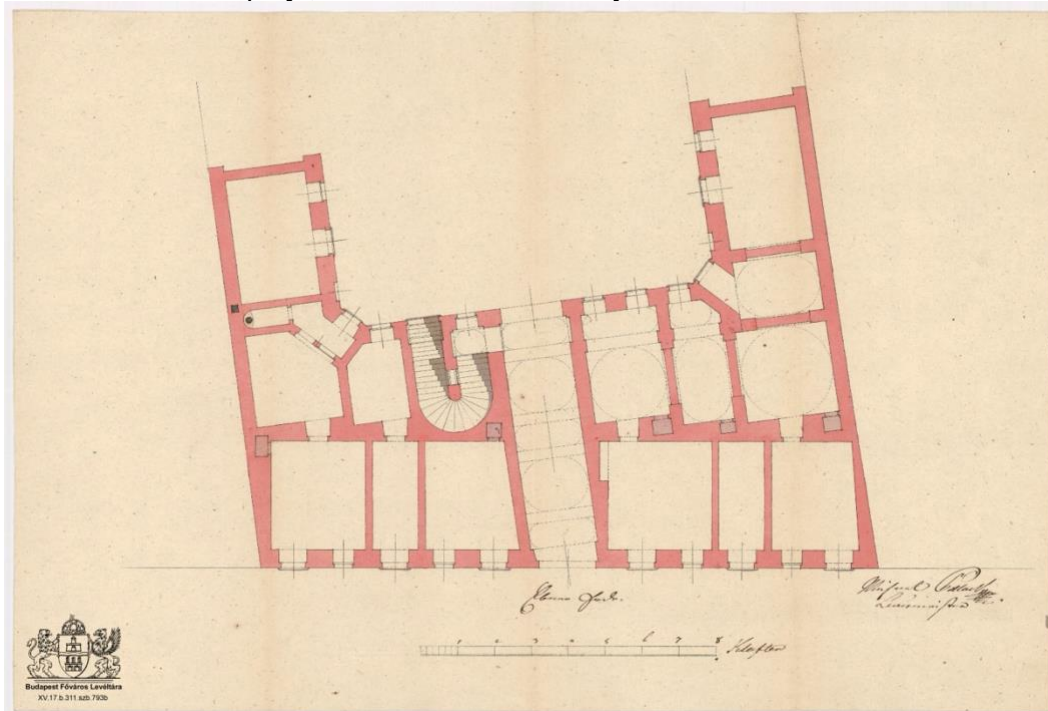
Lent: Földszinti alaprajz, tervező: Pollack Mihály, 1812 Forrás: TUDDOK

A Pollack Mihály által 1812 körül felépült kétemeletes U alaprajzú házhoz a következő években földszintes, egytraktusos, hosszú szárnyakkal rendelkező mellékszárnyakat építettek, aminek a következtében a téglalap alakú udvar körbeépült. Ez a bővítmény az árvízi térképen ábrázoltak szerint 1838-ban már meg volt. (A földszintes mellékszárnyak ma már nem állnak, fokozatosan bontották le őket.)

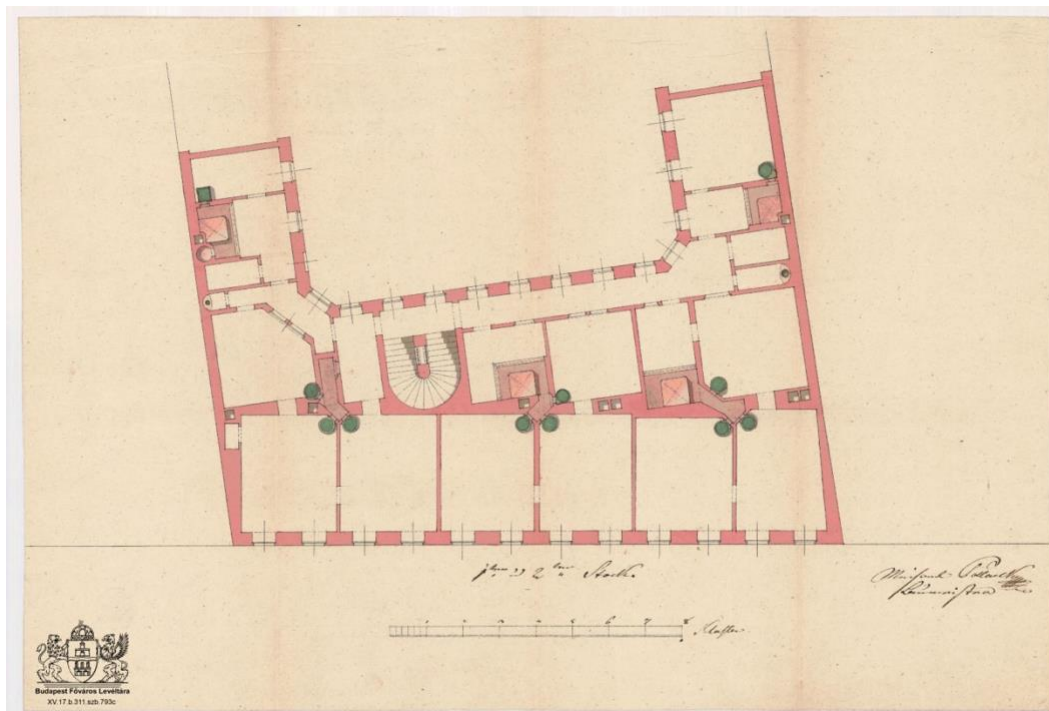
Lent: Emeleti alaprajz, tervező: Pollack Mihály, 1812 Forrás: TUDDOK

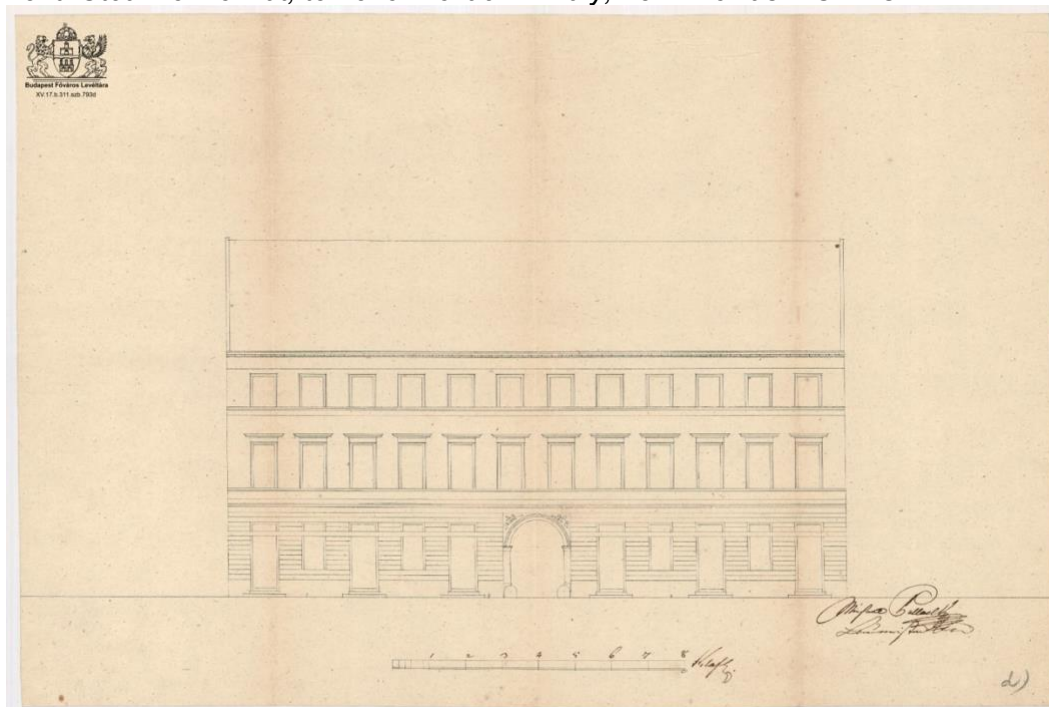
Lent: Utcai homlokzat, tervező: Pollack Mihály, 1812 Forrás: TUDDOK

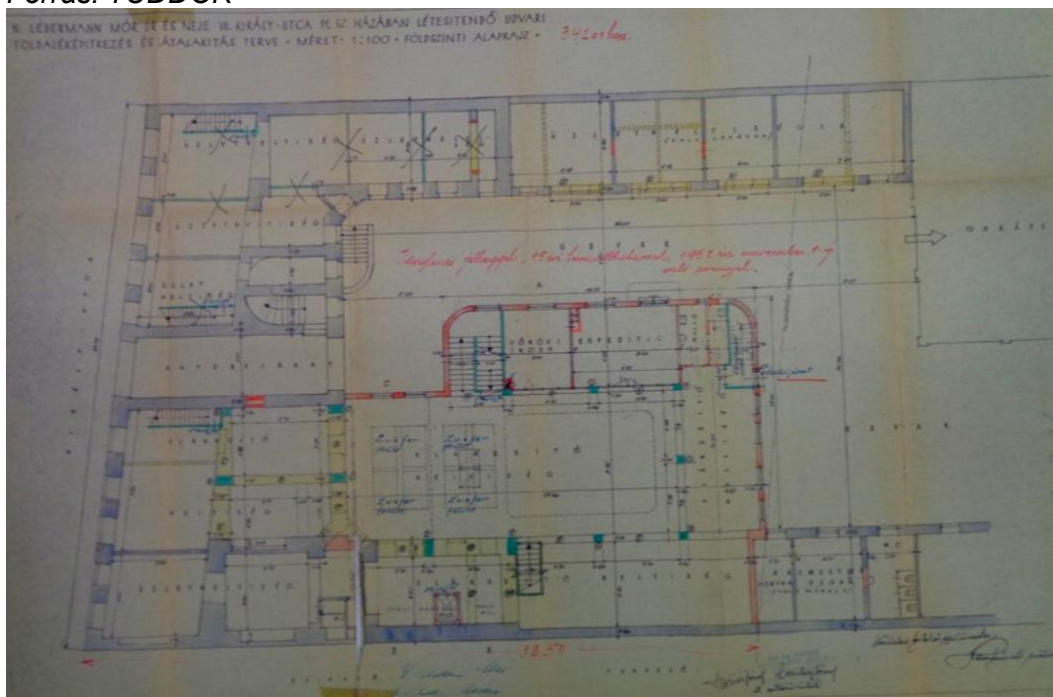
*Lent: Udvari bővítmény engedélyezési terve, tervező: Körner József és Rosenberg József, 1937,
Forrás: TUDDOK*

1937-ben egy jelentős építkezés történt az ingatlanon. Ledermann Mór és neje, Holzer Eszter háztulajdonosok megbízásából egy **új modern, lekerekített sarkú, egyemeletes, lapostetős épület épült az udvarban**. A terveket Körner József és Rosenberg József okl. építészmérnökök készítették.

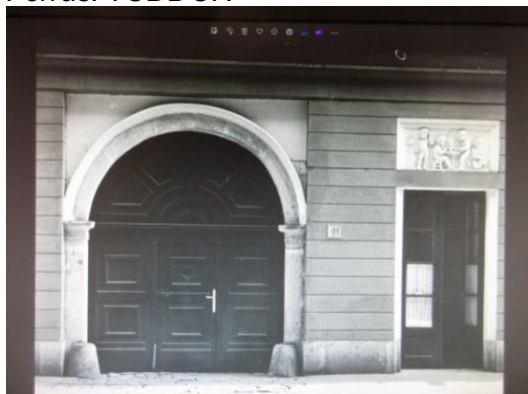
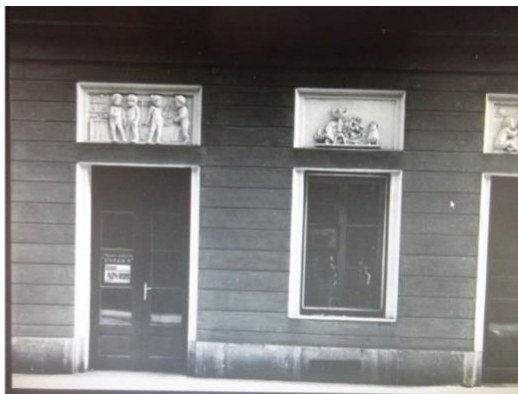
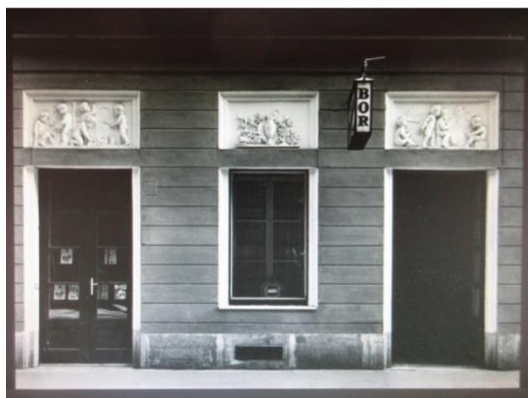
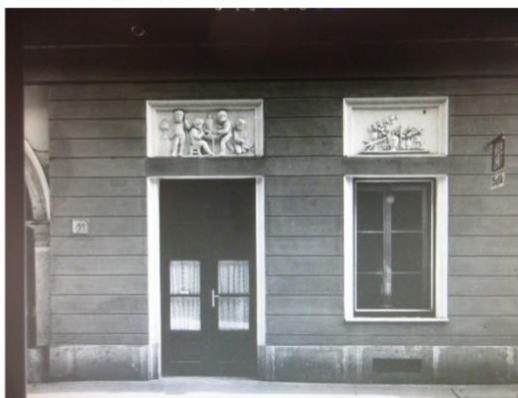
*Lent: Helyreállított földszinti homlokzat nézetei a rekonstruált dombormű-másolatokkal, 1957-58,
Forrás: TUDDOK*

1956-ban egy kirakat lebontása során fedezték fel az épület **földszinti klasszicista korban készült domborműveit**. A 20. század elején átépített homlokzat elfalazott klasszicista földszinti szakaszát és domborműveit 1956-57-ben Komárik Dénes tervei szerint rekonstruálták, illetve restaurálták. Budapest Főváros Levéltárában a Komárik Dénes által készített tervezett földszinti homlokzati terv és a bejárat kapu rekonstrukciójának a terve, valamint a kibontott három reliefnek a restaurálás közbeni állapotot ábrázoló fotója található. Több jobb minőségű fénykép maradt fenn a Magyar Művészeti Akadémia - Műemléki Dokumentációs Központjának Fotótárában (MMA-MDK, volt Műemléki Fotótár) közvetlenül a kibontás utáni és a már restaurált állapotról.³¹ Érdekesség, hogy a domborművekről a fényképeket Seidner Zoltán fotóművész egy történelmi napon, 1956. október 23-án készítette. A feltárt rossz állapotú, de helyreállítható földszinti homlokzat terveit 58/VII./467/1956. számon 1956. szeptember 12-én engedélyezték.³² A rekonstrukciós kivitelezési munkák 1957-58-ra készültek el. A helyreállítás során az eredeti domborműveket kibontották és kiegészítették, majd a BTM Kiscelli Múzeumában helyezték el. Az épületre az eredeti reliefek alapján készült gipszmásolatok kerültek. A restaurálást és a rekonstrukciókat Gáldi Gyula szobrászművész készítette....

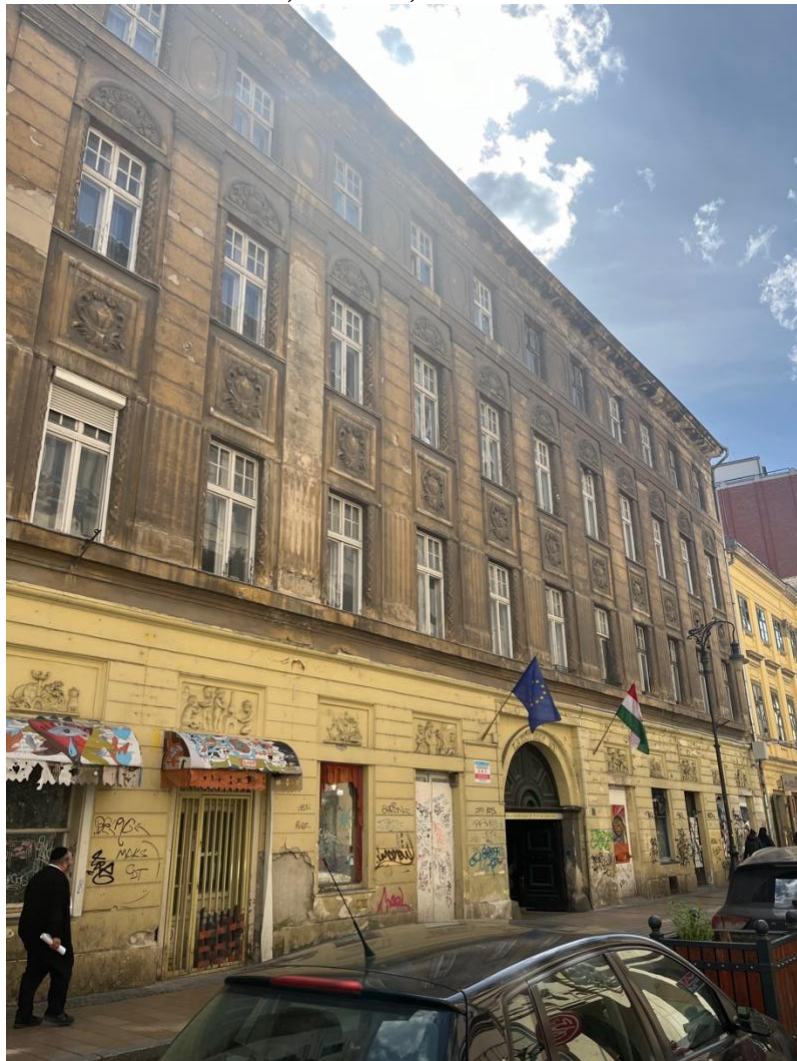
Lent: Utcai homlokzat, 2024.01, Forrás: CUBO

A három-emeletes Király u. 11. sz. épület utcai homlokzata a földszinten 11, az emeleten 12 tengelyes. Az utcai homlokzat egységesen vakolt, a földszinti szakaszt vízszintesen nűtázott vakolat-architektúra borítja, amelyet a nyílások fölötti tükrökben elhelyezkedő domborműves betétek díszítenek. A lábazat kőből készült, de több helyen vízzáró vakolattal javították. A szecessziós megjelenésű emeleti homlokzati felület ablakok közötti függőleges szakaszait szintén vízszintes nűtázott vakolat-architektúra borítja, amit szecessziós stukkók díszítenek. A földszinti szakasz halványsárgás színre, az emeleti részek okkeres, sötét sárgás-barnás színre vannak festve. Az épület homlokzati megjelenése és a vakolat műszaki állapota nagyon elavult.

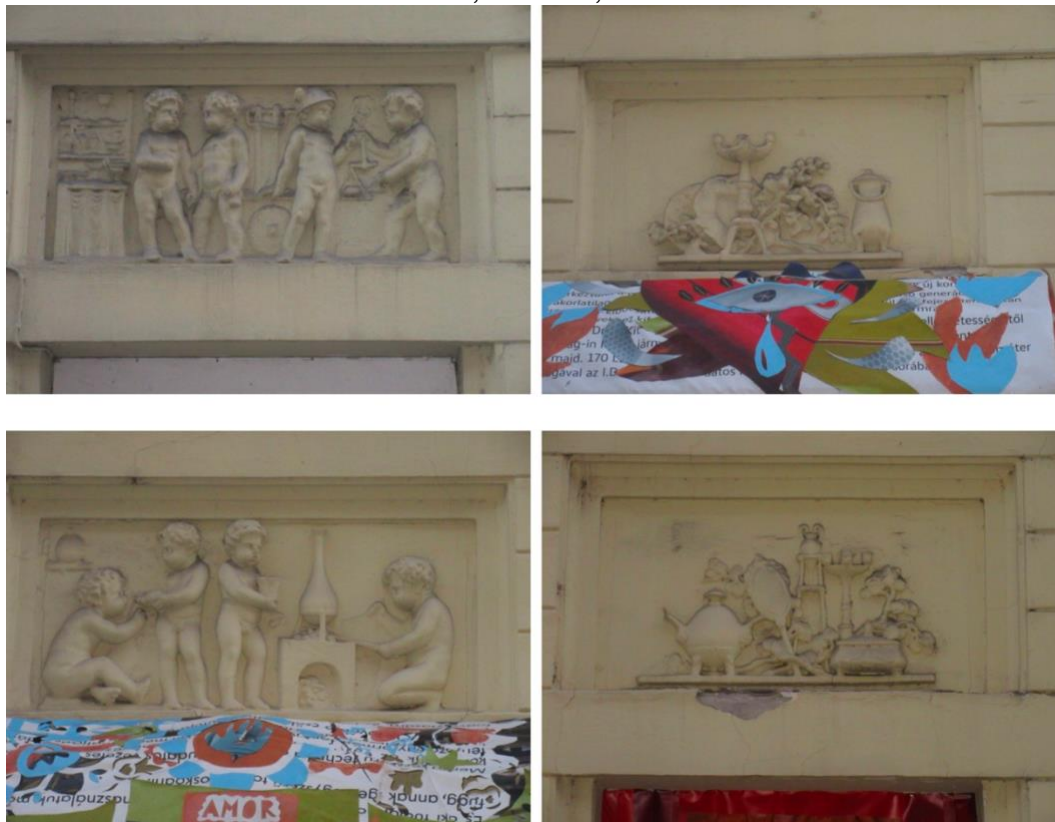
Lent: Utcai homlokzat domborművei, 2024.01, Forrás: TUDDOK

A földszinti nyílások fölötti faltükrökben domborműves táblák láthatók. A domborművek az épülettel egyidős, klasszicista elemek, amelyek a ház építtetőjének, Prandtner Józsefnek a foglalkozására – az ötvös mesterségre – utalnak. A reliefeken puttók tevékenykednek az ötvösműhelyekben (vésnek, cizellálnak, rajzolnak, nemesfémeket öntenek, stb.), illetve kereskednek az elkészült

tárgyakkal. A puttós jelenetek között csendélet-szerűen bemutatott ötvöstárgyakból álló kompozíciók láthatók. A kölabazat fölött a homlokzat földszinti felülete vízszintesen sávozott, a földszintet képszékes, könyöklős övpárkány zárja.

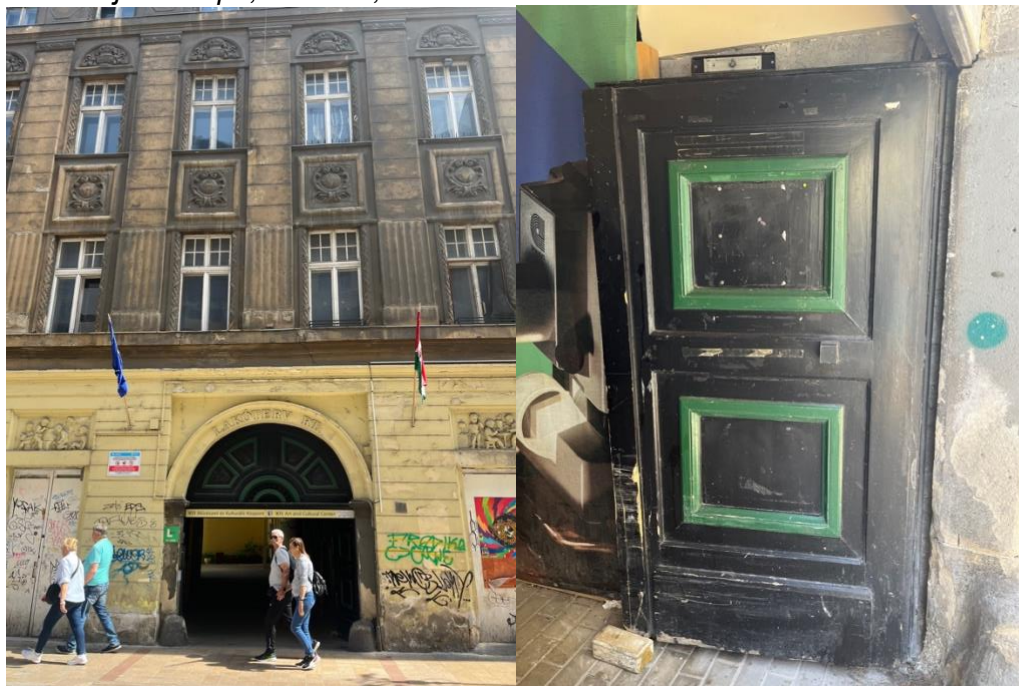
Lent: Bejárati kapu, 2024.05, Forrás: CUBO

Az épület félköríves záradékú, felülvilágító bejárati kapuja váztaablázatos, vésett, tömör fabetétes nyílászáró. A felülvilágító és az alsó nyíló szárnyak között tagozatos vízszintes tokosztó helyezkedik el. A felülvilágítóban a kazetták sugárirányban helyezkednek el, ezért szabálytalan kialakításúak. A három-osztatú alsó kapuszárnyak is kazettás kialakításúak. A kapu feketére van festve, a kazettás betétek tagozatos keretei pedig zöldre mázolva. A földszinti üzletek ablakaiban és bejárati ajtóiban egyszerű kialakítású, osztott vagy

- bejárati tömör fa kapu műemlékileg védett, felújítandó. Felülete tisztítva, tagozatai, profiljai javítva lesz, majd új színű felületkezelést kap. Részlet a TUDDOK-ból: „A félköríves záradékú, felülvilágító, vésett betétes kétszárnyú bejárati kapu asztalos-szerkezete és vasalatai 1958-ban Komárik Dénes tervei szerint készült elemek. Bár a kapu nem eredeti építéskori, de klasszicizáló megjelenésével és igényes kialakításával történeti értékű nyílászáró. A feketére festett kapuszárnyakon lévő vésett betétek tagozatainak jelenlegi zöld színezése azonban zavaró, a kapu felületét egységes színre javasolt festeni.”

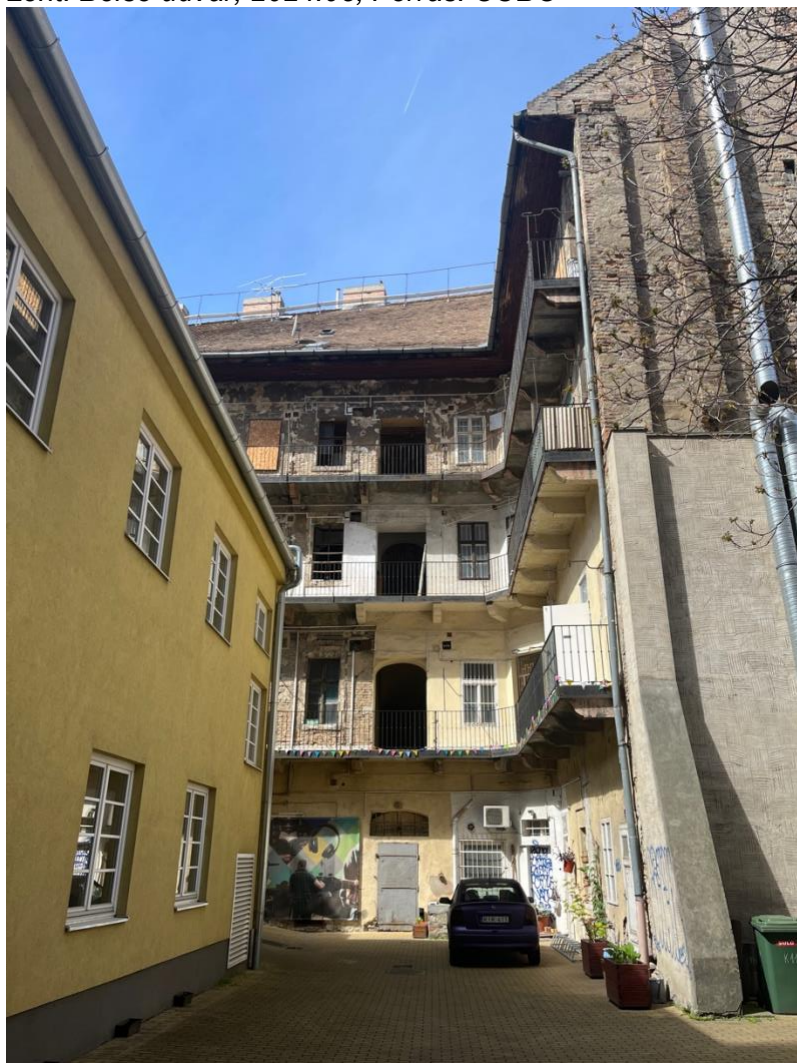
Lent: Belső udvar, 2024.05, Forrás: CUBO

Az épület a földszinti K11 Művészeti és Kulturális Központot leszámítva lakatlan. Erősen elhanyagolt és leromlott állapotban van. Belső terei rendkívül szennyezettek (helyenként fekáliával).

Falai kissé és közepesen nedvesek talajnedvesség és utcai csapóeső következtében. A sótartalom közepesen, erősen és kiemelkedően magas. A minták több helyen fekáliás szennyeződést mutatnak ki. Szerkezetét tekintve több megerősítés látható, amellyel korábbi évek megerősítését mutatják. A harmadik emeleti földem ideiglenes acélszerkezettel került megerősítésre.

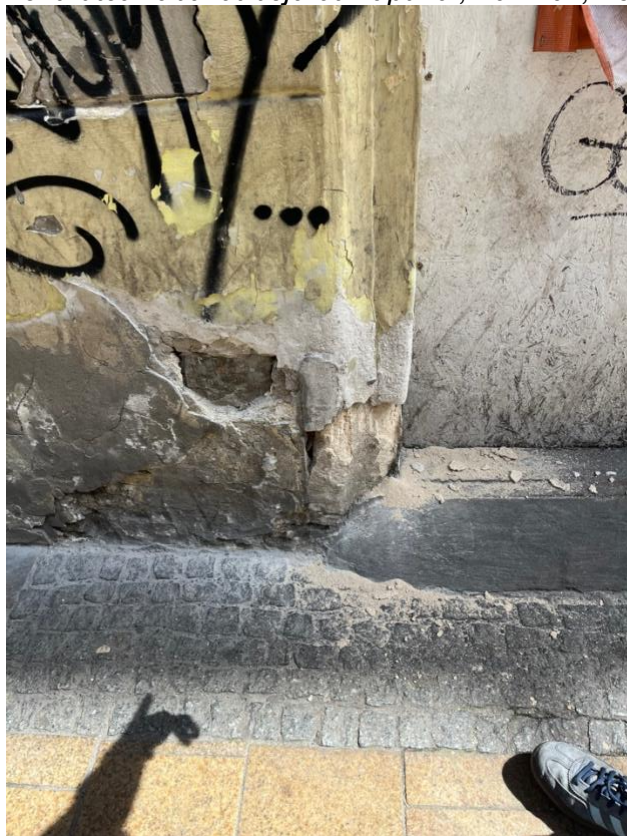
Lent: utcai lábazat bejáratnál, 2024.04, Forrás: CUBO

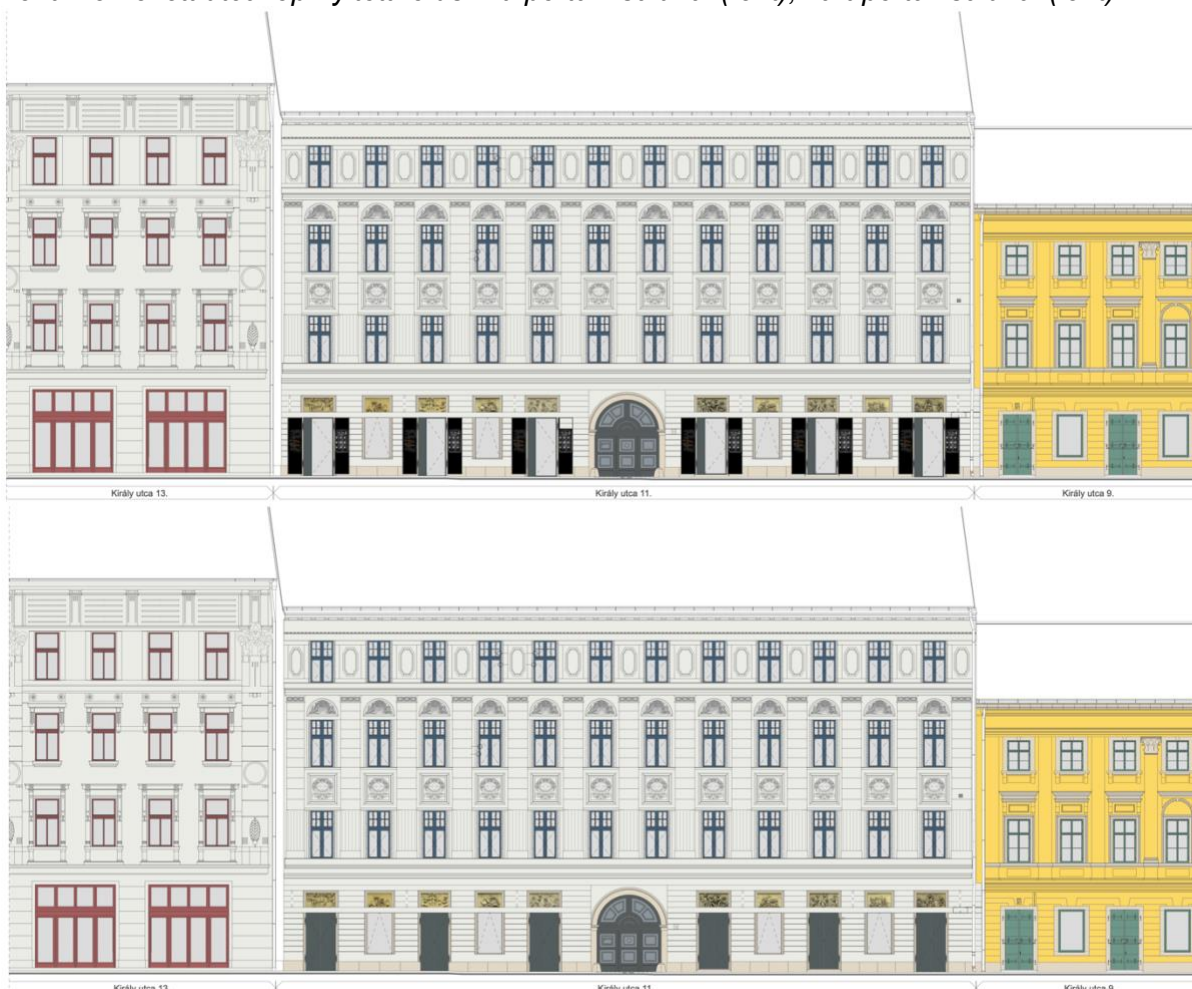
Lent: Tervezett utcakép nyitott földszinti portál zsaluval (fent), zárt portálzsaluval (lent).

A homlokzati színezés a tervtanácsi dokumentációban még két színárnyalatban készült. Jelen Örökségvédelmi dokumentációban már csak egy változat szerepel. Lásd mellékelt tervdokumentációban és lent.

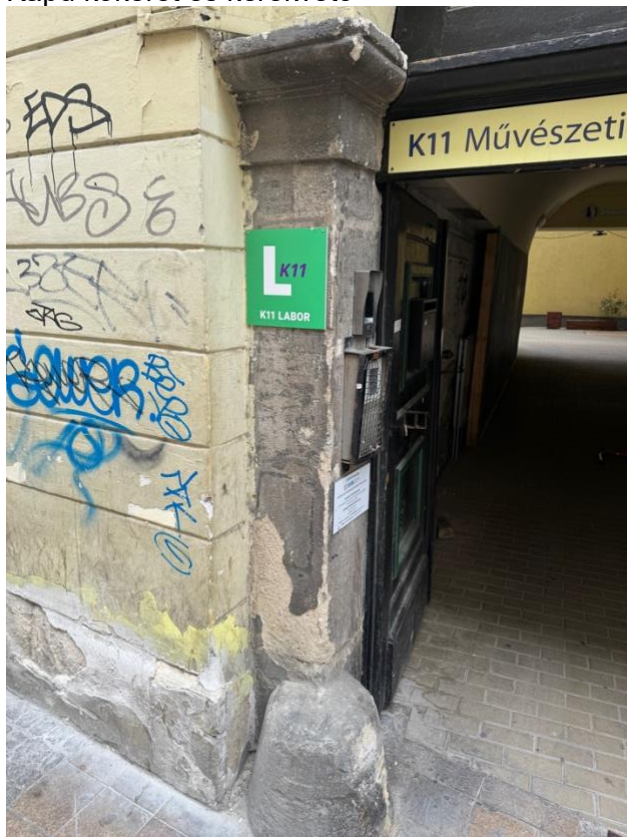
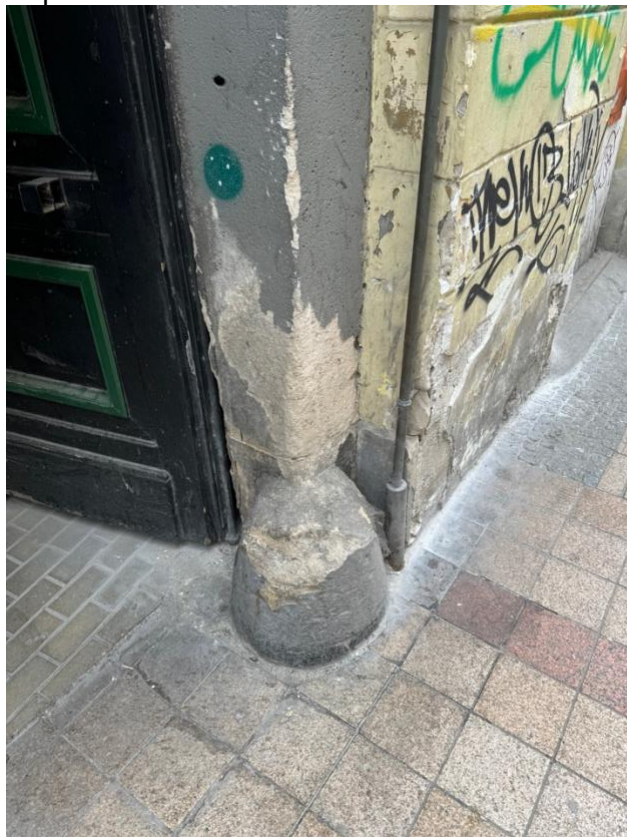
Kapu kökeret és kerékvető

A 11 tengelyes földszinti homlokzati szakasz középső tengelyében a homlokzati síktól kissé hátrahúzott mezőben nyílik a félköríves záródású kapu. A kapu két kő szárkőve fejezetes, alsó részükön egy-egy kerékvetővel. A kapu félköríves archivoltjában az egykor itt működő LAKÓTERV RT tervező cégnek a felirata olvasható. A kapu két oldalán öt-öt egyenes záródású boltnyílás sorakozik, amelyek közül három-három boltajtó, kettő-kettő pedig boltablak. Az ajtók és ablakok egyenletesen váltakozó ritmusban helyezkednek el. A falfelület vakolata vízszintesen sávozott.

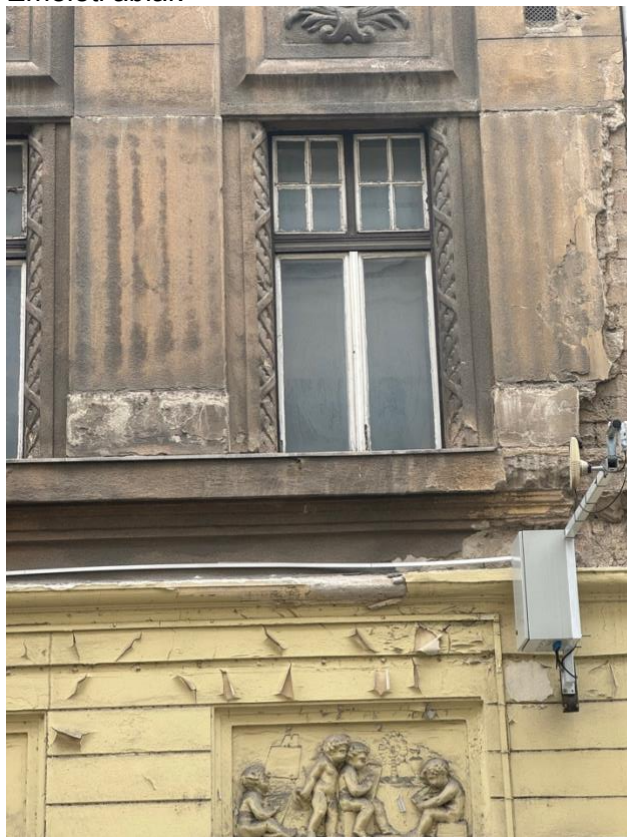
Emeleti ablak

- emeleti ablakok nem eredeteiek, de értéket képviselnek, felújítandók. Felületük tisztítva, tagozatai, profiljai javítva lesznek, majd új színű felületkezelést kapnak. Részlet a TUDDOK-ból: „Az apró osztású, szecessziós megjelenésű emeleti homlokzati ablakok nyílászárói a 20. század elején történt homlokzati kialakításkor készültek, ma már e nyílászárók is műemléki értéket képeznek. Lehetőség szerint a kétrétegű, befelé nyíló szárnyú ablakok megtartása és felújítása javasolt, de ha műszaki állapotuk ezt nem engedi, akkor az új nyílászárók a meglévő szerkezet és osztásrend figyelembevételével készüljenek.”

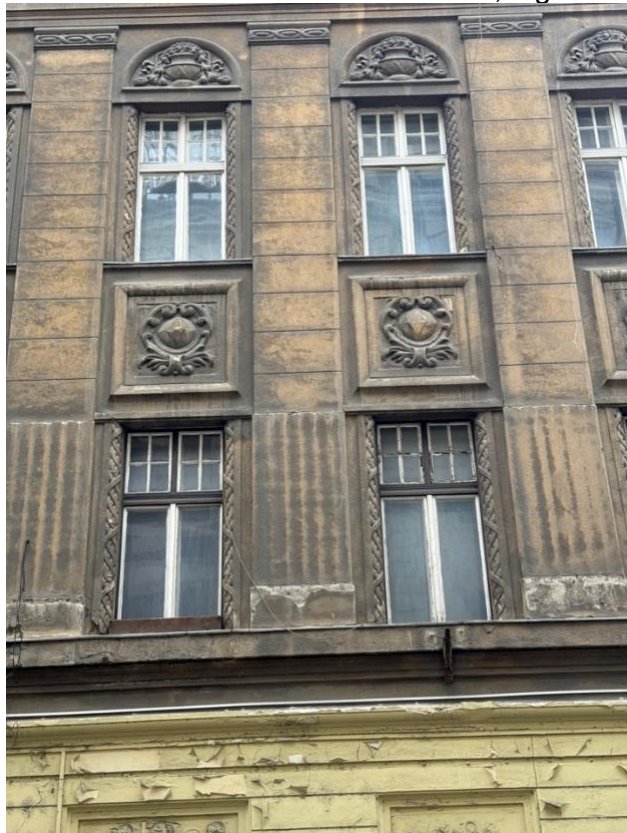
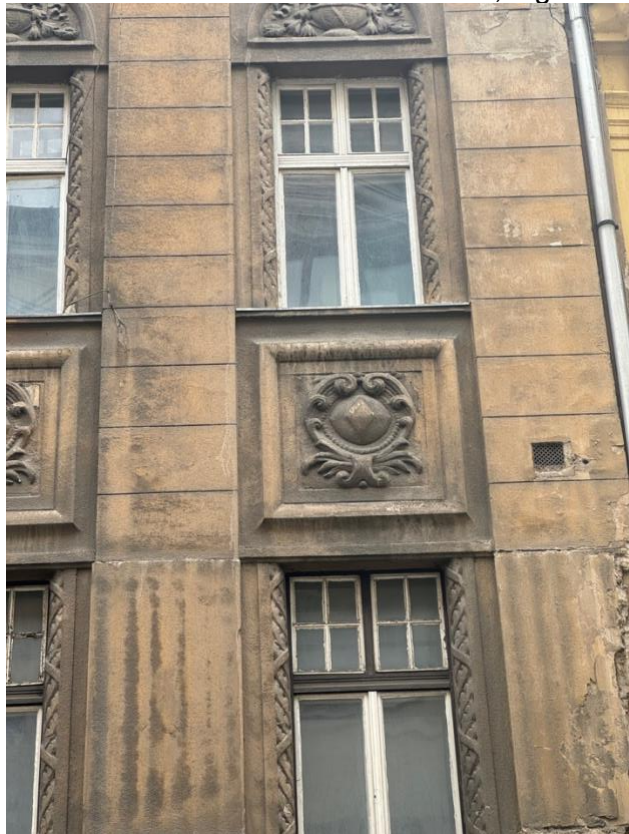
Emeleti ablakok és homlokzati díszek, tagozatok

Az épület földszintje feletti szecessziós és historizáló megjelenésű három emeleti szint 12 tengelyes. Az ablaknyílások álló téglalap alakúak és egyenes záradékúak. Az I. és II. emeletet óriás pilasztersor kapcsolja össze. A pilaszterek tagozott lábazattal és fejezettel rendelkeznek, a törzsük alsó része kannelúrázott, a felső részük vízszintesen sávozott. Az I. emeleti ablakok a földszint fölötti övpárkányon ülnek. Az I. és II. emeleti ablaknyílások közötti mellvédmezőkben barokkos kartus-szerű motívumok helyezkednek el. A II. emeleti ablaknyílások fölött félköríves lunetták láthatók, amelyekben füzéres kosárdíszek helyezkednek el. Az I. és II. emeleti ablaknyílások két oldalát függőleges fonatmintás vakolat szegélyezi. A II. és III. emeletet között tagozatos övpárkány fut, ezen helyezkednek el a III. emeleti ablakok. A III. emeleti ablaknyílások kisebb méretűek az I. és II. emeleti nyílásoknál, az alsóbb szintű ablakokhoz hasonlóan e ablaknyílások két oldalát is 23 függőleges fonatmintás vakolat szegélyezi. Az ablakok közötti falfelületeket nyolcszögű faltükrök díszítik. A homlokzatot a III. emelet fölött húzódó háromrészes, képszékes, gyöngysorral és konzolsorral díszített főpárkány zárja.
